船舶インシデント調査報告書

インシデント種類	運航不能（機関故障）
発生日時	令和5年5月3日 07時00分ごろ
発生場所	山形県酒田市飛島北東方沖 金浦港灯台から真方位275°13.2海里（M）付近 （概位 北緯39°16.4′ 東経139°37.7′）
インシデントの概要	遊漁船第十一大栄丸 ^{だいえい} は、航行中、主機の運転ができなくなり、運航不能となった。
インシデント調査の経過	令和5年5月25日、本インシデントの調査を担当する主管調査官（仙台事務所）ほか1人の地方事故調査官を指名した。 原因関係者からの意見聴取は、本人が疾患により死亡したため、行わなかった。
事実情報 船種船名、総トン数 船舶番号、船舶所有者等 L×B×D、船質 機関、出力、進水等	遊漁船 第十一大栄丸、16トン 210-50693山形、個人所有 17.20m（Lr）×4.00m×1.18m、軽合金 ディーゼル機関、船内機、404.50kW、平成2年11月、4サイクル、回転数毎分1,850、6気筒、ボア150mm、使用燃料軽油、平成2年7月4日機関製造
乗組員等に関する情報	船長 81歳 一級小型船舶操縦士・特殊小型船舶操縦士・特定 免許登録日 昭和50年3月27日 免許証交付日 平成30年9月7日 （令和5年9月7日まで有効）
死傷者等	なし
損傷	なし
気象・海象	気象：天気 晴れ、風向 南西、風力 3、視界 良好 海象：波向 南西、波高 約0.4m
インシデントの経過	本船は、船長が1人で乗り組み、釣り客10人を乗せ、令和5年5月3日04時00分ごろ遊漁を行う目的で、酒田市酒田港を出港し、機関回転数毎分1,000及び約8.0ノットの対地速力で飛島北方沖の釣り場に向かった。 本船は、飛島北東方沖を航行中の07時00分ごろ、主機の運転音が急に低くなるのとほぼ同時に機関回転数が一気に下がり、主機が停

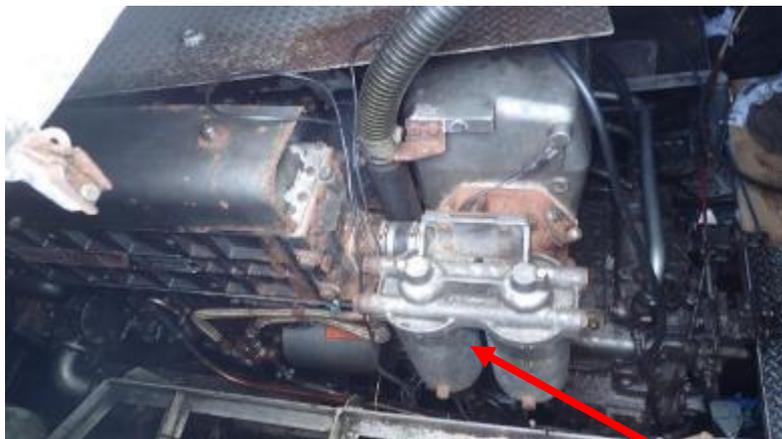
写真3 主機の燃料こし器の状況

本船は、機関修理業者が点検を行った結果、主機の燃料こし器のエレメント（2個、カートリッジタイプ）が詰まっていたことが判明し、新品のエレメントと取り替えられた。(写真3、図1、図2参照)

<p>分析</p> <p>乗組員等の関与 船体・機関等の関与 気象・海象等の関与 判明した事項の解析</p>	<p>あり あり なし</p> <p>本船は、主機の燃料こし器の点検及びエレメントの取替えが長年にわたり行われていない状況下、飛島北東方沖において航行中、燃料こし器のエレメントが閉塞し、主機に供給する燃料油が途絶えたことから、各シリンダに燃料油が噴射されず、主機の運転ができなくなり、運航不能となったものと考えられる。</p> <p>船長は、主機を整備する際、燃料こし器の点検及びエレメントの取替えを長年にわたり行っていなかったことから、燃料こし器のエレメントの経年による汚損状況を把握していなかったものと考えられる。</p>
<p>原因</p>	<p>本インシデントは、本船が、主機の燃料こし器の点検及びエレメントの取替えが長年にわたり行われていない状況下、飛島北東方沖において航行中、燃料こし器のエレメントが閉塞し、主機に供給する燃料油が途絶えたため、各シリンダに燃料油が噴射されず、主機の運転ができなくなったことにより発生したものと考えられる。</p>
<p>再発防止策</p>	<p>船長は、本インシデント後、主機を整備する際、燃料こし器の点検</p>

<p>を必ず行ってエレメントの状態を確認することにした。</p> <p>今後の同種事故等の再発防止に役立つ事項として、次のことが考えられる。</p> <ul style="list-style-type: none">・ 船長は、機関修理業者に依頼して主機を整備する際、燃料こし器の点検を行ってエレメントの状態を観察し、必要に応じて新品のエレメントに取り替えること。・ 船長は、始業点検において、主機付燃料油圧力計で燃料油圧力を観察すること。
--	--

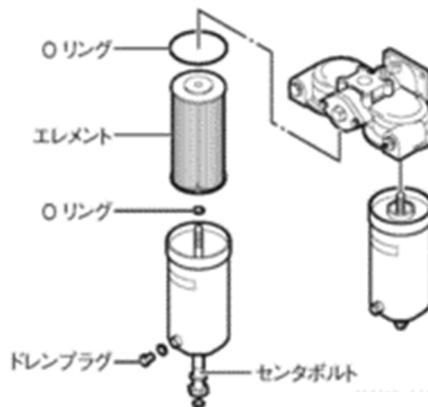
図2 燃料こし器

- (1) 主機の整備は、これまで不定期に機関修理業者へ依頼していたが、長年にわたり不具合が生じていなかったため、燃料こし器の点検及びエレメントの取替えを行っておらず、燃料こし器のエレメントの経年による汚損状況を把握していなかった。
- (2) 主機の異状を知らせる警報は、冷却水温度高及び潤滑油圧力低であったが、本インシデント当時、警報は吹鳴しなかった。
- (3) 潤滑油圧力計及び冷却水温度計は、機関制御盤に組み込まれており、燃料油圧力計は、主機本体に取り付けられていた。
- (4) これまで航行中及び遊漁中において、主機の燃料系統に不具合が生じていなかったため、燃料油圧力の状況を観察しておらず、詳細を把握していなかった。(写真4、図3参照)
