船舶インシデント調査報告書

インシデント種類	運航不能（機関故障）
発生日時	令和5年7月8日 10時40分ごろ
発生場所	神奈川県横須賀市横須賀港北北東方沖 横須賀港東北防波堤東灯台から真方位052° 2.6海里（M）付近 （概位 北緯35° 20.7′ 東経139° 43.0′）
インシデントの概要	コンテナ船ゆうあは、北進中、主機の回転数の制御ができなくなり、運航不能となった。
インシデント調査の経過	令和5年7月26日、本インシデントの調査を担当する主管調査官（横浜事務所）ほか1人の地方事故調査官を指名した。 原因関係者から意見聴取を行った。
事実情報 船種船名、総トン数 船舶番号、船舶所有者等 L×B×D、船質 機関、出力、進水等	コンテナ船 ゆうあ、749トン（209TEU） 143335、独立行政法人鉄道建設・運輸施設整備支援機構、松島輸送船株式会社（A社） 95.77m×14.00m×6.85m、鋼 ディーゼル機関、船内機、2,059kW、平成30年7月2日 4サイクル、回転数毎分240、6気筒、ボア380mm、使用燃料A重油、平成30年5月機関製造 （写真1 参照）

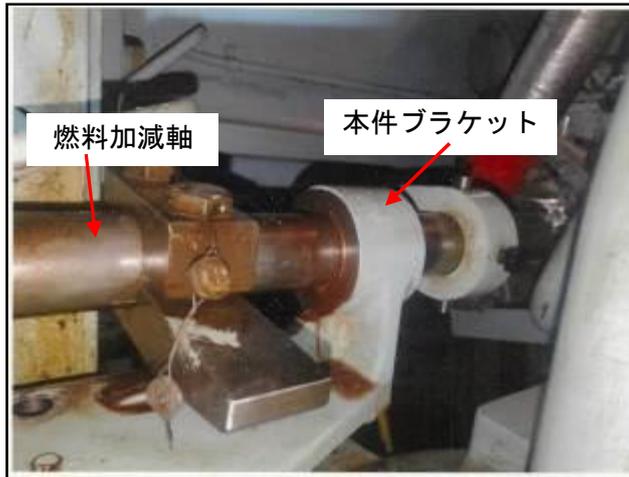
写真2 本件ブラケットの修理時の状況（洗浄剤を使用）

本船は、横須賀港北北東方沖を北進中、機関長が本件ブラケットの注油孔に注油する必要があることを知らなかった中、本件ブラケットの注油孔に長期間注油されていなかったことから、ガバナからの指令を受けても燃料加減軸が本件ブラケット内で固着して燃料噴射量が調整できず、主機の回転数の制御ができなくなり、運航不能となったものと考えられる。

主機は、燃料加減軸が本件ブラケット内で固着したことから、各シリンダの燃料噴射ポンプのラックが運転されていた位置から動かず、150rpm以下にならなかったものと考えられる。

摺動部に酸化を生じて発生した摩耗粉が本件ブラケットの同ブッシュに ^か 噛み込むなどして固着したものと考えられる。
原因	本インシデントは、本船が横須賀港北北東沖を北進中、機関長が本件ブラケットの注油孔に注油する必要があることを知らなかった中、本件ブラケットの注油孔に長期間注油されていなかったため、ガバナからの指令を受けても燃料加減軸が本件ブラケット内で固着して燃料噴射量が調整できず、主機の回転数の制御ができなくなったことにより発生したものと考えられる。
再発防止策	<p>今後の同種事故等の再発防止に役立つ事項として、次のことが考えられる。</p> <ul style="list-style-type: none"> ・ 機関部の乗組員は、船内に保管する機関取扱説明書を精読し、主機の取扱いに精通すること。 ・ 機関部の乗組員は、燃料加減軸が、円滑に作動するよう同軸を支持するブラケットに注油すること。 ・ 機関部の乗組員は、主機の可動部を入念に点検し、注油が必要とされるブラケット等の箇所を確認すること。

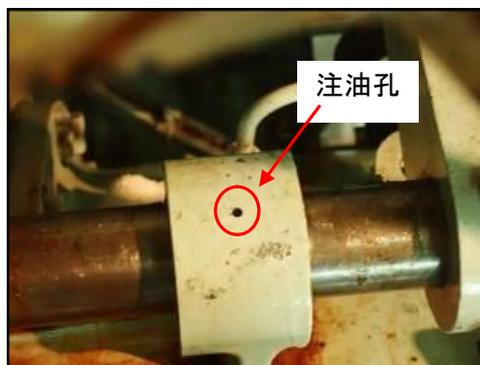
本件ブラケットの上部には注油孔が設けられており、内部には青銅製のブッシュが組み込まれていた。（写真3参照）

写真3 本件ブラケットの注油孔

主機製造会社によれば、本件ブラケットは約3～5年注油されていない場合には、燃料加減軸と本件ブラケットのブッシュとが接触して摺動し、同摺動部が酸化されて赤色の摩耗粉を発生するとのことであった。

主機製造会社によれば、燃料加減軸は、本件ブラケットの注油孔へ注油されないと同軸の作動を妨げ、ガバナの指令が燃料噴射ポンプへ正常に伝達されず、主機の始動不良等になるとのことであった。

機関長は、本船に乗船してから本インシデント発生までの約3年半の間、本件ブラケットに注油孔が設けられ、注油孔に注油する必要があることを知らなかった。

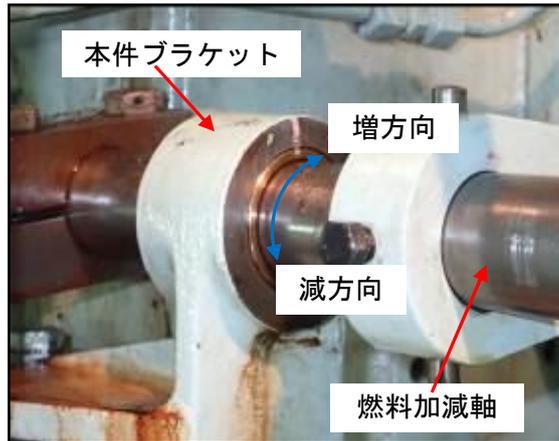
燃料加減軸は、連結されたガバナから指令を受け、本件ブラケット内で増方向、又は減方向へ動いて燃料噴射量を調整していた。（写真4参照）

写真4 燃料加減軸の作動
