船舶インシデント調査報告書

令和6年5月8日

運輸安全委員会（海事専門部会）議決

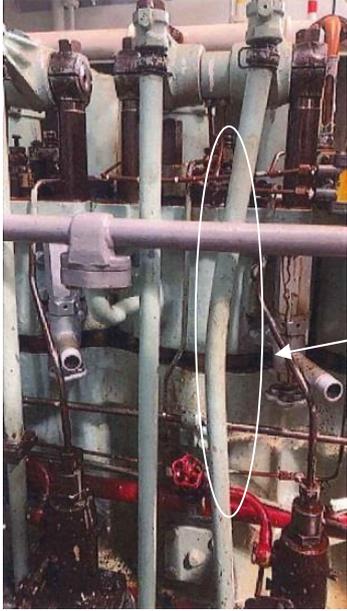
<p>機関長 24歳</p> <p>六級海技士（機関）（機関限定）</p> <p>免許年月日 令和元年9月11日</p> <p>免状交付年月日 令和元年9月11日</p> <p>免状有効期間満了日 令和6年9月10日</p>
死傷者等	なし
損傷	なし
気象・海象	<p>気象：天気 曇り、風向 南、風速 約3m/s、視界 良好</p> <p>海象：海上 平穏</p>
インシデントの経過	<p>本船は、船長及び機関長ほか2人が乗り組み、A重油約51kl、C重油約59klを積載し、他船へ燃料油の配給を目的として千葉港千葉第1区の岸壁に向け、令和5年3月31日08時55分ごろ京浜港川崎第1区の岸壁を出航した。</p> <p>本船は、船長が船橋で操船し、東京湾風の塔北東方沖を主機回転数毎分約320として約8ノットの対地速力で東北東進中、10時20分ごろ、船尾楼甲板でさび落としや塗装をしていた機関長及び機関士が機関室から異音を聞いた。</p> <p>機関士は、機関室に入って主機の点検を行ったところ、船首方から順に番号が付された5番シリンダ（以下「本件シリンダ」という。）の吸気弁プッシュロッドが曲損しているのを認め、船長及び機関長に報告をした。（写真2参照）</p> <div style="text-align: center;">

</div> <p style="text-align: right;">吸気弁 プッシュロッド</p> <p style="text-align: center;">写真2 本件シリンダの吸気弁プッシュロッドの曲損状況</p> <p>船長は、運航不能と判断して投錨し、その後、機関長は、機関室で主機操縦ハンドルを操作して主機を停止した。</p> <p>船長は、本インシデントの発生を荷役会社担当者及びA社担当者に</p>

A社担当者は、本件シリンダのピストンの割損したクラウンがシリンダ内で挟撃され、排気弁、吸気弁及び吸気弁プッシュロッドが曲損したと推測し、損傷した部品の交換等を行って主機を復旧させた。
(写真3、写真4参照)

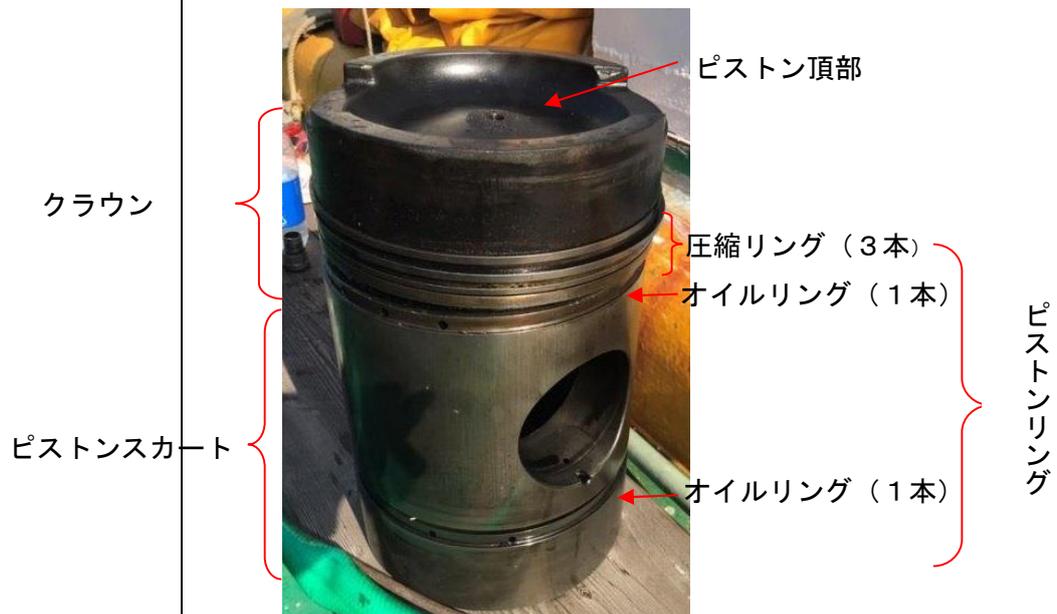
写真3 ピストン

A社担当者は、本インシデント後、本件シリンダのピストンを抜き出し、ピストン頂部から下に向かって順に4番目のリング溝に組み込まれたオイルリングが破断し、同リング溝の位置のクラウンに割損を認め、排気弁及び吸気弁に曲損を確認した。

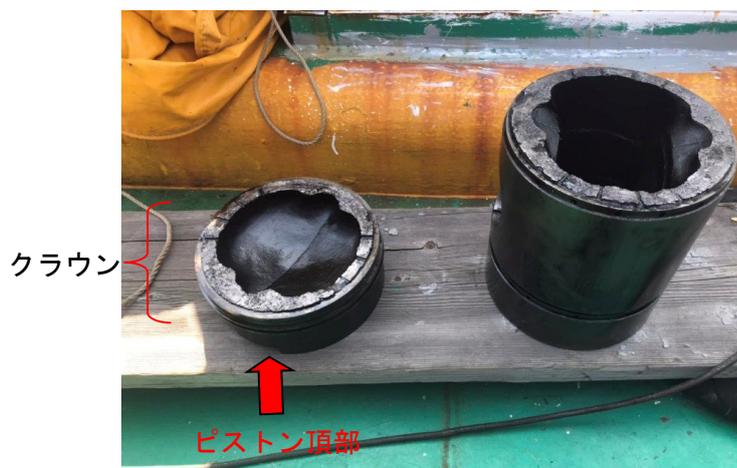
写真4 割損した本件シリンダのピストン

<p>ことから、頂部から下に向かって順に4番目のリング溝に亀裂を生じた状態に気付かず、同リング溝から割損に至った可能性があると考えられる。</p> <p>本件シリンダを含む2～6番シリンダのピストン等は、約30年使用された中、同シリンダのシリンダライナのクロムメッキが摩耗してピストンが上下動する際、同ライナとピストンリングの摺動時において抵抗が増して応力がピストンリング溝に加わったことから、亀裂を生じた可能性があると考えられる。</p>
原因	<p>本インシデントは、本船が、本件シリンダのピストンが約30年使用されている中、東京湾風の塔北東沖を東北東進中、本件シリンダのピストンのクラウンが割損したため、主機の運転ができなくなったことにより発生したものと考えられる。</p>
再発防止策	<p>A社は、本インシデント後、次の措置を講じることとした。</p> <ul style="list-style-type: none"> ・ 毎年の入渠の際、潤滑油の性状分析を行う。 ・ 毎年の入渠の際、任意に1シリンダのピストン抜きを行い、ピストンリングの計測、カラーチェックを行う。 ・ シリンダライナのクロムメッキ処理を主機製造会社と相談の上で行う。 <p>今後の同種事故等の再発防止及び被害の軽減に役立つ事項として、次のことが考えられる。</p> <ul style="list-style-type: none"> ・ 船舶所有者は、抜き出したピストンのリング溝のカラーチェックを実施し、異常があった場合、交換すること。

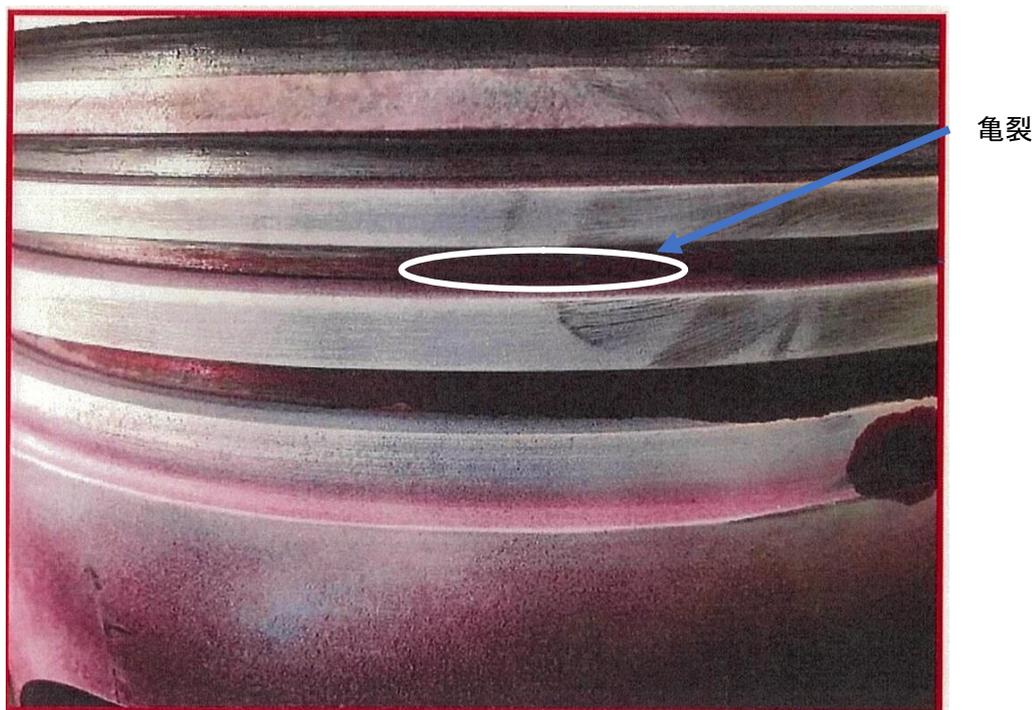
<p>主機は、別の修理会社により、本件シリンダ以外のピストンが抜き出され、2～4番及び6番シリンダのピストン頂部から下に向かって3番目及び4番目のリング溝にカラーチェック*1を行って亀裂が生じていることが判明し、ピストン等を交換して復旧した。</p> <p>(付図1 インシデント発生場所概略図、写真5～8 ピストンの損傷状況 参照)</p>
<p>その他の事項</p>	<p>(1) 主機の管理状況等</p> <p>主機は、吸気弁及び排気弁が各1本の2弁式であり、約30年間使用され、年間運転時間は、約2,500時間であった。</p> <p>シリンダライナ*2は、出荷時にはクロムメッキが施されていたが、それ以降は、メッキ処理をしたことはなかった。</p> <p>(2) 主機のピストンの使用状況</p> <p>主機のピストンは、本インシデントが発生する約12年前に1番シリンダのピストンのみが新品に交換され、本件シリンダのピストンを含む2～6番シリンダのピストンが本インシデントの発生まで約30年使用されていた。</p> <p>本件シリンダのピストンを含む1～6番のピストンは、本インシデントの発生前、6年ごとに抜き出してピストンリングを交換しており、ピストン頂部のカラーチェックは実施されたものの、リング溝のカラーチェックは実施されていなかった。</p> <p>(3) 主機製造会社の見解</p> <p>主機製造会社によれば、本件シリンダを含む2～6番シリンダのピストンの亀裂等は、約30年使用された中、同シリンダのシリンダライナのクロムメッキが摩耗してピストンが上下動する際、同ライナとピストンリングの摺動時において抵抗が増して応力がピストンリング溝に加わり、亀裂を生じたものと推定した。</p>
<p>分析</p> <p>乗組員等の関与</p> <p>船体・機関等の関与</p> <p>気象・海象等の関与</p> <p>判明した事項の解析</p>	<p>あり</p> <p>あり</p> <p>なし</p> <p>本船は、本件シリンダのピストンが約30年使用されている中、東京湾風の塔北東沖を東北東進中、本件シリンダのピストンのクラウンが割損したことから、主機の運転ができなくなり、運航不能となったものと考えられる。</p> <p>本件シリンダのピストンは、約6年ごとに抜き出されていたものの、リング溝のカラーチェック等の精密な点検が行われていなかった</p>

写真5 2番シリンダのピストン（3番目のリング溝）

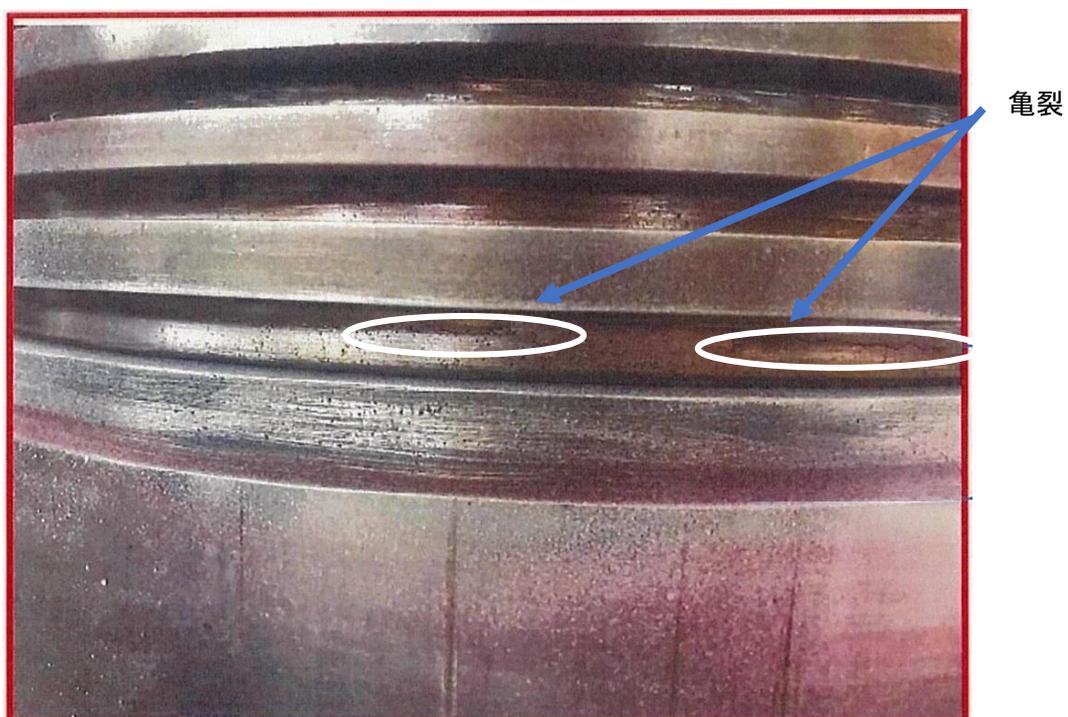
写真6 3番シリンダのピストン（3番目のリング溝）

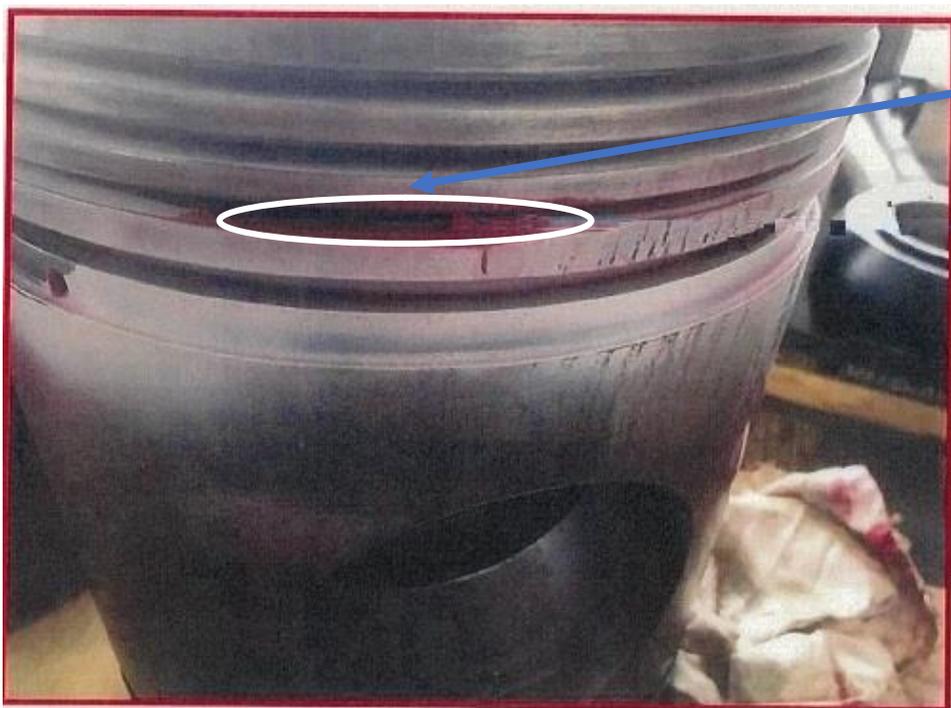
写真7 4番シリンダのピストン（3番目のリング溝）

亀裂

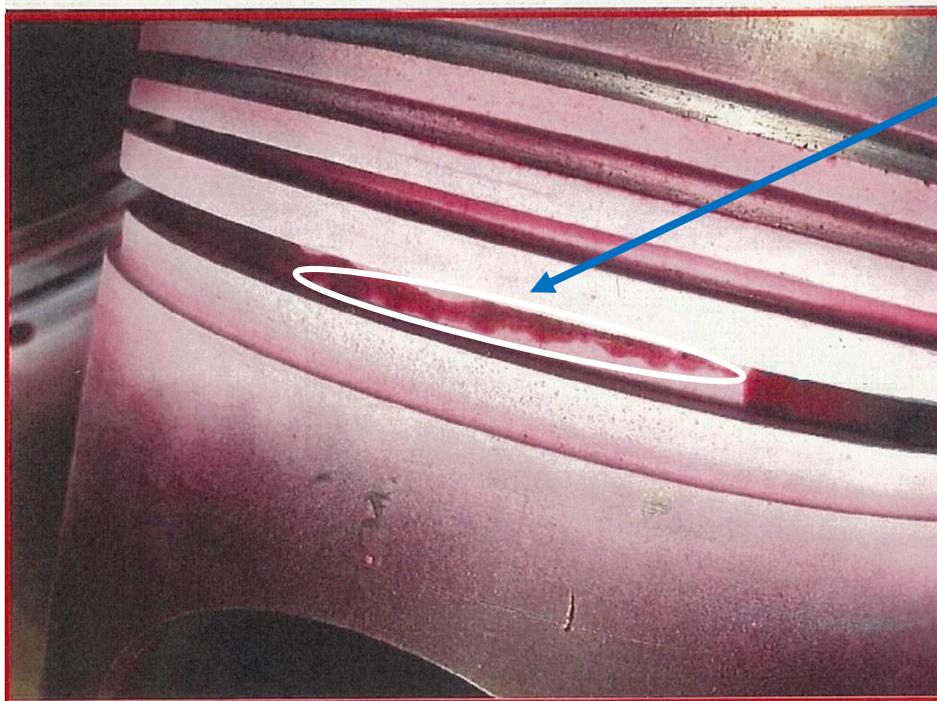
写真8 6番シリンダのピストン（4番目のリング溝）

亀裂
