船舶インシデント調査報告書

令和6年4月24日

運輸安全委員会（海事専門部会）議決

インシデント種類	運航不能（機関故障）
発生日時	令和5年3月25日 07時40分ごろ
発生場所	徳島県阿南市中島港東方沖 中島港南防波堤灯台から真方位102° 1.3海里（M）付近 （概位 北緯33° 57.0′ 東経134° 43.5′）
インシデントの概要	貨物船天運丸は、北西進中、主機が停止して始動できなくなり、運航不能となった。
インシデント調査の経過	令和5年5月29日、本事故の調査を担当する主管調査官（神戸事務所）ほか1人の地方事故調査官を指名した。 原因関係者から意見聴取を行った。
事実情報 船種船名、総トン数 船舶番号、船舶所有者等 L×B×D、船質 機関、出力、進水等	貨物船 天運丸、202トン 136431、有限会社宝幸海運（船舶所有者）、宮和海運株式会社（船舶所有者兼船舶管理人、A社） 58.30m×9.60m×5.55m、鋼 ディーゼル機関、船内機、735kW、平成12年11月28日、4サイクル、回転数毎分355、6気筒、ボア280mm、使用燃料A重油、機関製造年月不詳
乗組員等に関する情報	船長 29歳 四級海技士（航海）（履歴限定） 免許年月日 平成26年3月27日 免状交付年月日 平成31年3月25日 免状有効期間満了日 令和6年3月26日 機関長 27歳 四級海技士（機関）（履歴限定、機関限定） 免許年月日 平成27年1月21日 免状交付年月日 令和元年11月14日 免状有効期間満了日 令和7年1月20日
死傷者等	なし
損傷	なし
気象・海象	気象：天気 雨、風向 北、風力 5、視程 約4M 海象：波高 約1.5m、潮汐 ほぼ高潮時

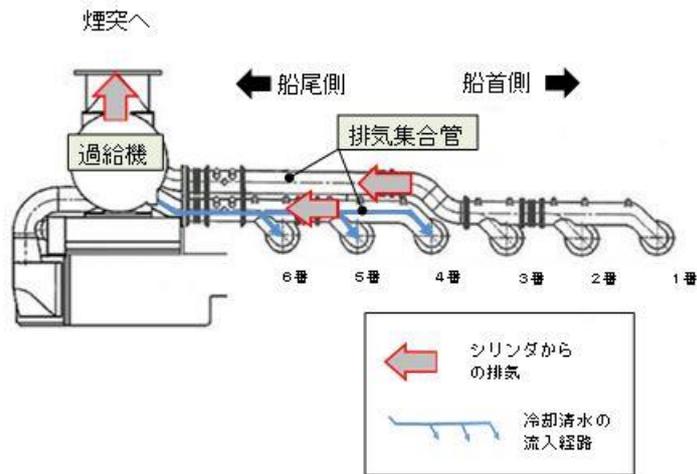
図1 過給機とシリンダとの位置関係（概略図）

<p>その他の事項</p>	<p>主機は、過給機付4サイクルディーゼル機関で、6つあるシリンダには船首側から順に番号が付され、1～3番シリンダ及び4～6番シリンダの2群に分けて排気集合管が上下に配列され、それぞれ過給機のタービンケースに接続されていた。また、本インシデント発生時、水が噴出した4～6番シリンダの排気集合管は、1～3番シリンダの排気集合管の下方に配置されていて、タービンケースから冷却清水が流入していた。(図1参照)</p>

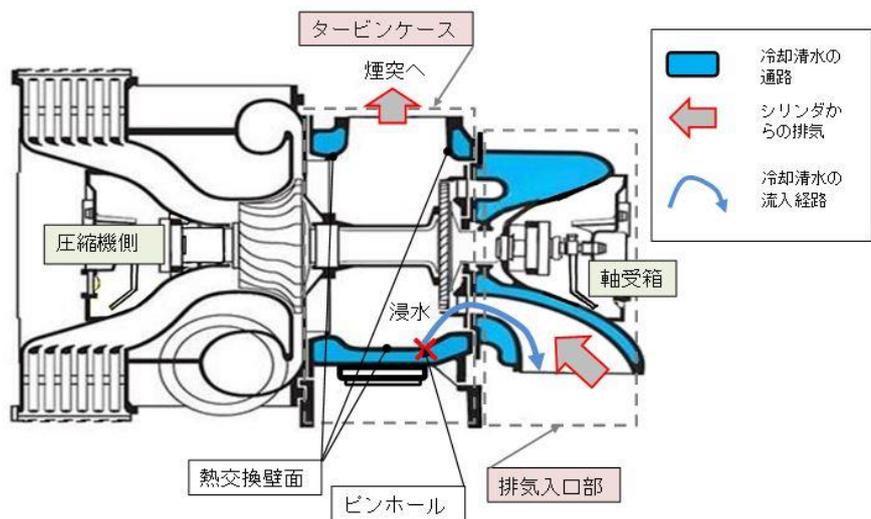
図2 過給機の冷却清水通路（概略図）

タービンケースは、排気の流路となっていて高温になるので、清水を通して冷却するようになっていた。（図2参照）

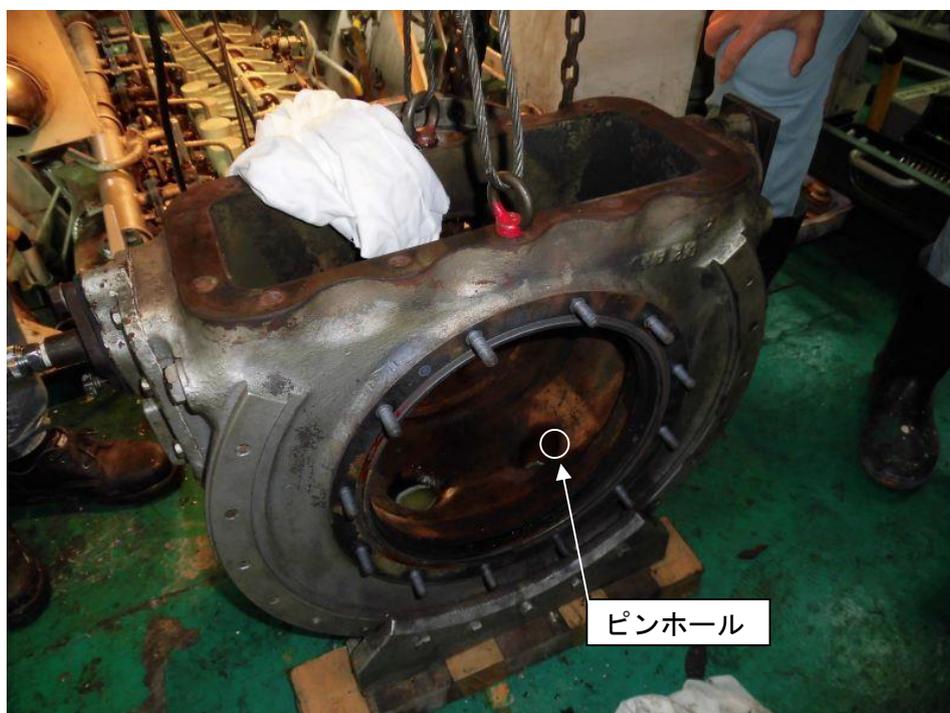
写真2 タービンケース

過給機は、令和2年12月に実施された主機の定期検査において、タービンケースに外観上の異常が認められなかったので、熱交換壁面の肉厚計測は行われていなかった。

本船は、本インシデント発生の約1年前、過給機の排気入口部の熱交換面に生じたピンホールから漏水が認められた際、排気入口部の交換は行われたが、タービンケース内の熱交換壁面の肉厚計測は行われなかった。

<p>タービンケース内の熱交換壁面の肉厚が使用時間の増加に連れて衰耗することを知っていたが、本船はA重油を使用していたので、C重油を使用する機関に比べて排気の硫黄分が少なく、比較的長く腐食に耐えられるのではないかと思っていた。</p> <p>A 社工務監督は、本インシデント後、主機の定期検査等の際に、タービンケース内の熱交換壁面の肉厚計測を行っていたら、ピンホールの発生を防ぐことができたかもしれないと思った。</p> <p>本船の主機の過給機の取扱説明書には、次のとおり記載されていた。</p> <p style="text-align: center;"><i>壁面肉厚のチェック</i></p> <p style="text-align: center;">稼働後2年以上経過したものは、6ヵ月ごとに点検し肉厚が3mm以下のところを発見した場合は、できれば応急補修を行い速やかに新品と交換してください。</p>
<p>分析</p> <p>乗組員等の関与 船体・機関等の関与 気象・海象等の関与 判明した事項の解析</p>	<p>あり あり なし</p> <p>本船は、定期点検等の際に主機過給機のタービンケース内の熱交換壁面の肉厚計測が行われていなかった中、中島港東方沖を北西進中、熱交換壁面に生じたピンホールからタービンケース内に浸水した冷却清水がシリンダ内に流入したことから、主機の潤滑油の粘度が低下して圧力が下がり、主機が緊急停止して始動できなくなり、運航不能となったものと考えられる。</p> <p>タービンケース内の熱交換壁面は、結露による水分及び排気に含まれる硫黄分により腐食したことから、ピンホールが生じたものと考えられる。</p>
<p>原因</p>	<p>本インシデントは、本船が、定期点検等の際に主機過給機のタービンケース内の熱交換壁面の肉厚計測が行われていなかった中、中島港東方沖を北西進中、熱交換壁面に生じたピンホールからタービンケース内に浸水した冷却清水がシリンダ内に流入したため、主機の潤滑油の粘度が低下して圧力が下がり、主機が緊急停止して始動できなくなったことにより発生したものと考えられる。</p>

<p>再発防止策</p>	<p>今後の同種事故等の再発防止に役立つ事項として、次のことが考えられる。</p> <ul style="list-style-type: none"> ・ 船舶所有者は、主機の中間検査や定期検査を行う際、取扱説明書に記載された過給機の熱交換壁面の肉厚計測等の検査を行い、必要に応じて応急補修や交換を行うこと。 ・ 船舶所有者は、主機の過去の整備状況、及び、取扱説明書等に記載された必要な整備内容を把握して整備を計画すること。
