## 船舶インシデント調査報告書

インシデント種類	運航不能（燃料供給不能）
発生日時	令和6年1月21日 09時25分ごろ
発生場所	沖縄県伊江村伊江港南方沖 伊江港南防波堤灯台から真方位159°630m付近 （概位 北緯26°41.9′ 東経127°48.3′）
インシデントの概要	旅客船兼自動車渡船ぐすくは、航行中、主機が停止し、運航不能となった。
インシデント調査の経過	令和6年1月22日、本インシデントの調査を担当する主管調査官（那覇事務所）ほか1人の地方事故調査官を指名した。 原因関係者から意見聴取を行った。
<b>事実情報</b> 船種船名、総トン数 船舶番号、船舶所有者等 L×B×D、船質 機関、出力、進水等	旅客船兼自動車渡船 ぐすく、987トン 143268、伊江村 76.18m×13.40m×7.10m、鋼 ディーゼル機関2基、3,676kW（合計）、平成30年4月 4サイクル、回転数毎分750、6気筒、ボア280mm、使用燃料 A重油、平成29年10月機関製造 （写真1 参照）

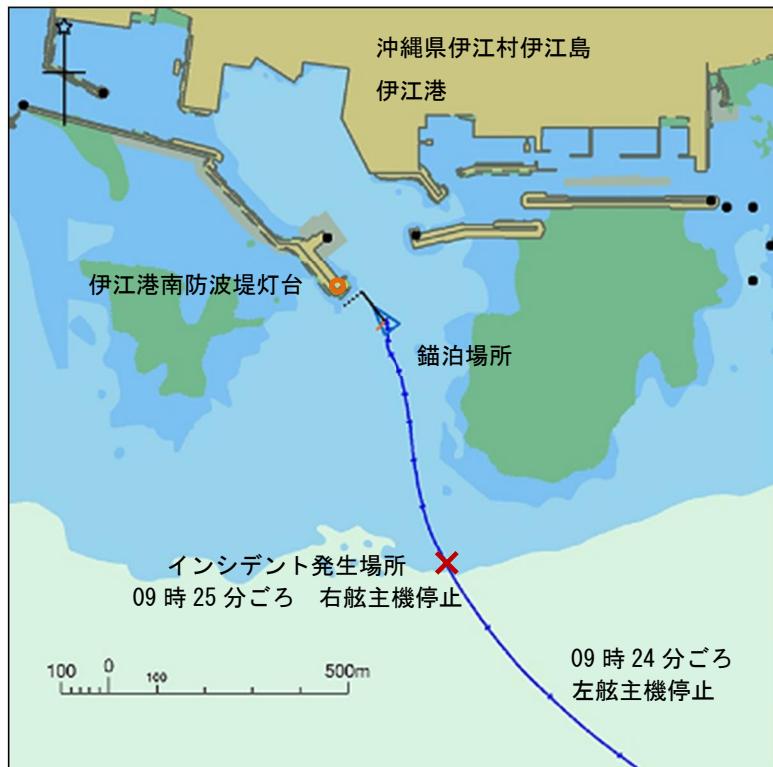
図1 航行経路図①

<p>機関長 53歳</p> <p>三級海技士（機関）（機関限定）</p> <p>免許年月日 平成14年11月22日</p> <p>免状交付年月日 令和4年11月10日</p> <p>免状有効期間満了日 令和9年11月21日</p> <p>機関士 50歳</p> <p>四級海技士（機関）（履歴・機関限定）</p> <p>免許年月日 令和3年6月30日</p> <p>免状交付年月日 令和4年7月1日</p> <p>免状有効期間満了日 令和8年6月29日</p>
死傷者等	なし
損傷	なし
気象・海象	<p>気象：天気 曇り、風向 北北西、風力 6、視界 良好</p> <p>海象：波向 西、波高 約2.5～3.0m、約1.0m（港口付近）</p>
インシデントの経過	<p>本船は、伊江港と沖縄県本部町本部港を1日4便で結ぶ一般旅客定期航路を運航する旅客船兼自動車渡船であり、船長、機関長及び機関士ほか7人が乗り組み、旅客220人、車両12台、貨物約4tを積載し、第1便復路で伊江港に向けて、令和6年1月21日09時00分ごろ本部港を出港した。</p> <p>本船は、約15.0～15.6ノット（kn）（対地速力、以下同じ。）の速力で北西進し、伊江港南東方沖約1,100mの場所で減速を開始し、約10knの速力で北北西進していた。</p> <p>本船は、09時21分ごろ主機燃料油供給圧力低下の警報が鳴って、09時24分ごろ左舷主機の回転数が低下し、続いて、09時25分ごろ右舷主機の回転数が低下して、両舷主機が停止した。</p> <p>本船は、船橋にいた船長が、09時28分ごろ、入港準備をしていた船首配置の航海士に指示して、左錨を投下する緊急投錨を行い、伊江港港口付近で錨泊した。</p> <p>（図1 参照）</p>

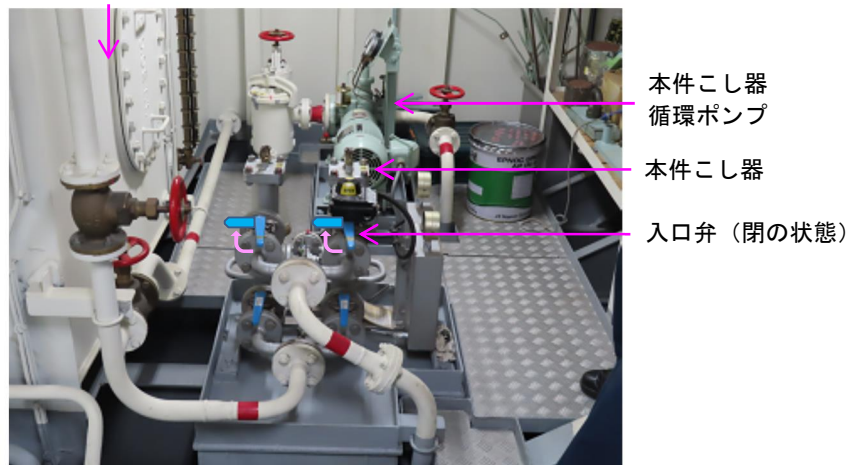
図2 本件こし器

機関長は、燃料油移送配管系統を点検したところ、燃料油澄ましタンク（以下単に「澄ましタンク」という。）から燃料油を移送する同配管系統にある燃料油逆洗式こし器（以下「本件こし器」という。）の第一筒及び第二筒の入口ボール弁（以下単に「入口弁」という。）がそれぞれ閉の状態となっていることを発見した。（図2参照）

機関長及び機関部乗組員は、本件こし器入口弁を開として常用タンクに燃料油を送り、常用タンクから主機までの燃料油配管の空気抜きを行い、10時55分ごろ復旧作業を終えて、主機を再始動した。

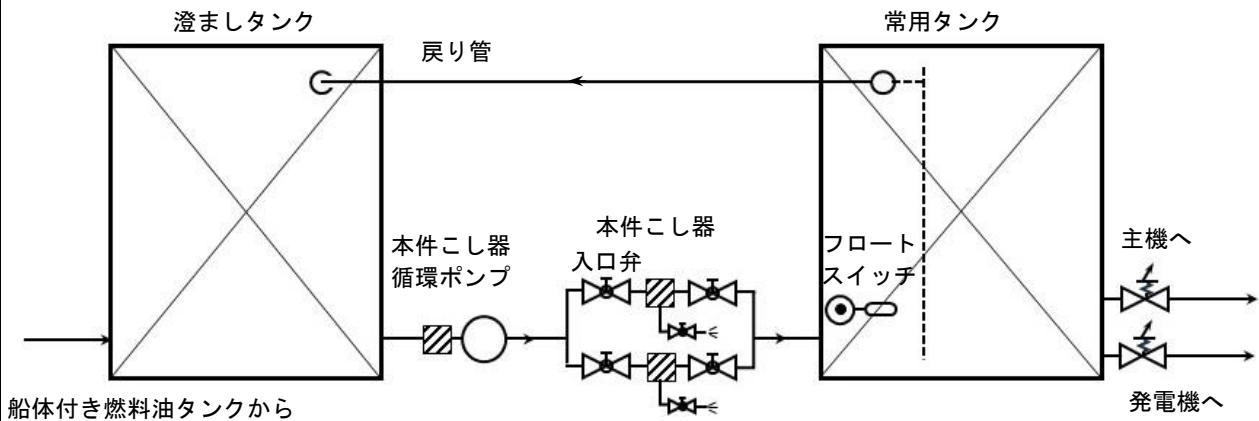
図3 燃料油移送配管系統の概略

① 主機及び発電機に使用する燃料油は、船体付き燃料油タンクから澄ましタンクに移送され、澄ましタンクから本件こし器循環ポンプで送られて、2筒ある本件こし器を通して清浄された後、常用タンクに貯められていた。(図3参照)

本船は、本件こし器入口弁が閉鎖された状態で、伊江港南方沖を航行中、澄ましタンクから常用タンクへの燃料油の移送ができなかったことから、常用タンクの油量が下がり、主機への燃料供給が途絶えて、主機が運転できなくなり、運航不能となったものと考えられる。

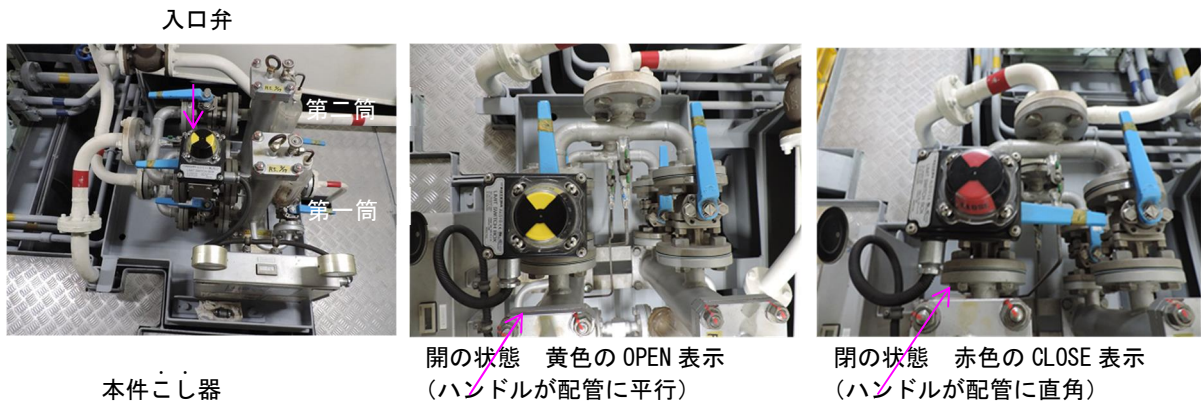
図4 本件こし器入口弁の開閉状態

② 機関士は、19日17時05分ごろ、本件こし器の逆洗作業を行ったものの、次の事項を十分に理解していなかったため、作業後、本件こし器入口弁の開閉状態が分からなくなり、同弁の青色のハンドルを配管に直角として同弁を閉の状態とし、作業を終了した。(図4参照)

- a 本件こし器入口弁の開閉状態及び同弁のハンドル位置
  - b 澄ましタンクから循環ポンプ及び本件こし器に至る配管系統
  - c 本件こし器で逆流洗浄を行う油及び排出される油の流れ並びに逆流洗浄の原理
- ③ 機関士は、20日17時05分ごろ、本件こし器の逆洗作業を行い、前日19日に本件こし器入口弁のハンドルを配管に直角として閉の状態としたのを、開の状態となっていると誤って理解していたので、同弁のハンドルを一旦配管に平行とした後に再び直角とし、同弁を閉の状態とした。
- (3) 本インシデント発生当時に関する情報
- ① 機関長は、本インシデント後に常用タンクの油量が通常時の約6.1kℓから約3.9kℓ減少していたこと並びに主機及び発電機の1日の燃料消費量が2.7～2.8kℓであることから、本件こし器入口弁が19日から閉の状態となっていたのではないかと推測した。
- 本船は、19日17時05分ごろから本件こし器入口弁が閉の状態となっていたので、澄ましタンクから常用タンクに燃料油が供給されないまま、19日第4便復路から21日第1便復路までの運航の間、常用タンクに貯まっていた燃料油のみで運航していた。
- ② 機関長は、本インシデント当日、本件こし器入口弁が閉の状態のままとなっているとは思っていなかったため、常用タンクの油量を見ておらず、出港に備えた主機等運転準備作業において、主機や他の機器類の運転操作及び運転監視をしており、油量の低下に気付かなかった。
- (4) 常用タンクに関する情報
- 常用タンクは、油量低下を検出するフロートスイッチがタンク

本船は、本インシデント前々日、機関士が、本件こし器の逆洗作業を行った後、本件こし器の入口弁の開閉状態とハンドル位置等を正しく理解していなかったことから、同入口弁の開閉状態が分からなくなり、同弁を閉の状態としたものと考えられる。

- ・ 機関部乗組員は、主機等の燃料油配管系統の保守整備を行った後、関係諸弁の開閉状態が元の状態に復旧していることを確認し、通油を行って燃料油が流れる状態、タンクの油量等を再度確認すること。
- ・ 機関長及び機関部乗組員は、主機等の燃料油配管系統の弁操作等を行う保守整備を実施した後、主機等運転準備作業及び運航中において、燃料油が流れる状態、タンクの油量等を監視すること。
- ・ 機関長は、逆洗式こし器の逆洗作業のような定常作業に関しては、現場に作業手順の掲示物の設置並びに通常の燃料油の流れを示した弁のハンドル位置及び開閉状態を示した表示を掲示することが望ましい。
- ・ 機関長等は、新任の乗組員や経験の浅い乗組員に対して、機器の運転操作及び作業を指導する場合、関係諸弁の操作等とともに、関連配管系統、構成機器の作動原理等を併せて指導すること。
- ・ 船舶所有者は、常用タンク等の油量低下警報装置が、主機等の燃料油取出し弁よりも高位に設置されるよう模様替えを行うこと。

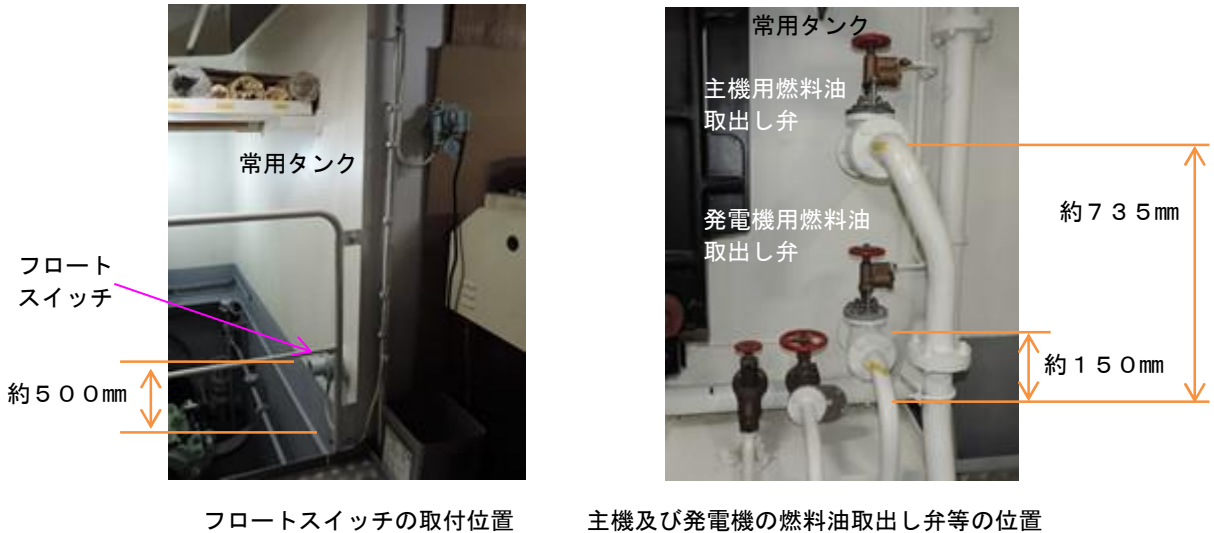
図5 常用タンクの関連設備

底部から約500mmの高さに、また、主機用燃料油取出し弁がタンク底部から約735mmの高さに設置されていたので、同タンクの油量が低下した場合、油量低下の警報検出よりも先に主機への燃料供給が途絶えるようになっていた。(図5参照)

常用タンクは、油量低下を検出する警報装置が主機用燃料油取出し弁よりも低い位置に設置されていたことから、同タンクの油量が低下した場合、油量低下の警報検出よりも先に主機への燃料供給が途絶えるようになっていたものと認められる。
