船舶インシデント調査報告書

令和6年6月5日

運輸安全委員会（海事専門部会）議決

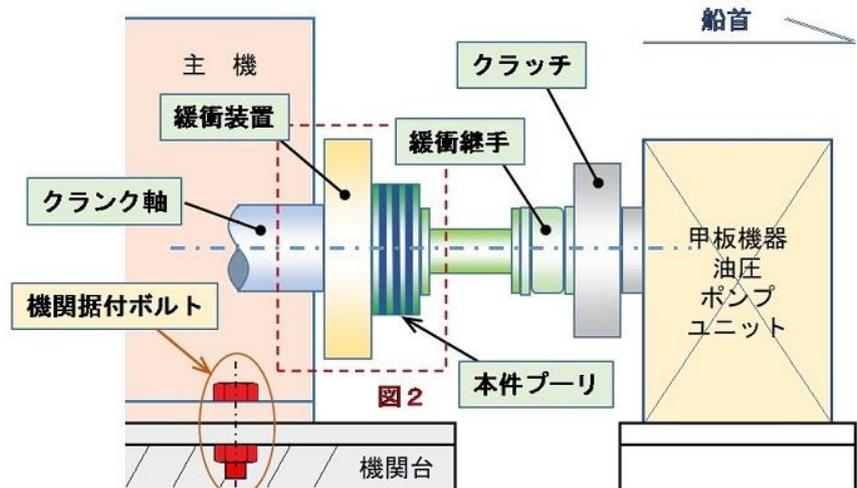
図1 主機クランク軸船首端の構造概要(イメージ)

ラッチが連結され、本件軸端部から取り出された回転力を発電機及び甲板機器油圧ポンプユニットに伝達してそれぞれを駆動しており、また、本件プーリにはクランク軸に発生するねじり振動を減衰させる目的で、高粘度シリコン油が充填された湿式緩衝装置が装備されていた。(図1参照)

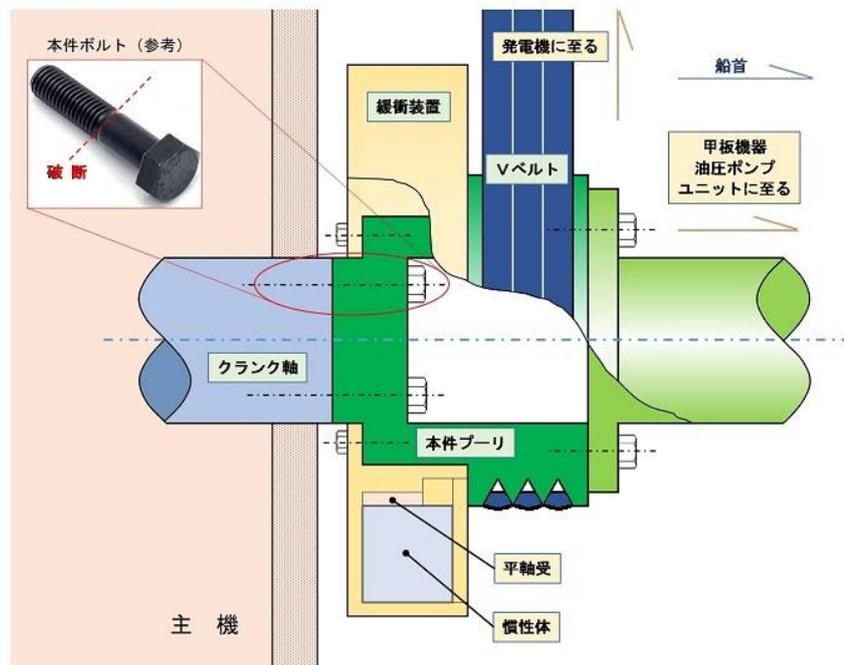
図2 本件ボルトの装着位置等

本船は、クランク軸の船首側軸端部と本件プーリを連結するボルト(公称M16、長さ約60mm、以下「本件ボルト」という。)6本の全てが破断したことが要因となり、クランク軸の回転力を発電機等に伝達できなくなったことが分かった。(図2参照)

本船は、全ての本件ボルトが破断して接続が外れた後も主機の運転がしばらく続いた結果、本件軸端部が本件プーリ及びボルトの折損片との摺動により激しく摩滅したため、クランク軸が修理不可能となり、クランク軸を交換することとなった。

<p>A社担当者は、本件ボルトが破断した主因を推測して主機の据え付け状況等を調べた結果、左舷側の機関据付ボルトの一部が緩んでいることを知り、クランク軸及び同軸船首側に直線的に連結された本件プーリ等の関連機器間の軸心に狂い等が生じたことにより、本件ボルトに異常な力が掛かり、やがて破断したものと推測した。</p> <p>主機の製造会社の担当者は、A社の見解におおむね合意するとともに、次のとおり破損に至った経緯等を推測した。</p> <p>(1) 本件ボルトは、破断後、6本全てのネジ部が本件軸端部に取り残されている状況から判断すると、本件プーリ等の軸芯不良により生じたアンバランス（遠心力）がボルトの母材の弾性限界を超える力となってボルトに作用していた可能性が高い。</p> <p>(2) 本件ボルトは、クロムモリブデン鋼で製造された後に焼入れ焼戻し工程を経て強度と韌性（粘り強さ）を併せ持つように加工された物であり、6本同時に破断することが考えにくく、時間を掛けて1本ずつ破断していったものと推測される。</p> <p>(3) 主機の据付ボルトは、ハンマなどによる打音検査を定期的に行うこととされており、緩みが生じるとともに運転音等に異常兆候が出ていた可能性がある。また、機関が据え付けられてから約30年経過しているため、船体側（機関台）自体の強度等が劣化し、緩みやすい状況となっている可能性がある。</p> <p>(4) 本件ボルトは、本船のように本件プーリの端部に別の装置等が連結される場合、その装置に阻まれて日常的に点検することができなくなるものの、取扱説明書に記載されているとおり緩衝装置を約4,000時間ごとの定期点検を実施する際、本件ボルトを取り外す必要があるため定期的な点検が可能となる。</p> <p>機関長は、乗船中、操業の支援（漁獲物の分別を含む）等を行うことを主業務としており、燃料油こし器の掃除等を行っていたものの、主機の据付ボルトの打音検査等を行う時間が確保できておらず、主機等の主要整備の全てをA社に託していたものの、湿式緩衝装置の開放点検を依頼したことがなかった。</p>

<p>分析</p> <p>乗組員等の関与 船体・機関等の関与 気象・海象等の関与 判明した事項の解析</p>	<p>あり なし なし</p> <p>本船は、機関長が主機の据付ボルトが緩んでいることを知らずに主機の運転を続ける中、クランク軸等の軸芯にズレが生じ、本件軸端部に6本装備されている本件ボルトに過大な応力が掛かって順次破断していたことから、増毛港西北西方沖で操業中、本件ボルトの最後の1本が破断し、主機、発電機等を運転することができなくなり、運航不能となったものと考えられる。</p>

<p>本船は、発電機等の稼働状況に問題がなく、湿式緩衝装置を開放点検する動機に恵まれなかったことから、クランク軸の船首部に連結されている各種部品を開放する機会がなく、本件ボルトの状況を確認することができずに、主機の運転が継続されていた可能性があると考えられる。</p>
原因	<p>本インシデントは、機関長が主機の据付ボルトが緩んでいることを知らずに主機の運転を続ける中、クランク軸等の軸芯にズレが生じ、本件軸端部に6本装備されている本件ボルトに過大な応力が掛かって順次破断していたため、本船が増毛港西北西方沖で操業中、本件ボルトの最後の1本が破断し、主機、発電機等を運転することができなくなったことにより発生したものと考えられる。</p>
再発防止策	<p>今後の同種事故等の再発防止に役立つ事項として、次のことが考えられる。</p> <ul style="list-style-type: none"> ・ 機関取扱者は、主機等の据付ボルトの緩みがないか定期的に点検を行い、緩みを認めたら自身で締め込むことを控えて機関製造会社に調整を依頼すること。 ・ 主機のクランク軸に湿式緩衝装置が装備されている船舶の所有者は、取扱説明書に従って同装置の定期点検の実施時期等を勘案し、機関整備会社に点検を依頼することが望ましい。
