## 船舶インシデント調査報告書

令和6年5月15日

運輸安全委員会（海事専門部会）議決

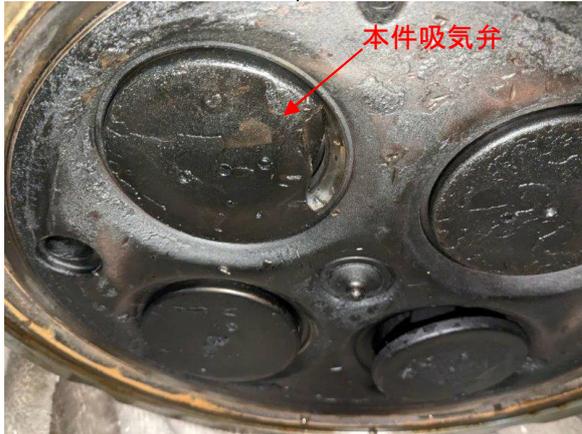
写真1 2番シリンダ

主機製造会社担当者は、本インシデント後、主機の開放点検を行い、2番シリンダに損傷を認めたが、3番シリンダに異常が認められなかった。

2番シリンダには、吸気弁と排気弁が2本ずつ組み込まれており、右舷側の吸気弁（以下「本件吸気弁」という。）の弁傘に割損、2本の排気弁に曲損、ピストンに打痕の損傷があった。

主機製造会社担当者は、2番シリンダで本件吸気弁の脱落した弁傘の破片がシリンダ内で挟撃され、2本の排気弁及びピストンを損傷させたと推測し、ピストン等を交換して主機を復旧させた。

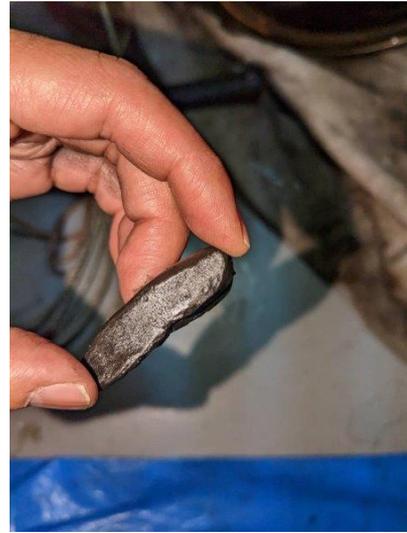
写真2 本件吸気弁の弁傘の破片

主機製造会社によれば、吸気弁のカラーチェックは、吸気弁全体（弁棒から弁傘の裏）まで行うことを推奨しており、本インシデント後、本件吸気弁の弁傘は、表面が長期間の使用により腐食

<p>され、凹部が生じた箇所から熱応力で亀裂が発生し、その亀裂が進行して割損したと推測した。</p>
<p><b>分析</b></p> <p>乗組員等の関与 船体・機関等の関与 気象・海象等の関与 判明した事項の解析</p>	<p>あり あり なし</p> <p>本船は、本件吸気弁が約11年間使用されている中、大王埼東方沖を西南西進中、本件吸気弁の弁傘が割損したことから、本件吸気弁の脱落した弁傘の破片がシリンダ内で挟撃され、排気弁等を破損させて主機の運転ができなくなり、運航不能となったものと考えられる。</p> <p>本件吸気弁は、入渠した際、弁棒のカラーチェック及び弁当たり面が目視にて点検されていたものの、弁傘外周面のカラーチェック等の精密な点検が実施されていなかったことから、弁傘に亀裂が生じた状態で主機の運転が続けられ、同亀裂が進行して割損に至った可能性があると考えられる。</p>
<p><b>原因</b></p>	<p>本事故は、本船が、本件吸気弁が約11年間使用されている中、大王埼東方沖を西南西進中、本件吸気弁の弁傘が割損したため、本件吸気弁の脱落した弁傘の破片がシリンダ内で挟撃され、排気弁等を破損させて主機の運転ができなくなったことにより発生したものと考えられる。</p>
<p><b>再発防止策</b></p>	<p>今後の同種事故等の再発防止及び被害の軽減に役立つ事項として、次のことが考えられる。</p> <ul style="list-style-type: none"> <li>・ 機関長は、吸気弁の使用時間を考慮して弁傘外周面のカラーチェックの実施を修理業者等に依頼すること。</li> <li>・ 機関長は、吸気弁の弁傘外周面に亀裂を認めた場合には交換すること。</li> </ul>

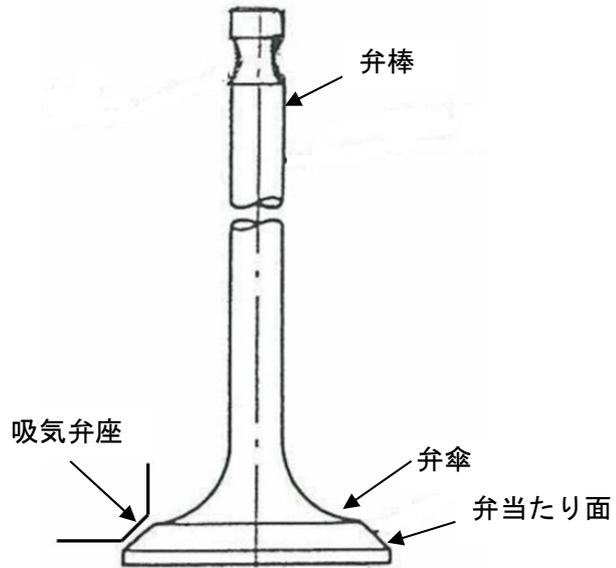
図1 本件吸気弁

本件吸気弁は、1.25年ごとに入渠した際、弁<sup>あ</sup>当たり面の削正をしたのち、シリンダヘッドに組み込まれた吸気弁座との擦り合わせが行われ、弁棒のカラーチェック\*<sup>1</sup>及び弁<sup>あ</sup>当たり面が目視にて点検されていたものの、弁傘外周面のカラーチェック等の精密な点検は、実施されていなかった。

本件吸気弁は、約11年使用されていた。

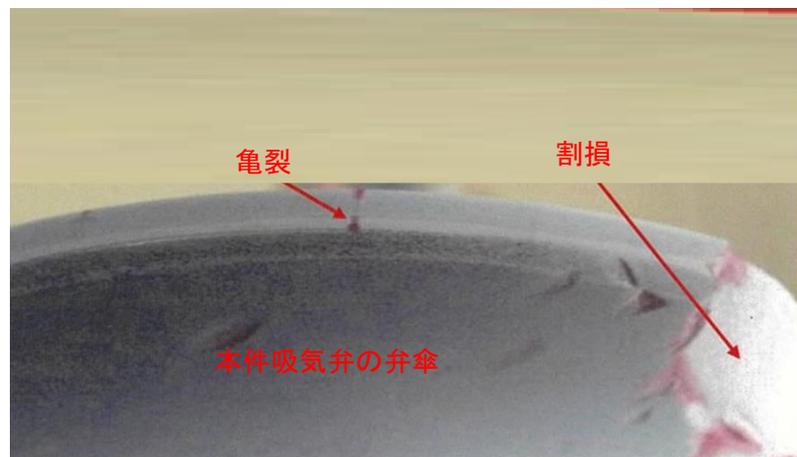
写真3 本件吸気弁の弁傘

本件吸気弁は、本インシデント後、弁傘外周面をカラーチェックした結果、割損した箇所とは違う箇所に亀裂を生じていることが判明した。(写真3参照)
