## 船舶インシデント調査報告書

令和6年10月9日

インシデント種類	運航不能（機関故障）
発生日時	令和5年11月11日 09時38分ごろ
発生場所	北海道 <small>とまこまい</small> 苦小牧港第3区南南西方沖 苦小牧灯台から真方位181° 10.0海里（M）付近 （概位 北緯42° 27.2′ 東経141° 33.9′）
インシデントの概要	ロールオン・ロールオフ貨物船 <small>げんぶ</small> 玄武は、航行中、潤滑油圧力異常低下が発生して主機の運転ができなくなり、運航不能となった。
インシデント調査の経過	令和5年12月14日、本インシデントの調査を担当する主管調査官（函館事務所）ほか1人の地方事故調査官を指名した。 原因関係者から意見聴取を行った。
事実情報 船種船名、総トン数 船舶番号、船舶所有者等 L×B×D、船質 機関、出力、進水等	ロールオン・ロールオフ貨物船 玄武、7,971トン 142853、日の出海運株式会社 149.00m×23.80m×17.30m、鋼 ディーゼル機関、船内機、11,040kW、平成28年10月 2サイクル、回転数毎分129、8気筒、ボア460mm、使用燃料 油C重油、平成28年5月機関製造
乗組員等に関する情報	船長 45歳 三級海技士（航海） 免許年月日 平成17年11月21日 免状交付年月日 令和2年7月17日 免状有効期間満了日 令和7年11月20日 機関長 72歳 三級海技士（機関） 免許年月日 昭和47年12月22日 免状交付年月日 平成31年3月19日 免状有効期間満了日 令和6年5月23日
死傷者等	なし
損傷	なし
気象・海象	気象：天気 曇り、風向 西、風速 約20m/s、視界 良好 海象：波高 約2.0m
インシデントの経過	本船は、船長及び機関長ほか10人が乗り組み、シャーシ11台、

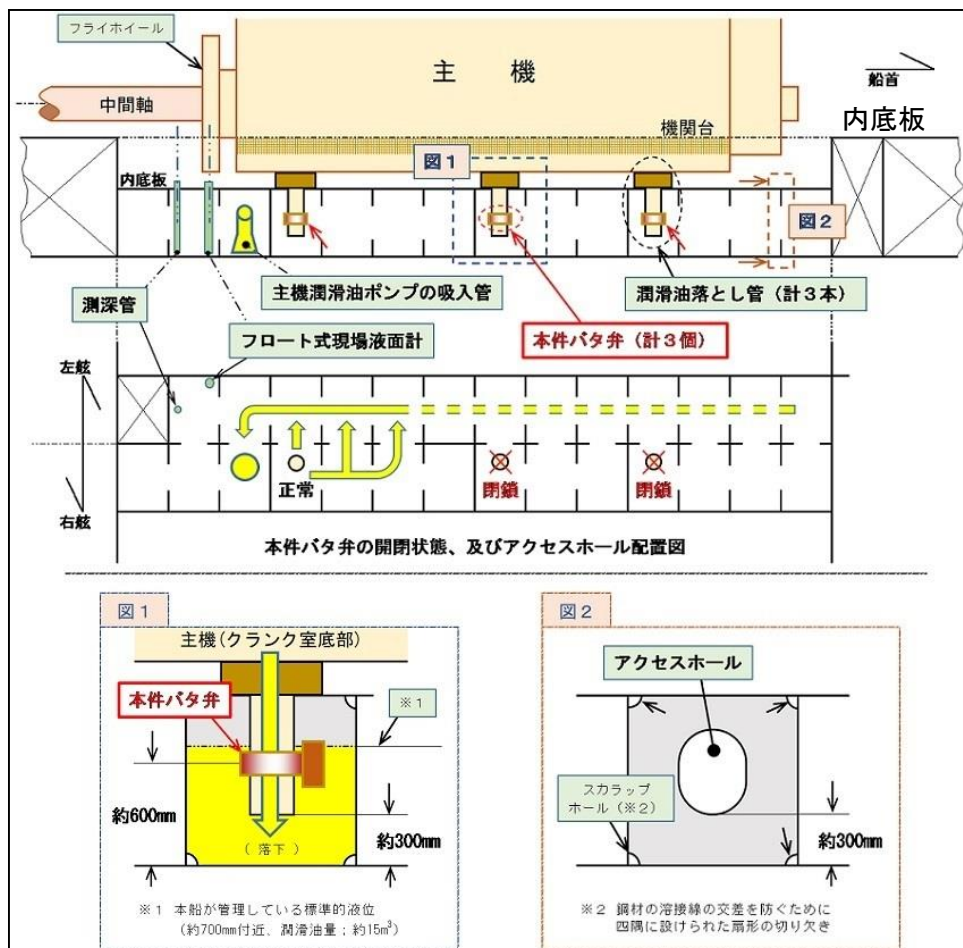
付図3 サンプタンクの構造及び装備品配置等の概要図

サンプタンクは、長さ約10.5m、幅約2.1m、高さ約1.1mの直方体で、総容量約24m<sup>3</sup>を有し、内部に船殻構造材が多数配置されて合計27個の区画に構成され、内部の点検など行う際に区画間を移動する目的で、ほぼ全ての壁面にアクセスホールがひとつずつ設けられていた。

サンプタンクには、船尾側に主機潤滑油ポンプの吸入管、フロート式現場液面計及び測深管が設けられていた。

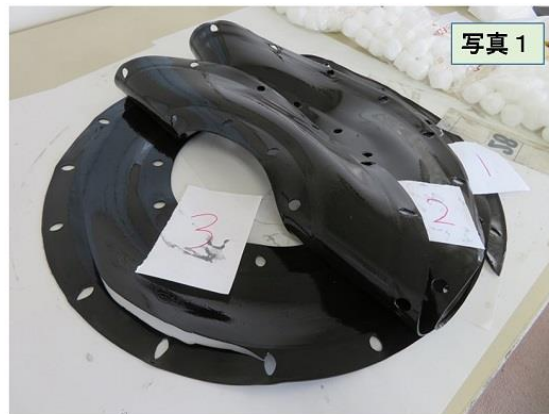
No. 1 ゴム膜

- ① ゴム膜3枚が1組のところ、クランク室側から数えて1枚目（内層、No.1ゴム膜）、同2枚目（中層、No.2ゴム膜）、同3枚目（外層、No.3ゴム膜）のいずれにも破損があり、内層<中層<外層の順に破損が激しく、特に外層（No.3ゴム膜）ではほぼ全周にわたって破断していた。
- ② いずれのゴム膜も硬化が進んでいるものの、極小半径に折り曲げても表面に割れを生じないが、材料に劣化が見られており、短い期間なら継続使用が可能と判断した。
- ③ RDS締付金物に破損（割れ）、また、同締付金物を潤滑油落とし管に取り付ける六角穴付皿ビス1本が破断しており、同ビスの破断面の状態が削られて滑らかになっていたことから、相当の時間が経過したものと推測するが、同締付金物の破損及び同ビスの破断に至った経緯等を明らかにすることができなかった。
