船舶インシデント調査報告書

令和6年9月25日

運輸安全委員会（海事専門部会）議決

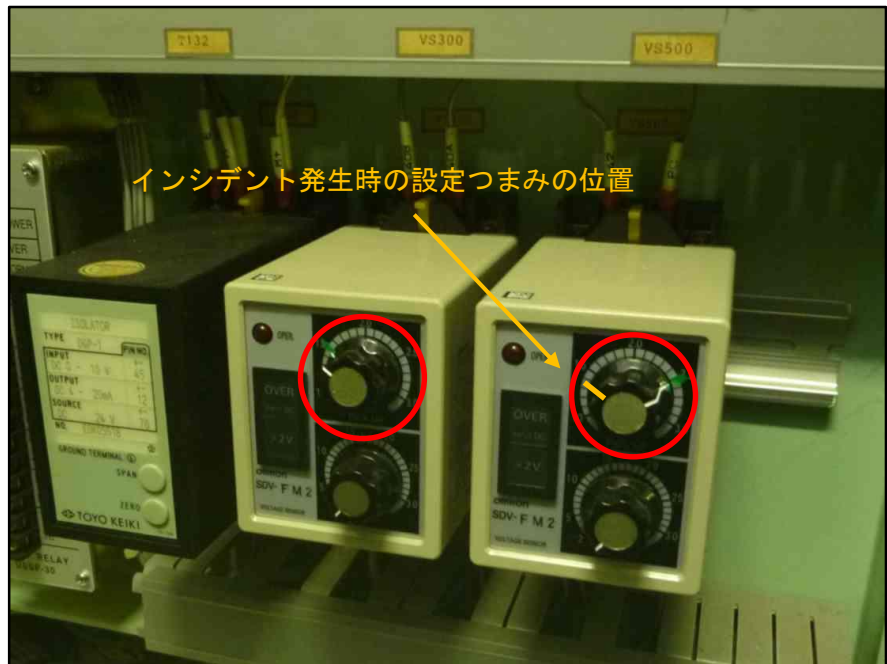
主機メーカーの作業員は、翌12日に来援し、機関室警報盤下部にある2台のボルテージセンサーを確認し、同センサーの設定つまみがそれぞれ別の電圧値を示していなければならないはずであったが、ほぼ同位置にあることに気付き、同つまみを適正な位置に戻したところ、遠隔操縦装置によって減速機のクラッチの動作が正常に行えるようになった。(写真2参照)

写真2 機関室警報盤下部のボルテージセンサー（復旧後）

<p>なかったことから、主機を後進運転とすることができなくなり、運航不能となったものと考えられる。</p> <p>本船は、減速機のクラッチの保護回路を構成する500回転相当の電圧を示すボルテージセンサーの設定値が、300回転相当の電圧を示す位置になっていたことから、300回転以上300回転以下でしかクラッチが入れられない状態となっており、保護回路が働き、テレグラフで減速機のクラッチが後進に入らなかったものと考えられる。</p> <p>本船のボルテージセンサーの設定値は、人為的に調整されたか、又は誰か若しくは何か当たったかして、300回転相当の電圧を示す位置になった可能性があると考えられるが、同設定値がずれていた状況について明らかにすることができなかった。</p> <p>船長は、主機が後進運転とならなかった際、着棧を諦め、松島港釜ノ浦防波堤の外側まで惰力で航行したが、短時間で修理は終わると考えたことから、投錨は行わずに漂泊したものと考えられる。</p>
<p>原因</p>	<p>本インシデントは、本船が松島発着場に着棧作業中、船長が、主機のテレグラフを後進にして減速しようとしたところ、減速機のクラッチが後進側に入らなかったため、主機を後進運転とすることができなくなったことにより発生したものと考えられる。</p>
<p>再発防止策</p>	<p>今後の同種事故等の再発防止及び被害の軽減に役立つ事項として、次のことが考えられる。</p> <ul style="list-style-type: none"> ・ 機関長は、機関、機器等の設定において、つまみ等の可変部分がある場合には、容易に変更できないよう、養生などをしておくこと。 ・ 船長は、航行中に主機、発電機、舵機等の重要機器に不具合が生じた場合、二次災害を防ぐため、可能な限り安全な水域に移動し、投錨してから事後の措置に当たること。
