船舶インシデント調査報告書

令和6年10月2日

運輸安全委員会（海事専門部会）議決

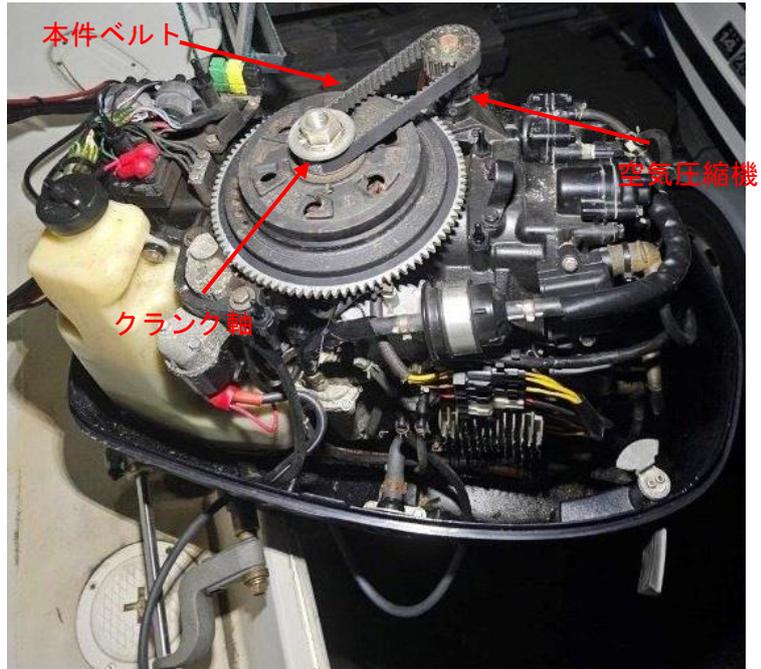
写真1 船外機内部

インシデント種類	運航不能（機関故障）
発生日時	令和5年11月12日 09時30分ごろ
発生場所	大分県津久見市地無垢島北西方沖 楠屋埼灯台から真方位027° 3.8海里付近 （概位 北緯33° 10.9′ 東経131° 56.9′）
インシデントの概要	プレジャーボート ^{みやび} 雅丸は、航行中、船外機の運転ができなくなり、運航不能となった。
インシデント調査の経過	令和6年4月16日、主管調査官（門司事務所）を指名 原因関係者から意見聴取手続実施済
事実情報 船種船名、総トン数 船舶番号、船舶所有者等	プレジャーボート 雅丸、5トン未満（長さ5.28m） 294-18018大分、個人所有 ガソリン機関、船外機、2サイクル、出力55.15kW、回転数毎 分5,500、3気筒、ボア86mm、使用燃料ガソリン、機関製造 年月日不詳、平成5年11月進水
乗組員等に関する情報	船長、二級小型・特殊
負傷者	なし
損傷	なし
気象・海象	気象：天気 晴れ、風 なし、視界 良好 海象：海上 平穏
インシデントの経過等	本船は、船長が1人で乗り組み、友人1人を乗せ、地無垢島南西方の釣り場に向けて航行中、船外機が停止した。 船長は、船外機の始動を試みたが、セルモーターが回るものの、始動できなかったため、運航不能と判断して118番通報し、本船は、来援した巡視艇によりえい航され、津久見市津久見港に到着した。 船外機は、本インシデント後、船長により点検が行われ、クランク軸の動力を機械過給用の空気圧縮機に伝えるベルト（以下「本件ベルト」という。）が脱落し、空気圧縮機が駆動できず、シリンダーに空気の供給が途絶え、始動できなくなったことが判明し、本件ベルトが交換されて復旧した。（写真1参照）

船長は、船外機を本インシデントの約8年前に新品で購入してから、本件ベルトを交換したことがなかった。

船外機製造会社によれば、本件ベルトは、ゴム製であり、経年劣化で緩みを生じて脱落することもあるとのことであった。

本船は、約8年間本件ベルトが交換されていない中、航行中、本件ベルトが脱落したことから、空気圧縮機が駆動できず、シリンダーに空気の供給が途絶え、船外機の運転ができなくなり、運航不能となったものと考えられる。

本インシデントは、本船が、約8年間本件ベルトが交換されていない中、航行中、本件ベルトが脱落したため、空気圧縮機が駆動できず、シリンダーに空気の供給が途絶え、船外機の運転ができなくなったことにより発生したものと考えられる。

- ・ 船舶所有者は、取扱説明書に従って、定期的に船外機の空気圧縮機の駆動用ベルトを点検し、交換すること。
