船舶インシデント調査報告書

令和6年10月23日

運輸安全委員会（海事専門部会）議決

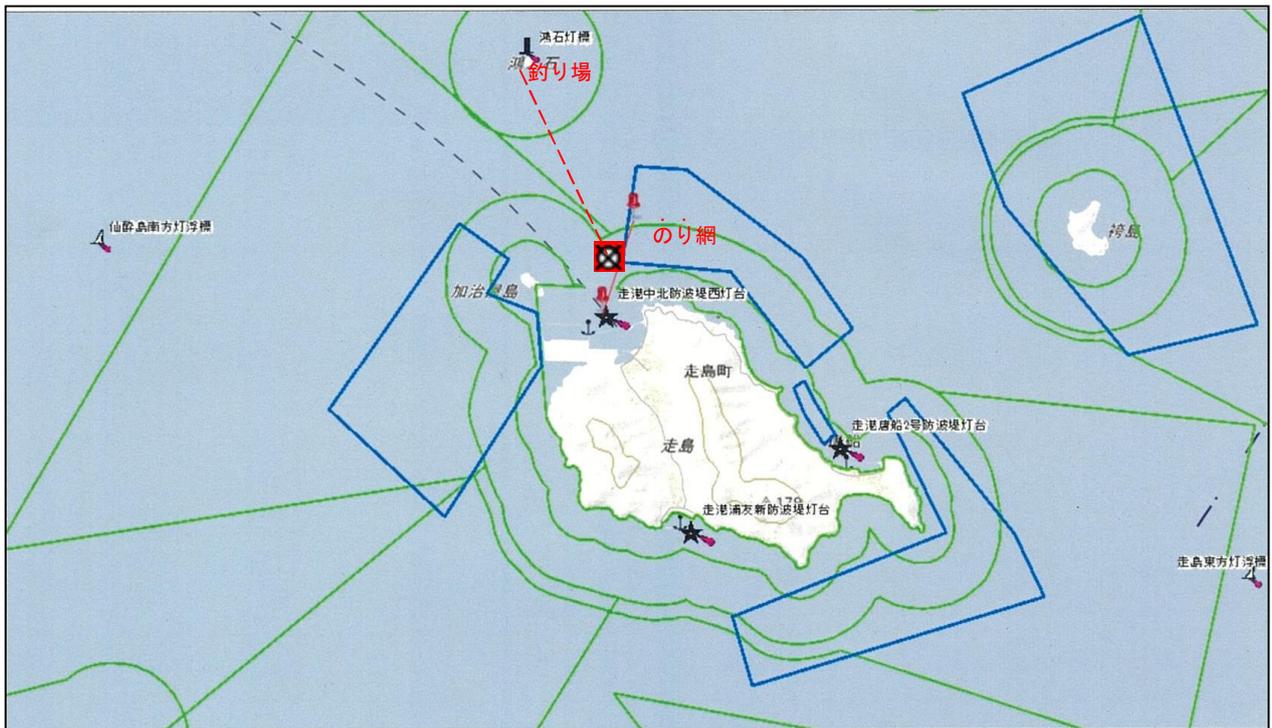
付図1 事故発生経過概略図

インシデント種類	運航不能（絡索）
発生日時	令和5年11月29日 10時48分ごろ
発生場所	広島県福山市走島北方沖 走港中北防波堤西灯台から真方位023°80m付近 (概位 北緯34°21.4′ 東経133°26.0′)
インシデントの概要	プレジャーボート第三アドベンチャー号は、南南東進中、のり網のアンカー用ロープがプロペラに絡まり、運航不能となった。
インシデント調査の経過	令和6年1月23日、主管調査官（広島事務所）を指名 原因関係者から意見聴取手続実施済
事実情報	
船種船名、総トン数	プレジャーボート 第三アドベンチャー号、1.7トン
船舶番号、船舶所有者等	273-12683広島、個人所有
乗組員等に関する情報	船長、一級小型・特殊・特定
負傷者	なし
損傷	なし
気象・海象	気象：天気 曇り、風向 西南西、風速 約5m/s、視界 良好 海象：波高 約1～1.5m、潮汐 高潮時
インシデントの経過	<p>本船は、船長が1人で乗り組み、福山市田尻漁港の係留場所を出航し、走島北北西方沖の釣り場で釣りを行おうとしたところ、波が高かったので釣りを取りやめ、同市走島港に向かった。</p> <p>本船は、約20km/hの対地速力で南南東進中、走島北方沖に設置された「のり網のアンカーロープ」（以下「本件ロープ」という。）がプロペラに絡まって停止した。</p> <p>船長は、携帯電話で118番通報を行って救助を依頼した。</p> <p>海上保安庁は、のり網の所有者が所属する漁業協同組合に連絡した。</p> <p>本船は、来援した漁船の乗組員により本件ロープが切断された後、自力での航行は可能であったものの、その後来援した巡視船によりえい航されて出航地に戻った。</p> <p>船長は、これまでに幾度となく走島北北西方沖の釣り場に出掛けており、走島港に入航した経験もあり、走島周辺にのり網が設置されていることを知っていた。</p> <p>船長は、波が高くて急いでいたので、感覚に頼って航行したが、もう少しのり網から距離を隔てて航行すれば良かったと本事故後に思った。</p> <p>船長は、救命胴衣を着用していた。</p> <p>(付図1 事故発生経過概略図 参照)</p>

<p>分析</p>	<p>本船は、南南東進中、船長が、船位の確認及び針路の選定を適切に行わなかったことから、のり網に接近して航行し、本件ロープがプロペラに絡まり、運航不能となったものと考えられる。</p> <p>船長は、波が高くて急いでいたことから、のり網の設置状況を確認しないまま、感覚に頼って針路を定めたものと考えられる。</p>
<p>原因</p>	<p>本インシデントは、本船が南南東進中、船長が、のり網の設置状況を確認しないまま、感覚に頼って針路を定め、船位の確認及び針路の選定を適切に行わなかったため、のり網に接近して航行し、本件ロープがプロペラに絡まったことにより発生したものと考えられる。</p>
<p>再発防止策</p>	<p>今後の同種事故等の再発防止に役立つ事項として、次のことが考えられる。</p> <ul style="list-style-type: none"> ・ 小型船舶の船長は、船位の確認及び針路の選定を適切に行い、養殖施設等からは十分な距離を隔てて航行すること。
