船舶インシデント調査報告書

令和6年10月23日

インシデント種類	運航不能（機関故障）
発生日時	令和5年10月25日 10時50分ごろ
発生場所	長崎県壱岐市原島南西方沖 壱岐長島灯台から真方位157° 1,730m付近 (概位 北緯33° 42.5′ 東経129° 38.2′)
インシデントの概要	プレジャーボート ^{サメット} sametは、漂流中、主機の運転ができなくなり、運航不能となった。
インシデント調査の経過	令和5年12月25日、主管調査官（門司事務所）を指名 原因関係者から意見聴取手続実施済
事実情報 船種船名、総トン数 船舶番号、船舶所有者等	プレジャーボート samet、3.82トン 290-57344佐賀、個人所有 ディーゼル機関、船内機、4サイクル、出力77.2kW、回転数毎分2,500、4気筒、ボア105mm、使用燃料軽油、機関製造日不詳、昭和54年6月進水
乗組員等に関する情報	船長、二級小型
負傷者	なし
損傷	なし
気象・海象	気象：天気 曇り、風向 北西、風力 2、視界 良好 海象：波高 約0.5m
インシデントの経過等	本船は、船長が1人で乗り組み、同乗者5人を乗せ、原島南西方沖の釣り場に到着し、主機を中立運転として漂流中、釣りを行っていたところ、機関室から黒煙が発生した。 船長は、機関室に入ると、黒煙が充満しており、主機の排気及び冷却海水の混合器であるミキシングエルボに接続された冷却海水配管（以下「本件配管」という。）が脱落し、機関室床下に海水が漏水していることを認めた。（図1参照）

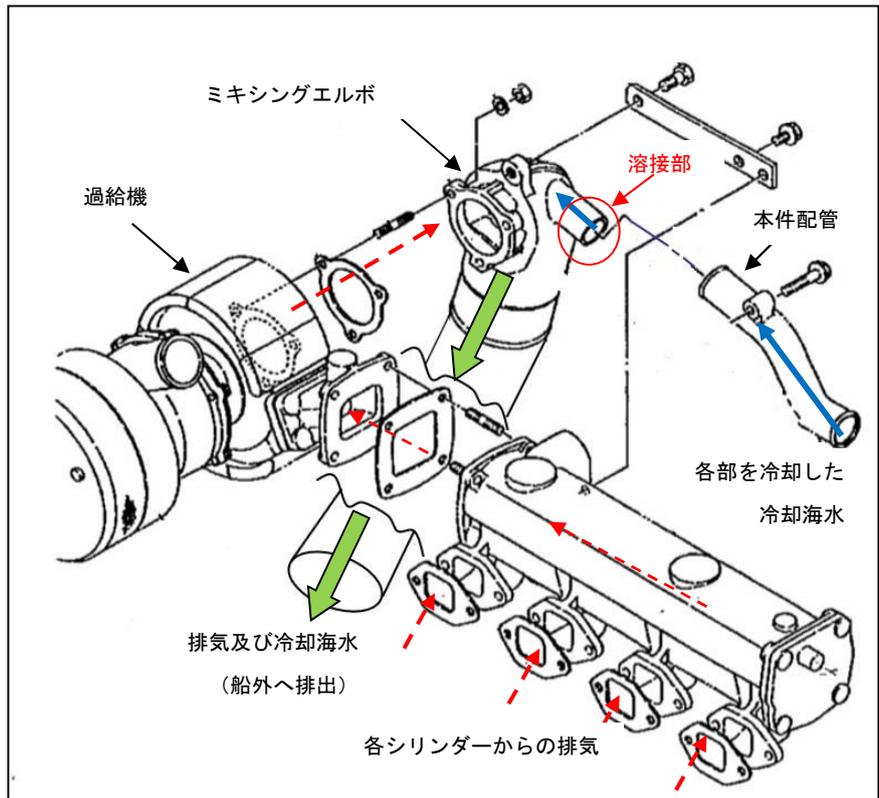
図1 主機の排気及び冷却海水の構造（概略図）

本船は、本インシデント後、海上保安庁によって調査が行われ、本件配管がミキシングエルボとの溶接部で脱落したことが判明した。

本船は、主機を中立運転として漂泊中、本件配管がミキシングエルボとの溶接部で取付け不良により脱落したことから、冷却海水が漏水し、主機の運転ができなくなり、運航不能となったものと考えられる。

本インシデントは、本船が、主機を中立運転として漂泊中、本件配管がミキシングエルボとの溶接部で取付け不良により脱落したため、

<p>冷却海水が漏水し、主機の運転ができなくなったことにより発生したものと考えられる。</p>
再発防止策	<p>今後の同種事故等の再発防止に役立つ事項として、次のことが考えられる。</p> <ul style="list-style-type: none">・ 船舶所有者は、主機の冷却海水システムの配管を定期的に点検し、接合不良、劣化及び取付部に緩みが認められた場合には、適切に修理を行うこと。
