船舶インシデント調査報告書

令和6年10月23日

運輸安全委員会（海事専門部会）議決

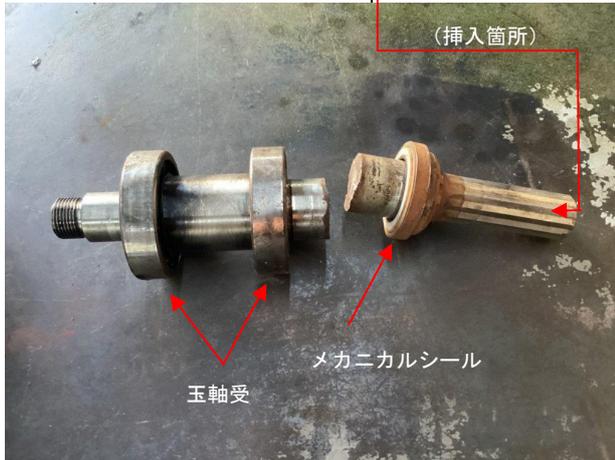
販売店は、その後、冷却海水ポンプの解析を行った結果、冷却海水ポンプの軸の破断面にフレットニング*1による損傷を認め、同軸に取り付けられたメカニカルシールから漏れた海水が同軸を支えている玉軸受に腐食等を生じさせ、同玉軸受が振動して冷却海水ポンプの軸が破断したと推定した。

写真1 冷却海水ポンプの軸の破断状況

本船は、運転時間2,500時間ごと又は1年ごとに冷却海水ポンプのメカニカルシールの交換が推奨されている中、船舶所有者が、少なくとも約1年間冷却海水ポンプのメカニカルシールを交換していなかったことから、航行中、同メカニカルシールから海水が漏れ、冷却海水ポンプの軸に取り付けられた玉軸受が腐食等を生じて振動を発生して冷却海水ポンプの軸が破断し、主機の運転ができなくなり、運航不能となったものと考えられる。

ら、冷却海水ポンプのメカニカルシールを交換しなかったものと考えられる。
原因	<p>本インシデントは、本船が、運転時間2,500時間ごと又は1年ごとに冷却海水ポンプのメカニカルシールの交換が推奨されている中、船舶所有者が、少なくとも約1年間冷却海水ポンプのメカニカルシールを交換していなかったため、航行中、同メカニカルシールから海水が漏れ、冷却海水ポンプの軸に取り付けられた玉軸受が腐食等を生じて振動を発生して冷却海水ポンプの軸が破断し、主機の運転ができなくなったことにより発生したものと考えられる。</p>
再発防止策	<p>今後の同種事故等の再発防止に役立つ事項として、次のことが考えられる。</p> <ul style="list-style-type: none"> ・ 船舶所有者は、主機の取扱説明書の内容を熟知し、主機の整備計画を立案し、定期的にメカニカルシールの交換を行うこと。

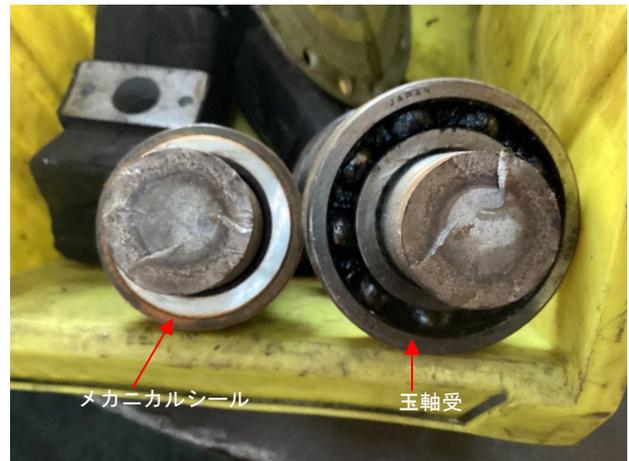
写真2 冷却海水ポンプの軸の破断面
