船舶インシデント調査報告書

運輸安全委員会（海事専門部会）議決

インシデント種類	運航不能（舵故障）
発生日時	令和6年5月8日 10時00分ごろ
発生場所	鹿児島県沖永良部島南西方沖 知名港指向灯から真方位237° 9.1海里付近 （概位 北緯27° 14.9′ 東経128° 25.4′）
インシデントの概要	プレジャーヨットサシバ5世は、航行中、舵の操作ができなくなり、運航不能となった。
インシデント調査の経過	令和6年5月24日、主管調査官（那覇事務所）を指名 原因関係者から意見聴取手続実施済
事実情報 船種船名、総トン数 船舶番号、船舶所有者等	プレジャーヨット サシバ5世、12トン 235-25792沖縄、個人所有 ディーゼル機関、船内機、4サイクル、出力29.4kW、回転数毎分3,500、4気筒、ボア78mm、使用燃料軽油、機関製造年月日不詳、平成2年12月進水
乗組員等に関する情報	船長、一級小型・特殊・特定
負傷者	なし
損傷	なし
気象・海象	気象：天気 晴れ、風向 南西、風力 2、視界 良好 海象：波高 約0.5m、潮汐 下げ潮の中央期
インシデントの経過	<p>本船は、船長ほか5人が乗り組み、周遊の目的で、沖永良部島から沖縄県伊平屋島に向けて、機帆走（機関の使用を伴う帆走）により航行中、突然、舵の操作ができなくなった。</p> <p>船長は、デッキの点検口を開けて確認したところ、舵輪と舵軸の駆動部（コートランド）を連結しているコントロールケーブル（チェーン及びワイヤで構成）のワイヤ（以下「本件ワイヤ」という。）の滑車付近の一部が破断しているのを認めた。</p> <p>船長は、船上で修理することは困難と判断して海上保安庁に救助の要請を行った。</p> <p>本船は、海上保安庁から連絡を受けた水難救済会所属の漁船により、沖永良部島知名漁港にえい航された。</p> <p>本船の乗組員は、本インシデント時、全員が救命胴衣を着用していた。</p> <p>本船は、船舶所有者が主に点検及び修理を行い、本インシデントの約1年半前、コントロールケーブルのチェーンの腐食及び損耗による破損が生じ、同ケーブル一式を交換した。</p> <p>コントロールケーブルの点検及び整備は、ふだん、入ることがない</p>

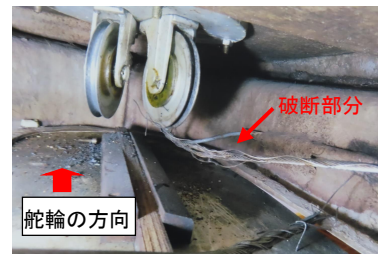
滑車部分（船底部）

- (1) 約1年半前に交換した本件ワイヤは、以前のものより少し硬い材質で、操舵装置の滑車の接触部分に沿って曲がり切れていなかったため、本件ワイヤに曲げ応力が掛かり、鋼製の細線（素線）の一部に亀裂が生じ、その後、折れて破断した可能性がある。
- (2) 本件ワイヤに交換した直後は、操舵装置に馴染んでいないことから、同装置に異音、振動などの違和感があれば、早めに点検することが望ましい。

本船は、船舶所有者及び船長が、約1年半の間、本件ワイヤの点検を行っていなかったことから、沖永良部島南西方沖を機帆走により航行中、操舵装置の滑車の接触部分に沿って曲がり切れていなかった本件ワイヤに曲げ応力が掛かり、本件ワイヤの鋼製の素線の一部に亀裂が生じ、本件ワイヤが破断して操舵ができなくなり、運航不能となっ

<p>たものと考えられる。</p> <p>約1年半前に交換した本件ワイヤは、以前のものより少し硬い材質であったことから、操舵装置の滑車の接触部分に沿って曲がり切れていなかった可能性があると考えられる。</p>
原因	<p>本インシデントは、船舶所有者及び船長が、約1年半の間、本件ワイヤの点検を行っていなかったため、本船が沖永良部島南西方沖を機帆走により航行中、本件ワイヤが破断して操舵ができなくなったことにより発生したものと考えられる。</p>
再発防止策	<p>今後の同種事故等の再発防止に役立つ事項として、次のことが考えられる。</p> <ul style="list-style-type: none"> ・船舶所有者及び船長は、操舵装置のコントロールワイヤを交換した場合、定期的に摺動部との馴染み及び円滑な作動を確認すること。 ・船舶所有者及び船長は、特に外洋を航行する場合、機関や舵の故障は、漂流につながり、人命に関わる事故につながるおそれがあるので、出航前に入念な発航前検査を行い、操舵装置の振動や異音などの異状がないか確認すること。
