## 船舶インシデント調査報告書

令和6年11月20日  
運輸安全委員会（海事専門部会）議決

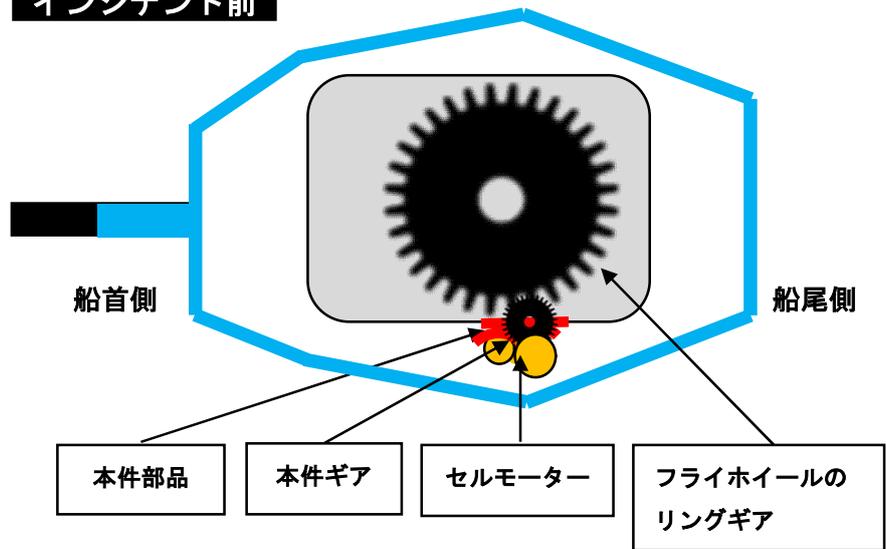
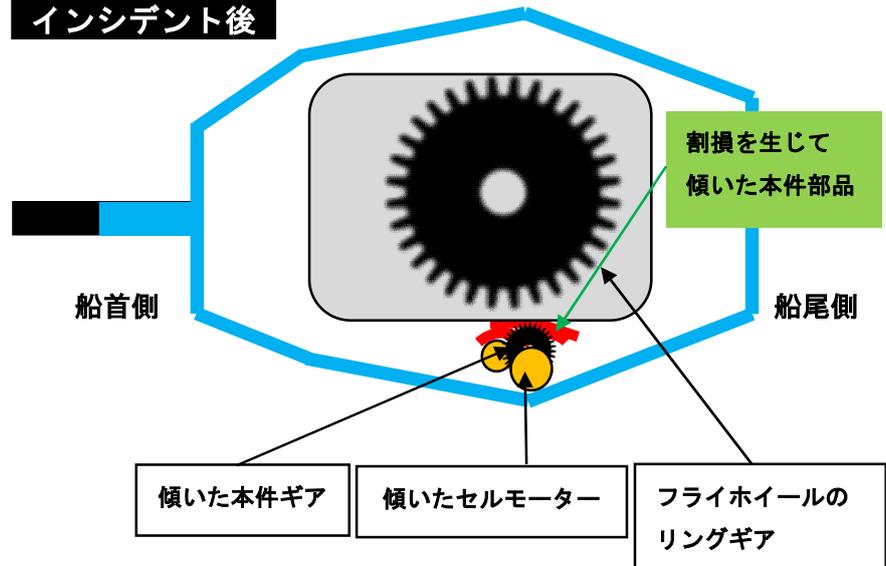
図1 エンジンカバーを外した船外機内部のイメージ図

インシデント種類	運航不能（機関故障）
発生日時	令和5年10月31日 08時20分ごろ
発生場所	福岡県宗像市大島西方沖 筑前大島港避難港北防波堤灯台から真方位261°10.1海里付近 （概位 北緯33°52.1′ 東経130°14.2′）
インシデントの概要	プレジャーボートCHISATOは、漂流中、船外機が始動できなくなり、運航不能となった。
インシデント調査の経過	令和5年12月25日、主管調査官（門司事務所）を指名 原因関係者から意見聴取手続実施済
事実情報 船種船名、総トン数 船舶番号、船舶所有者等	プレジャーボート CHISATO、2.6トン 290-64453福岡、個人所有 ガソリン機関、船外機、4サイクル、出力128.70kW、回転数 毎分5,500、4気筒、ボア96.0mm、使用燃料ガソリン、機関 製造年月日不詳、平成28年5月進水
乗組員等に関する情報	船長、一級小型・特殊・特定
負傷者	なし
損傷	なし
気象・海象	気象：天気 晴れ、風向 東南東、風力 1、視界 良好 海象：波高 約1.0m
インシデントの経過	本船は、船長が1人で乗り組み、友人1人を乗せ、マリーナを出航し、釣り場に向かった。 船長は、船外機を停止して釣りを行った後、釣り場を移動する目的で船外機のスタータースイッチをONにしたところ、セルモーターが作動するものの、異音がして船外機の始動ができなかったため、118番通報を行った。 本船は、来援した巡視艇にえい航されて出航場所に戻った。 船長は、親族と共に船外機のエンジンカバーを外して内部を調べたところ、‘セルモーターを支える固定部品’（以下「本件部品」という。）が割損してセルモーターが傾き、同モーター内のピニオンギア（以下「本件ギア」という。）とフライホイールのリングギアが噛み合わない状態となって、船外機の始動ができなかったことが分かった。（図1参照）

<p>船長は、令和元年ごろ本船及び購入前の使用状況が不明な船外機を中古で購入し、月に約4回釣りに出掛けていた。</p> <p>船外機は、本インシデント発生の約1か月前に機関整備業者の点検整備を受けており、オイルやインペラなどの消耗品が交換されていた。</p> <p>船長は、本インシデント発生前に船外機の異常を感じたことはなかった。</p>
<b>分析</b>	<p>本船は、船長が、船外機を停止して漂流中、船外機を始動する際、本件部品が割損してセルモーターが傾き、本件ギアがフライホイールのリングギアに噛み合わなかったことから、船外機を始動できず運航不能となったものと考えられる。</p> <p>本件部品は、経年劣化により割損を生じたと考えられるが、劣化した要因及び経過を明らかにすることはできなかった。</p>
<b>原因</b>	<p>本インシデントは、本船が、船外機を停止して漂流中、船外機を始動する際、本件部品の割損でセルモーターが傾き、本件ギアがフライホイールのリングギアに噛み合わなかったため、同ギアが回転せず船外機が始動できなくなったことにより発生したものと考えられる。</p>
<b>再発防止策</b>	<p>今後の同種事故等の再発防止に役立つ事項として、次のことが考えられる。</p> <ul style="list-style-type: none"> <li>・ 船長は、日頃の点検整備だけでなく、定期的に主機等を開放整備することが望ましい。</li> </ul>
