船舶インシデント調査報告書

運輸安全委員会（海事専門部会）議決

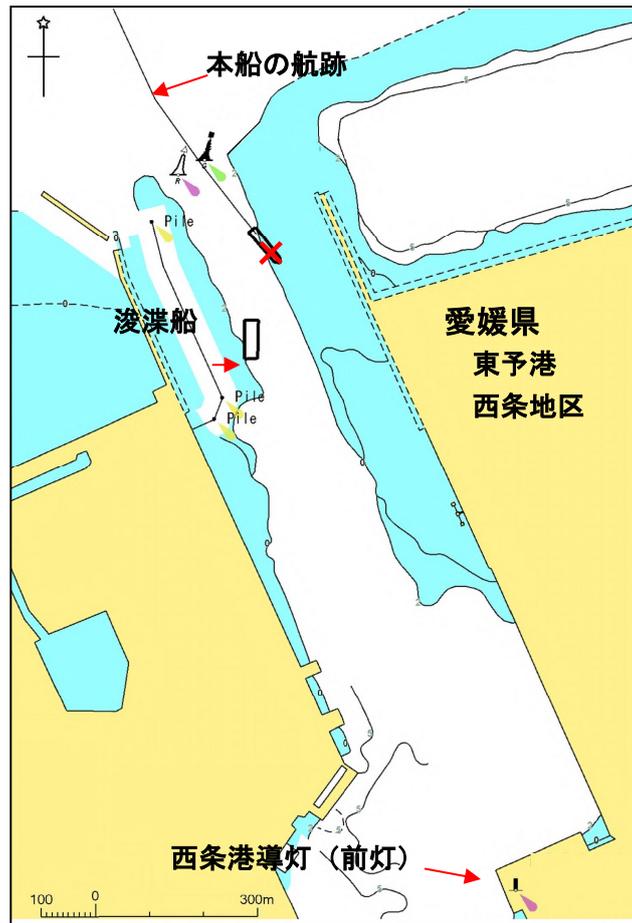
図1 事故発生経過概略図

インシデント種類	座洲
発生日時	令和5年7月14日 09時40分ごろ
発生場所	愛媛県東予港西条地区 西条港導灯（前灯）から真方位338° 1,300m付近 （概位 北緯33° 56.4′ 東経133° 10.2′）
インシデントの概要	貨物船 ^{てんま} 天馬丸は、南東進中、浅瀬に座洲した。
インシデント調査の経過	令和5年8月1日、主管調査官（広島事務所）を指名 原因関係者から意見聴取手続実施済
事実情報	
船種船名、総トン数	貨物船 天馬丸、734トン
船舶番号、船舶所有者等	142275、有限会社正徳汽船、大旺海運有限会社
乗組員等に関する情報	船長、四級（航海）
負傷者	なし
損傷	なし
気象・海象	気象：天気 晴れ、視界 良好 海象：海上 平穏、潮汐 下げ潮の初期
インシデントの経過	<p>本船は、船長ほか4人が乗り組み、東予港西条地区港奥の岸壁に向かう目的で、同港港口の西条港第1号灯浮標（以下「本件灯浮標」という。）と西条港第2号灯浮標の間に向け、船長が手動操舵で操船に当たり、約3.0～3.5ノット（kn）の対地速力で南南東進していた。</p> <p>船長は、東予港西条地区港奥に向かう掘り下げられた水路（以下「本件水路」という。）の中央やや西寄りに作業中の^{しゅんせつ}浚渫船を認め、本件灯浮標まで約150mとなったとき、同船の陰から現れた本件水路の中央付近を北進する引船（以下「B船」という。）を認めた。</p> <p>船長は、本件水路の両側が浅くなっていることを知っていたが、B船を避けるだけの水域はあると思い、浚渫船とは反対側の本件水路の東寄りを航行することとし、約10°左転し、3.0kn以下に減速して航行を続けた。</p> <p>船長は、本件灯浮標を通過して更に約3°左転して南東進し、B船を右舷方に見て通過して元の針路に戻そうとしたところ、本船の行きあしが止まり、本件水路東側の浅瀬（以下「東側の浅瀬」という。）に座洲したことを知った。</p> <p>（図1参照）</p>

本船は、本件水路入口付近を南南東進中、船長が、本件水路の中央付近を反航するB船を認めた際、B船を避けるだけの水域があると思い、左転して本件水路の東寄りを南東進したことから、東側の浅瀬に向かうこととなり、同浅瀬に座洲したものと考えられる。

本船は、船長がB船を視認した際、直ちに機関を後進とすることにより、本件灯浮標に至るまでに停止して本件水路の外で待機できたものと考えられる。

本船に搭載されていた電子海図は、拡大表示すれば、東側の浅瀬を表示することができたが、船長は、B船を避けることに注意が向いていて、電子海図による確認を行っていなかったものと考えられる。

<p>原因</p>	<p>本インシデントは、本船が本件水路入口付近を南南東進中、船長が、本件水路の中央付近を反航するB船を避けるだけの水域があると思ひ、左転して本件水路の東寄りを南東進したため、東側の浅瀬に向かうこととなり、同浅瀬に座洲したものと考えられる。</p>
<p>再発防止策</p>	<p>今後の同種事故等の再発防止に役立つ事項として、次のことが考えられる。</p> <ul style="list-style-type: none"> ・ 船長は、入港する港で掘り下げられた水路等がある場合、あらかじめ海図等で水路調査し、避険線等を設定しておくこと。 ・ 船長は、掘り下げられた水路等の端に寄って航行する必要がある場合、電子海図等を拡大表示して可航水域と浅瀬の境界線を確認すること。 ・ 船長は、掘り下げられた水路等に向けて航行中、同水路等で行き会う他船を認めた場合、直ちに行きあしを止めて、同水路等の外で待機すること。 ・ 船長は、座洲等の航行の安全に係る事故等の発生時には、速やかに海上保安庁に通報すること。
