## 船舶インシデント調査報告書

令和6年1月24日

運輸安全委員会（海事専門部会）議決

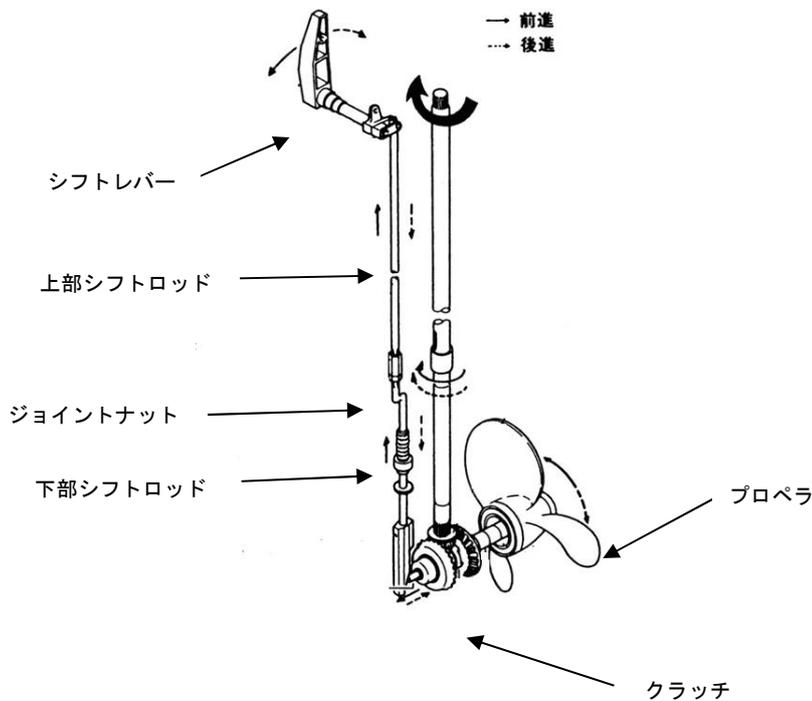
付図1 動力伝達系統

<p>っていたが、遠出をしないので船外機の開放点検を行ったことはなかった。</p> <p>(付図1 動力伝達系統 参照)</p>
分析	<p>本船は、シフトロッドが点検されていない中、漂泊中、シフトレバーに結合する上部シフトロッドとクラッチカムに結合する下部シフトロッドを繋ぐジョイントナットが緩んで下部シフトロッドが外れたことから、クラッチが入らなくなり、運航不能となったものと考えられる。</p>
原因	<p>本インシデントは、夜間、本船が、シフトロッドが点検されていない中、漂泊中、シフトレバーに結合する上部シフトロッドとクラッチカムに結合する下部シフトロッドを繋ぐジョイントナットが緩んで下部シフトロッドが外れたため、クラッチが入らなくなったことにより発生したものと考えられる。</p>
再発防止策	<p>今後の同種事故等の再発防止に役立つ事項として、次のことが考えられる。</p> <ul style="list-style-type: none"> <li>・ 船長は、定期的に船外機の開放点検を実施し、下部シフトロッドを繋ぐジョイントナットの緩みの有無を確認して必要に応じて締め付けること。</li> </ul>
