## 船舶インシデント調査報告書

令和6年4月24日  
運輸安全委員会（海事専門部会）議決

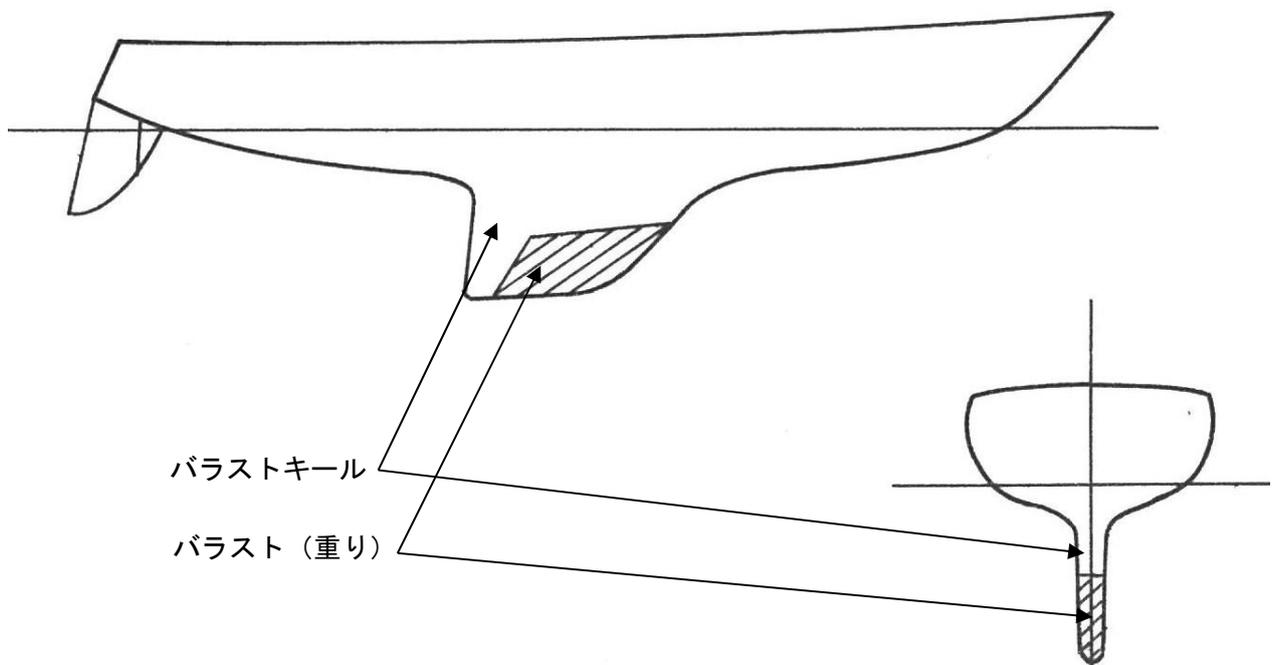
付図1 バラストキール

\*1 バラストキールとは、艇を安定させるため船底に取り付ける重りであり、かつ横流れを防ぐ装備をいう。

したものと考えられる。
原因	本インシデントは、本船の船外機が脱落后、船長が、気が動転した状態で漂泊を続けたため、錨泊を行うことなく、風浪により圧流されて砂浜に座洲したものと考えられる。
再発防止策	<p>今後の同種事故等の再発防止に役立つ事項として、次のことが考えられる。</p> <ul style="list-style-type: none"> <li>・ヨットの船長は、船底から海中に突出しているバラストキールに海中生物や浮遊物等が接触して航行不能に陥る危険性に留意し、シーアンカーの活用等適切な対処方法について慣熟しておくこと。</li> </ul>
