## 船舶インシデント調査報告書

令和6年5月29日

運輸安全委員会（海事専門部会）議決

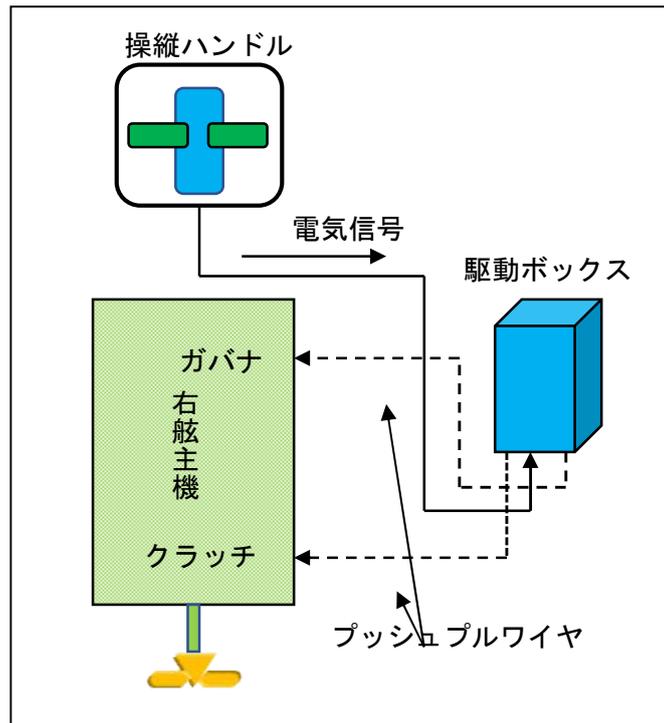
図 1 駆動ボックスを含む右舷主機の遠隔操縦系統図（概略）

制御するようプッシュプルワイヤ（押し引き両用のケーブル）を操作し、ガバナ及びクラッチに出力していた。（図 1 参照）

本船は、航行中、右舷主機の遠隔操縦装置に組み込まれた駆動ボックス内の制御基板に不良を生じたことから、同ボックスの作動に不具合を生じて正常な機械信号が伝達されず、右舷主機の運転ができなくなり、運航不能となったものと考えられる。

本インシデントは、本船が航行中、右舷主機の遠隔操縦装置に組み込まれた駆動ボックス内の制御基板に不良を生じたため、同ボックスの作動に不具合を生じて正常な機械信号が伝達されず、右舷主機の運転ができなくなったことにより発生したものと考えられる。

- ・ 船舶所有者は、主機の回転数等を制御する機器について、定期的に点検及び整備を行うこと。
