船舶インシデント調査報告書

令和6年5月29日

運輸安全委員会（海事専門部会）議決

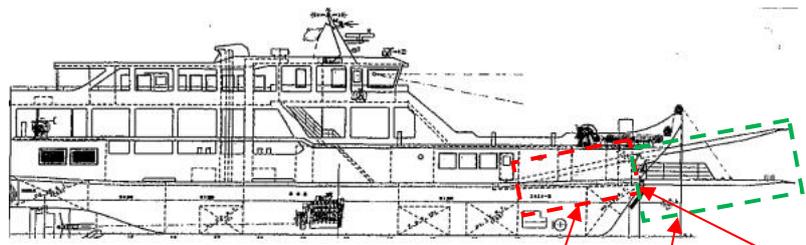
図1 本船（側面）

海水浸入箇所
ランプドア
可動甲板
海水滞留部

本船は、航行中、可動甲板が完全に閉鎖されていないことから、船首部の開口部から海水が浸入して左舷甲板上に滞留し、運航が阻害されたものと考えられるが、可動甲板が完全に閉鎖されなかった経緯を明らかにすることはできなかった。

本インシデントは、本船が、航行中、可動甲板が完全に閉鎖されていないため、船首部の開口部から海水が浸入して左舷甲板上に滞留したことにより発生したものと考えられる。

- ・ 出港前に船内可動甲板の閉鎖状況を船長及び機関長が再度確認することとした。
- ・ 航海速力に達した後、乗組員が可動甲板スカッパを目視で確認し、浸水の有無を確認することとした。

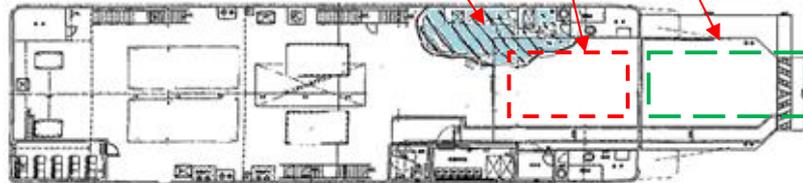
図2 本船（平面）

A社は、本インシデントについて検証を行い、本船の可動甲板の船首の開口部が完全に閉鎖されていない場合、海水が浸入し、船首部の車両甲板上に滞留することを確認した。
