船舶インシデント調査報告書

令和6年5月29日

運輸安全委員会（海事専門部会）議決

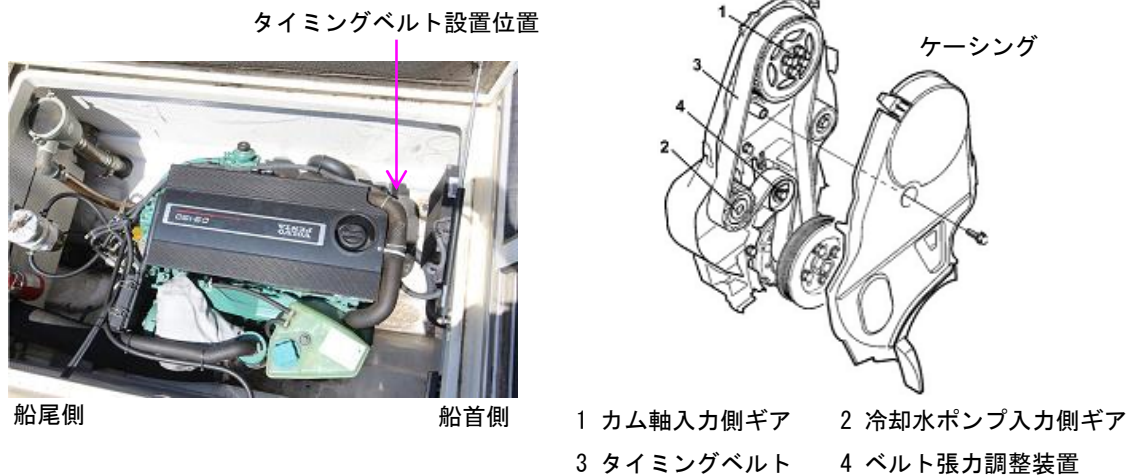
図1 主機外観とタイミングベルトの概略

船長は、本インシデント後、機関製造会社に問い合わせたところ、主機のタイミングベルトを交換した際、主機が、同ベルト、吸気弁及び排気弁のカム軸、クランク軸等が正規の位置に設置されずに復旧され、本インシデント当日の運転中、吸気及び排気の時機が悪くなったので、燃焼不良となって、過負荷のまま運転を続け、停止したのではないかとの回答を得た。(図1参照)

分析	本船は、主機のタイミングベルト、カム軸、クランク軸等が正規の位置に設置されていない状態で、航行中、主機の吸気及び排気の時機が悪くなったことから、燃焼不良となって運転ができなくなり、運航不能となった可能性があると考えられる。
原因	本インシデントは、本船が、主機のタイミングベルト、カム軸、クランク軸等が正規の位置に設置されていない状態で、航行中、主機の吸気及び排気の時機が悪くなったため、燃焼不良となって運転できなくなったことにより発生した可能性があると考えられる。
再発防止策	<p>今後の同種事故等の再発防止に役立つ事項として、次のことが考えられる。</p> <ul style="list-style-type: none"> ・ 機関整備会社は、機関のギア駆動装置の整備の際、取扱説明書及び図面を確認し、タイミングベルト、吸気弁及び排気弁のカム軸、クランク軸等を正規の位置に設置し、復旧後、主機の吸気及び排気の時機、燃焼状態等の確認を行うこと。 ・ 小型船舶の船長は、主機の駆動装置等の重要部品を交換するような修理を行った場合、試運転を行い、運転状態を確認した上で長距離の航海等の用途に使用すること。
