船舶インシデント調査報告書

令和6年6月26日

運輸安全委員会（海事専門部会）議決

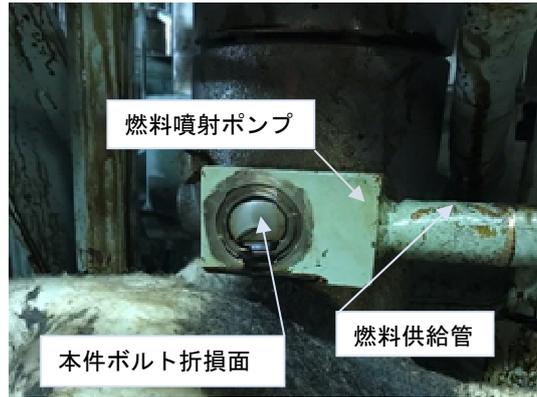
写真1 本インシデント発生時の状況

インシデント種類	運航不能（機関故障）
発生日時	令和5年6月8日 06時00分ごろ
発生場所	和歌山 ^{しらはま いちえ} 県白浜町市江漁港南南西方沖 市江埼灯台から真方位205° 8.0海里付近 （概位 北緯33° 28.0′ 東経135° 19.8′）
インシデントの概要	貨物船第1エスオーシーは、航行中、主機の運転ができなくなり、運航不能となった。
インシデント調査の経過	令和5年8月19日、主管調査官（神戸事務所）を指名 原因関係者から意見聴取手続実施済
事実情報 船種船名、総トン数 船舶番号、船舶所有者等	貨物船 第1エスオーシー、499トン 142577、エスオーシーマリン株式会社（A社） ディーゼル機関、船内機、4サイクル、出力1,323kW、回転数 毎分290、6気筒、ボア310mm、使用燃料A重油及びC重油、 平成27年9月機関製造、平成27年10月8日進水
乗組員等に関する情報	船長、四級（航海） 機関長、五級（機関）（機関限定）
負傷者	なし
損傷	なし
気象・海象	気象：天気 曇り、風向 東南東、風力 2、視界 良好 海象：海上 平穏
インシデントの経過等	本船は、船長及び機関長ほか3人が乗り組み、航行中、機関当直に当たっていた乗組員が、機関室床上に燃料油だまりができていることに気付き点検したところ、‘主機の1番シリンダの燃料噴射ポンプと燃料供給管を接続していたボルト’（以下「本件ボルト」という。）の頭部が折損し、その接続部から燃料油が漏れていることを認め、機関長に報告した。（写真1、写真2参照）

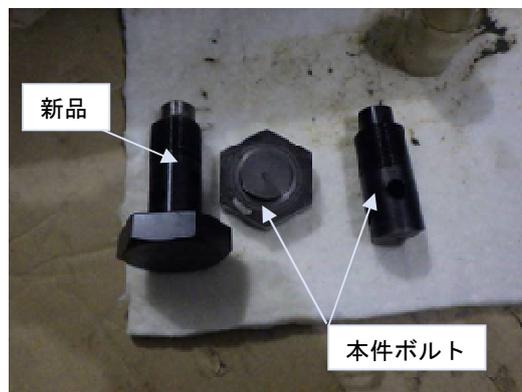
写真2 本件ボルト

主機の製造会社（以下「B社」という。）は、本件ボルトを持ち帰り調査したところ、折損断面に腐食や摩耗は見られなかったので、本件ボルトが取り付けられた際に強い力で締め付けられ、本件ボルトに生じた亀裂が航行中に進行するなどして折損に至った可能性が高いと推測した。

<p>強い力で締め付けたような覚えはなかった。</p> <p>本船の主機の取扱説明書には、本件ボルトの締め付けトルクは記載されていない。</p>
分析	<p>本船は、航行中、本件ボルトが折損したことから、燃料噴射ポンプと燃料供給管の接続部から燃料が漏えいし、主機の運転ができなくなり、運航不能となったものと考えられる。</p> <p>本件ボルトは、主機の整備時に取り付けられた際、締め付けトルクが強かったことから、本件ボルトに生じた亀裂が航行中に進行するなどして折損した可能性があると考えられる。</p>
原因	<p>本インシデントは、本船が、航行中、本件ボルトが折損したため、燃料噴射ポンプと燃料供給管の接続部から燃料が漏えいし、主機の運転ができなくなったことにより発生したものと考えられる。</p>
再発防止策	<p>B社は、燃料噴射ポンプと燃料供給管を接続するボルトの適正な締め付けトルクは170 Nm^{*1}（ニュートンメートル）であることを主機の取扱説明書に追記した。</p> <p>今後の同種事故等の再発防止に役立つ事項として、次のことが考えられる。</p> <ul style="list-style-type: none"> ・ 主機の製造会社は、内部を燃料が通るボルト等について、取扱説明書に適正な締め付けトルクを記載することが望ましい。

A社は、本船のえい航後、本件ボルトを新替えし、本船で使用中の他の同じ用途で使用しているボルト5個に異常のないことを確認したのち、主機がふだんどおり運転できることを確認した。
