船舶インシデント調査報告書

令和6年6月26日

運輸安全委員会（海事専門部会）議決

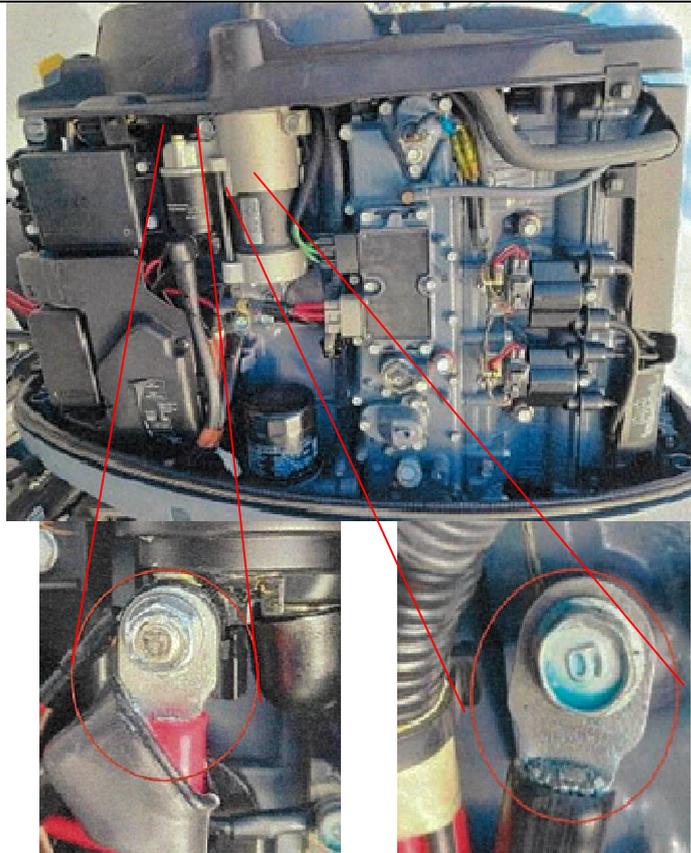
図1 腐食が生じた部分（両端子・整備後）

本船は、船外機のバッテリーの接続端子の腐食と緩みが進んでいたところ、船外機を停止した錨泊中に同端子が接触不良となったことから、船外機への電力供給が途絶えて始動できなくなり、運航不能となったものと考えられる。

本インシデントは、本船が、船外機のバッテリーの接続端子の腐食と緩みが進んでいたところ、船外機を停止した錨泊中に同端子に接触不良となったため、船外機への電力供給が途絶えて始動できなくなったことにより発生したものと考えられる。

- ・ 船長は、船外機の運転時間又は経過年数を考慮し、定期的に整備業者による主機及びバッテリーの点検及び整備を実施すること。
