船舶インシデント調査報告書

令和6年7月24日

運輸安全委員会（海事専門部会）議決

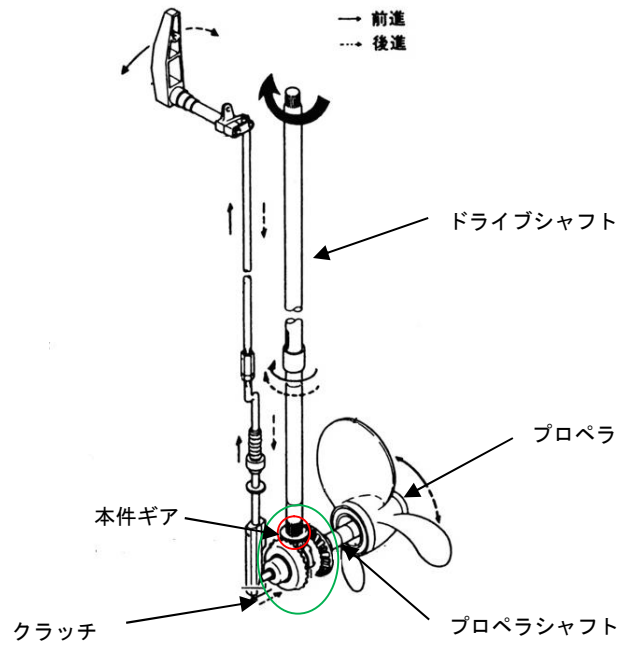
図1 船外機構造図

インシデント種類	運航不能（機関故障）
発生日時	令和6年2月17日 21時25分ごろ
発生場所	愛知県名古屋港第6区 名古屋港高潮防波堤中央堤西灯台から真方位191° 2.3海里付近 (概位 北緯34° 58.3′ 東経136° 47.6′)
インシデントの概要	プレジャーボート ^{エア} AIR-BORNは、航行中、船外機のプロペラが回転しなくなり、運航不能となった。
インシデント調査の経過	令和6年2月29日、主管調査官（横浜事務所）を指名 原因関係者から意見聴取手続実施済
事実情報 船種船名、総トン数 船舶番号、船舶所有者等	プレジャーボート AIR-BORN、5トン未満（長さ5.21m） 240-17966愛知、個人所有 ガソリン機関、船外機、4サイクル、出力29.40kW、回転数毎分5,750、3気筒、ボア65mm、使用燃料ガソリン、機関製造日不詳、昭和60年6月進水
乗組員等に関する情報	船長、二級小型
負傷者	なし
損傷	なし
気象・海象	気象：天気 晴れ、風 ほとんどなし、視界 良好 海象：海上 平穏
インシデントの経過	<p>本船は、船長が1人で乗り組み、職場の同僚2人を乗せ、釣りの目的で、三重県川越町JERA川越火力発電所周辺に向けて航行中、船外機が異音を発して減速した。</p> <p>船長は、船外機を停止した後、再始動させ、クラッチレバーを操作したがクラッチが入らず、プロペラが回転しなかったため運航不能と判断し、船外機を停止して本船を漂流させ、同僚1人は、118番通報をした。</p> <p>本船は、来援した巡視艇にえい航されて、愛知県名古屋市所在の海上保安部の岸壁に到着した。</p> <p>船外機は、船外機修理会社担当者により点検が行われ、ドライブシャフトに接続されたクラッチの一部のピニオンギア（以下「本件ギア」という。）が割損し、クラッチが前進歯車又は後進歯車にかみ合っても、ドライブシャフトの回転力をプロペラシャフトに伝達してプロペラを回転させることができず、推進力が得られなくなっていることが判明し、本件ギアを交換して復旧した。</p> <p>船外機修理会社担当者は、本インシデント発生の約1年前に本船の</p>

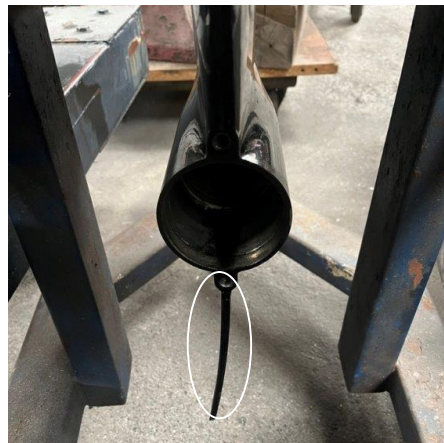
写真1 スケグ

<p>船外機の修理を行った際、スケグ（船外機の下部に付いている針路を安定させるフィン状のもの）が左に曲損していたので、何らかに当たった衝撃で本件ギアに亀裂が生じ、使用を続けたことで割損に至ったと思った。</p> <p>船舶所有者は、本インシデント発生の約3年半前に新品で船外機を購入し、本船を2か月に1回程度使用していたが、今までに、船外機を岩等にぶつけた記憶がなかった。</p> <p>（図1、写真1 参照）</p>
分析	<p>本船は、航行中、船外機の本件ギアが割損したことから、ドライブシャフトの回転力をプロペラシャフトに伝達してプロペラを回転させることができなくなり、運航不能となったものと考えられる。</p> <p>船外機は、約1年前にスケグが曲損し、本件ギアが何らかに当たった衝撃を受けて亀裂が生じ、使用が続けられて割損した可能性があると考えられるが、割損に至った状況及び原因を明らかにすることはできなかった。</p>
原因	<p>本インシデントは、本船が、航行中、船外機の本件ギアが割損したため、ドライブシャフトの回転力をプロペラシャフトに伝達してプロペラを回転させることができなくなったことにより発生したものと考えられる。</p>
再発防止策	<p>今後の同種事故等の再発防止に役立つ事項として、次のことが考えられる。</p> <ul style="list-style-type: none"> ・船舶所有者は、船外機のスケグなどに著しい損傷がある場合、船外機に強い衝撃が加わった可能性があることから、修理会社等に船外機のクラッチ等の点検整備を依頼すること。
