船舶インシデント調査報告書

令和6年7月24日

運輸安全委員会（海事専門部会）議決

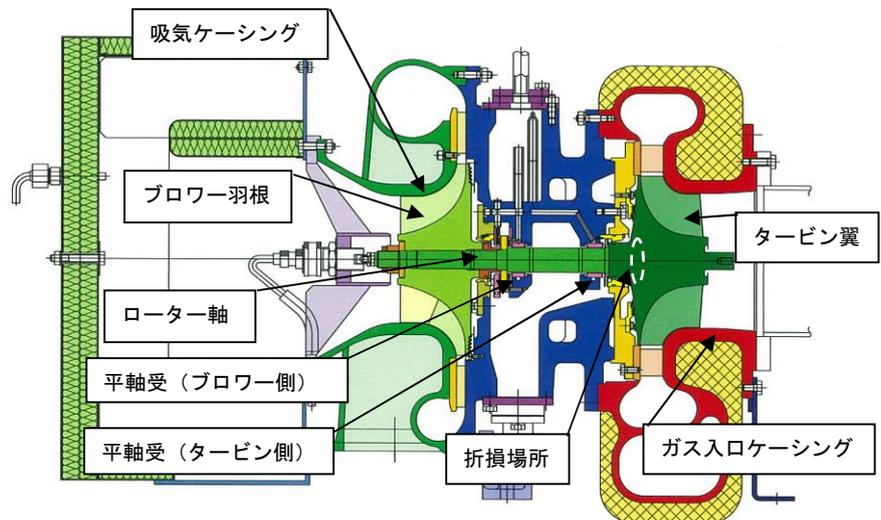
図1 過給機概略図

て、それぞれ全周に渡って曲損を生じていた。また、過給機のローター軸（以下「本件ローター軸」という。）がタービン翼の付け根付近で折損して、過給機が作動しなくなっていることが確認された。（図1参照）

本船の主機は、令和5年3月に定期開放整備が行われていて、本件ローター軸については、外観点検により表面に擦り傷が認められ、表面が研磨され、擦り傷以外の除去できない腐食による小さな凹みが折損場所付近に複数残っていたが、平軸受との間隔などの整備基準を満たしていたので、使用が継続された。

本件ローター軸は、15年以上交換された記録がなかった。

本船は、本件ローター軸が15年以上交換されていない中、航行中、本件ローター軸が折損したことから、主機の運転ができなくなり運航不能となったものと考えられる。

本件ローター軸は、回転中に不均衡な力が作用して折損した可能性が考えられるが、本件ローター軸が折損した原因を明らかにすることはできなかった。

本インシデントは、本船が、本件ローター軸が15年以上交換されていない中、航行中、本件ローター軸が折損したため、主機の運転ができなくなり発生したものと考えられる。

- ・ 船舶所有者は、長年使用した過給機のローター軸点検の際、研磨等により除去できない腐食による凹みが複数認められる場合には、新替えを検討すること。
