## 船舶インシデント調査報告書

運輸安全委員会（海事専門部会）議決

インシデント種類	運航不能（機関故障）
発生日時	令和5年11月3日 09時10分ごろ
発生場所	愛媛県松山市鹿島西方沖 北条港鹿島神洗防波堤灯台から真方位261°814m付近 （概位 北緯33°58.5′ 東経132°45.4′）
インシデントの概要	プレジャーボート春香丸は、航行中、主機が運転できなくなり、運航が阻害された。
インシデント調査の経過	令和5年12月5日、主管調査官（広島事務所）を指名 原因関係者から意見聴取手続実施済
事実情報 船種船名、総トン数 船舶番号、船舶所有者等	プレジャーボート 春香丸、1.1トン 281-33215愛媛、個人所有 ディーゼル機関、船内機、4サイクル、出力80.90kW、回転数 毎分3,100、4気筒、ボア93mm、使用燃料軽油、平成13年 7月機関製造、平成7年11月進水
乗組員等に関する情報	船長、二級小型・特殊・特定
負傷者	なし
損傷	なし
気象・海象	気象：天気 晴れ、風 なし、視界 良好 海象：海上 平穏、潮汐 上げ潮の中央期
インシデントの経過	<p>本船は、船長1人が乗り組み、漂泊して釣りをしていたところ、主機の水温計の警告灯が点灯していることに気付いた。</p> <p>本船は、係留地に向けて帰港中、機関室で発煙及び浸水が生じて、主機が停止した。</p> <p>本船は、船長が、海上保安庁に通報し、来援した巡視艇付属のゴムボートにより係留地までえい航された。</p> <p>船長が機関修理業者に主機の点検を依頼した結果、本船は、本インシデント当時、剝離した防食亜鉛プラグの破片がインタークーラーの冷却海水入口側を閉塞して冷却海水圧力が上昇し、同クーラー冷却海水入口ホースが脱落して冷却清水を冷やすことができず、主機が過熱した可能性があることが分かった。</p> <p>主機冷却海水系統には、海水による電気腐食を防ぐために、熱交換器の海水出口側インタークーラーの冷却海水入口に、防食亜鉛プラグが取り付けられていた。</p> <p>（図1 防食亜鉛プラグ位置図参照）</p> <p>船長は、約2年前に本船を中古で購入後、冷却海水系統の点検を行ったことがなかった。</p>

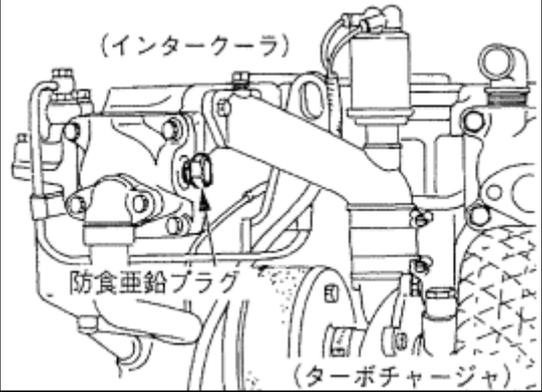
<p style="text-align: center;">図1 防食亜鉛プラグ位置図</p>
<p><b>分析</b></p>	<p>本船は、航行中、約2年間交換されていなかった防食亜鉛プラグが消耗して剥離し、同亜鉛プラグの破片がインタークーラーの冷却海水入口側を閉塞したことから、主機が冷却されずに過熱して運転できなくなり、運航不能となったものと考えられる。</p>
<p><b>原因</b></p>	<p>本インシデントは、本船が航行中、約2年間交換されていなかった防食亜鉛プラグが消耗して剥離し、同亜鉛プラグの破片がインタークーラーの冷却海水入口側を閉塞したため、主機が冷却されずに過熱して運転できなくなったことにより発生したものと考えられる。</p>
<p><b>再発防止策</b></p>	<p>今後の同種事故等の再発防止に役立つ事項として、次のことが考えられる。</p> <ul style="list-style-type: none"> <li>・ 船長は、主機冷却海水システムの防食亜鉛プラグを定期的に点検し、防食亜鉛の形状が、取扱説明書に記載されている形状まで消耗している場合、新品と交換すること。</li> <li>・ 船長は、主機の冷却清水系統及び海水系統の清掃を定期的に行うこと。</li> </ul>
