船舶インシデント調査報告書

令和6年7月24日

運輸安全委員会（海事専門部会）議決

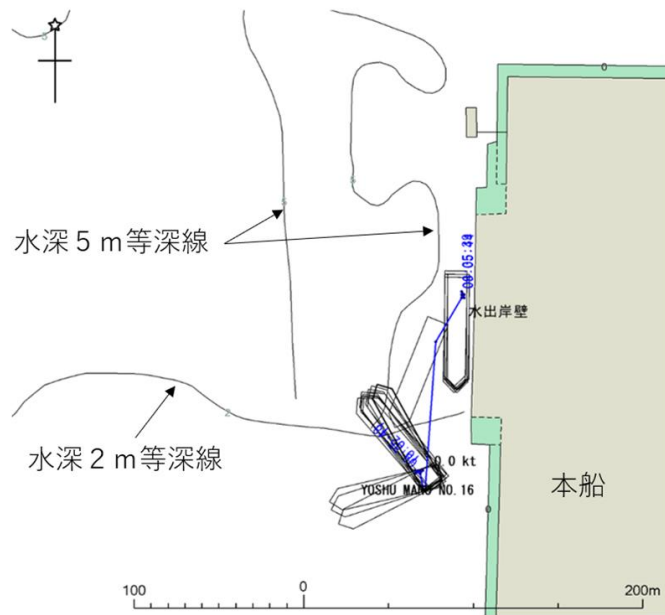
図1 本船が座州するまでの経路図（AIS記録）

インシデント種類	座洲
発生日時	令和5年12月7日 09時35分ごろ
発生場所	香川県三豊市詫間港 三玉岩灯標から真方位136° 1.08海里付近 (概位 北緯34° 14.1′ 東経133° 41.3′)
インシデントの概要	貨物船第十六予州丸は、離岸操船中、浅所に座洲した。
インシデント調査の経過	令和5年12月12日、主管調査官（広島事務所）を指名 原因関係者から意見聴取手続実施済
事実情報	
船種船名、総トン数	貨物船 第十六予州丸、499トン
船舶番号、船舶所有者等	144035、株式会社予州興業（A社）
乗組員等に関する情報	船長、四級（航海）
負傷者	なし
損傷	なし
気象・海象	気象：天気 晴れ、風向 西、風速 約15～20m/s（突風）、視界良好 海象：波向 西、波高 約1.0m、潮汐 下げ潮の中央期 三豊市には、令和5年12月6日18時14分に強風注意報が発表され、本事故当時も継続中であった。
インシデントの経過	<p>本船は、船長ほか4人が乗り組み、南北に延びる詫間港水出岸壁（以下「本件岸壁」という。）の西側に船首を南に向け、右舷方に船首錨を2節（1節の長さが約25m）及び船尾錨を約2節半延ばした状態で、左舷着けで着岸していた。</p> <p>本件岸壁の南端より南方には浅所（以下「本件浅所」という。）があり、本船の船首は、同南端から北方に20m付近に位置していた。</p> <p>船長は、着岸してから約3時間半、あまり変化なく右舷方から約10m/sの風を受けていたので、急に風が強まることはないと思い、前進しながら右回頭して反転できると思い離岸を開始した。</p> <p>船長は、船首及び船尾から延ばしていた右舷錨の錨鎖を巻き取り、主機、舵及びバウスラスターを使用して船首を北西方に向けようとしていたところ、約15～20m/sの西の突風が吹き出したことを知った。</p> <p>本船は、約20°～30°右回頭したところで、船首及び船尾の錨が揚がり、僅かに前進し、船首が南南西方から西方に右回頭しながら前進したが、西からの突風により、東方に風圧力を受けながら南進を続け、船首が右舷方に約100°以上右回頭したところで船尾が本件浅所に座洲した。（図1参照）</p>

本船は、離岸中、船長が、右回頭しながら離岸を開始したところ、急に約15～20m/sの西風を受けて東方に風圧力を受けたことから、右回頭しながら南進して、船尾が本件浅所に座洲したものと考えられる。

本船は、離岸後、南南西方から西方に主機、舵及びバウスラスタを使用し、右回頭中であつたが、東方に圧流されたことから、南進する状態になった可能性が考えられる。

原因	本インシデントは、本船が、離岸中、船長が、右回頭しながら離岸を開始したところ、急に約15～20m/sの西風を受けて東方に風圧力を受けたため、右回頭しながら南進して、船尾が本件浅所に座洲したものと考えられる。
再発防止策	今後の同種事故等の再発防止に役立つ事項として、次のことが考えられる。 <ul style="list-style-type: none">・ 船長は、強風下の離岸に際して、風向風速の変化を観察しつつ自船の圧流方向を見極め、浅所に接近しない安全な方法で離岸すること。また、自船の操縦性能では離岸が困難な場合は、風の状況を勘案し離岸を一時見合わせるか、タグボート等を躊躇なく使用すること。
