## 船舶インシデント調査報告書

運輸安全委員会（海事専門部会）議決

インシデント種類	運航不能（機関故障）
発生日時	令和5年11月10日 11時00分ごろ
発生場所	鹿児島県屋久島北方沖 一湊灯台から真方位000° 2.0海里付近 (概位 北緯30° 30.1′ 東経130° 29.9′)
インシデントの概要	貨物船第二優昭丸は、航行中、主機が運転できなくなり、運航不能となった。
インシデント調査の経過	令和6年2月27日、主管調査官（門司事務所）を指名 原因関係者から意見聴取手続実施済
<b>事実情報</b> 船種船名、総トン数 船舶番号、船舶所有者等	貨物船 第二優昭丸、498トン 140950、優昭海運株式会社（A社） ディーゼル機関、船内機、4サイクル、出力1,471kW、回転数 毎分310、使用燃料A重油、6気筒、ボア330mm、平成20年 12月進水、機関製造年月日不詳
乗組員等に関する情報	船長、三級（航海） 機関士、三級（機関）（履歴限定）（機関限定）
負傷者	なし
損傷	なし
気象・海象	気象：天気 晴れ、風向 北西、風力 2、視界 良好 海象：海上 平穏
インシデントの経過	<p>本船は、船長及び機関士ほか3人が乗り組み、造船所での定期検査を終え、沖縄県那覇市那覇港へ向けて航行中、船長が異音に気付いて主機の回転計を見たところ、回転数が低下していたので、主機を停止した。</p> <p>船長は、機関長から燃料油清浄機の吸入こし器を開放掃除した旨の報告を受け、主機の始動を試みたものの、異音が続くので主機を再度停止させ、運航不能と判断して錨泊させ、本インシデントの発生をA社担当者に連絡した。</p> <p>本船は、A社が手配したタグボートによりえい航され、最寄りの港の岸壁に着岸した。</p> <p>本船は、本インシデント後、主機製造会社による調査の結果、燃料ポンプ、A重油サービスタンク及びA重油セッティングタンク等の燃料配管系統から燃料油に水が混入していることが判明した。</p> <p>本船は、本インシデント発生の約1年以上前から、主機にA重油のみを使用しており、C重油を使用する際の加熱ラインを使用してA重油貯蔵タンクを加熱していなかった。</p>

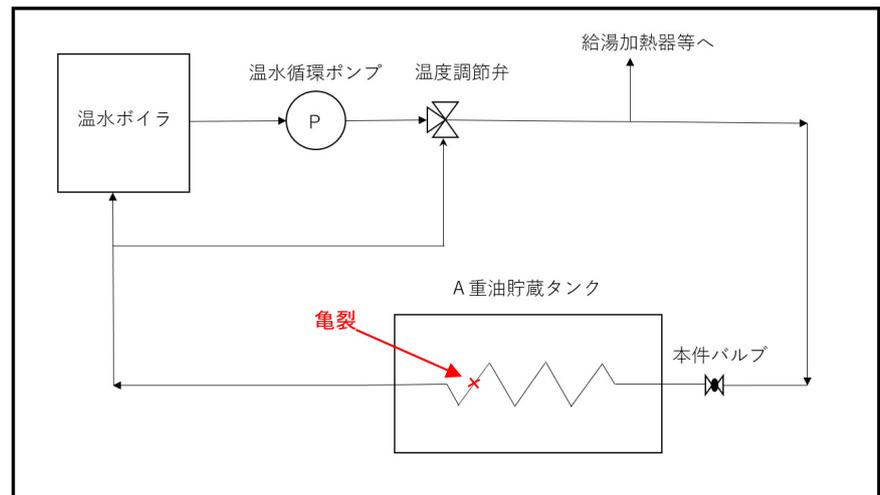
図1 加熱ライン概略図

A社担当者は、機関士が、本船の定期検査の上架作業中、A重油貯蔵タンクにある加熱ラインのバルブ（以下「本件バルブ」という。）の作動確認を行った際、本件バルブを開の状態としたまま、閉の状態に戻すことを失念し、同ラインの配管に生じていた亀裂から水が漏えいして燃料油に混入し、主機が燃焼不良を生じて停止したと判断した。

本船は、A重油貯蔵タンクの加熱ラインの配管に亀裂が生じていた中、本件バルブが開の状態で行航中、同ラインの亀裂から水が漏えいしたことから、燃料油に水が混入し、主機が燃焼不良を生じて運転できなくなり、運航不能となったものと考えられる。

本インシデントは、本船が、A重油タンクの加熱ラインの配管に亀裂が生じていた中、本件バルブが開の状態で行航中、同ラインの亀裂から水が漏えいしたため、燃料タンクに水が混入し、主機が燃焼不良を生じて運転ができなくなったことにより発生したものと考えられる。

A社は、本インシデント後、次の措置を講じた。  
 ・乗組員が、誤って本件バルブを開けても加熱ラインに水が流れな

いように、加熱ラインに閉塞フランジを設置した。

- ・乗組員は、入渠中のバルブの開閉については、他の作業員と平行して行わないこと、チェックリストを用いること、乗組員間で相互に作業内容を共有することなどにより、失念することがないようにすること。
- ・乗組員及び船舶所有者は、管理船舶の運航において、使用しないバルブ及び配管には誤操作を避けるための表記及び使用止めの措置を施すこと。
