船舶インシデント調査報告書

令和6年7月24日

運輸安全委員会（海事専門部会）議決

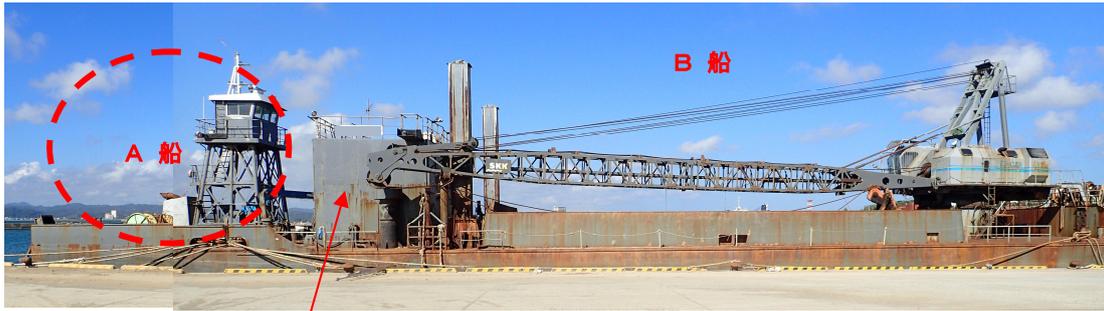
A船がB船の船尾部に船首部を結合した押船列の状態

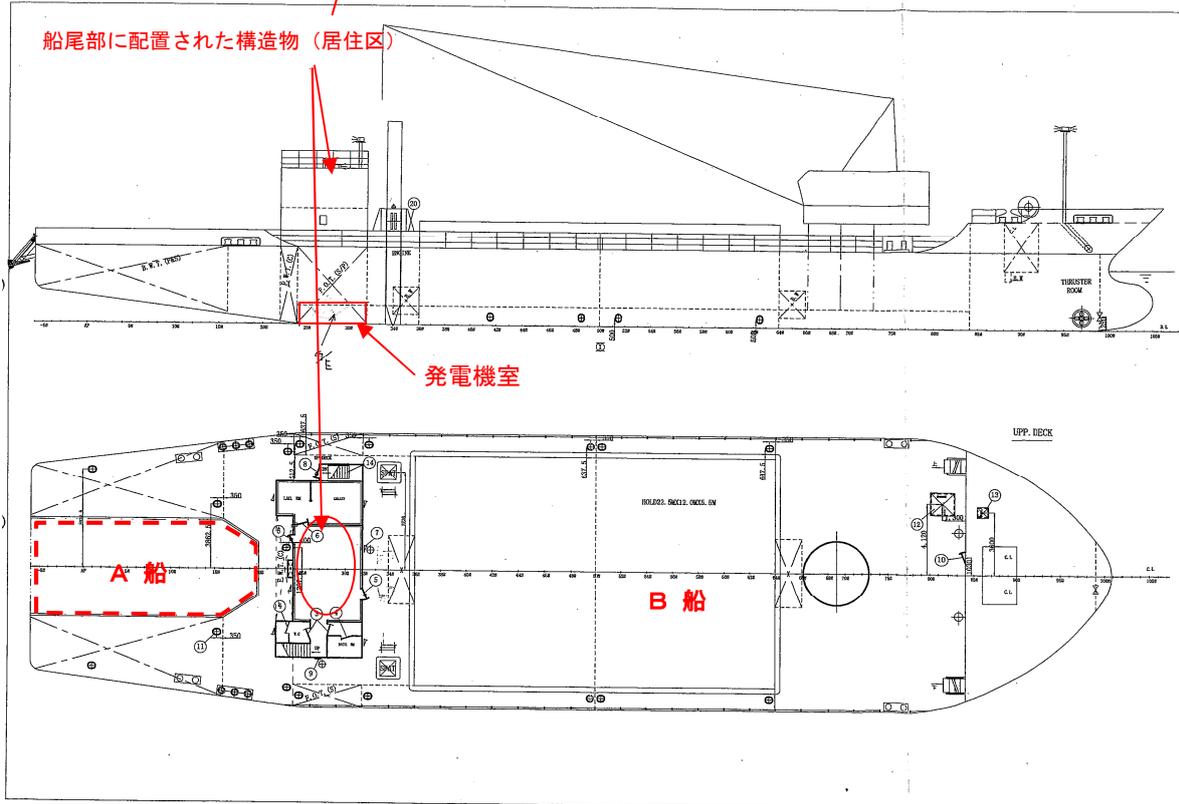
B船の一般配置図

<p>本件発電機が停止して電源が喪失し、主機が停止して運航不能となった。</p> <p>船長は、携帯電話で船舶所有会社担当者に本インシデントの発生を連絡し、同社担当者経由で海上保安庁に通報を行い、船長、乗組員及びクレーン運転士は、来援した巡視艇に救助され、館山港に着いた。</p> <p>B船は、本件発電機のほか、予備発電機及び停泊用発電機の3台を設置しており、予備発電機は、手で始動して気中遮断器を投入してA船に電力を供給するようになっていた。</p> <p>船長は、本インシデント当時、時化による船体の動揺で船外に投げ出されるおそれを感じたので、B船の発電機室に入って予備発電機を始動することができなかった。</p> <p>本件発電機は、本インシデント後、点検されたものの、異常はなく、停止した理由が不明であった。</p>
<p><b>分析</b></p>	<p>A船は、鋸南町西方沖を航行中、B船に搭載している本件発電機が停止してA船に電力が供給されなくなったことから、A船の主機が運転できなくなり、運航不能となったものと考えられるが、本インシデント後、本件発電機が点検されたものの、本件発電機が停止した状況を明らかにすることはできなかった。</p> <p>船長は、時化による船体の動揺で船外に投げ出されるおそれを感じたことから、B船の発電機室に入ることができず、予備発電機を始動することができなかったものと考えられる。</p>
<p><b>原因</b></p>	<p>本インシデントは、鋸南町西方沖をA船が航行中、B船に搭載している本件発電機が停止してA船に電力が供給されなくなったため、A船の主機が運転できなくなったことにより発生したものと考えられる。</p>
<p><b>再発防止策</b></p>	<p>今後の同種事故等の再発防止に役立つ事項として、次のことが考えられる。</p> <ul style="list-style-type: none"> <li>・被押はしけ等に結合して運航する押船の船舶所有者は、押船が被押はしけの発電機から電力供給を受ける構造の場合、電力供給に支障が生じた際、気象海象によっては、直ちに乗組員がはしけに移乗して、対処することが困難な状況があるので、押船に発電機を搭載して航行に必要な電力を供給できる設備にすることが望ましい。</li> </ul>
