船舶インシデント調査報告書

インシデント種類	運航不能（機関故障）
発生日時	令和5年8月3日 15時00分ごろ
発生場所	北海道色丹島 ^{しこたん} 東方沖 色丹島灯台から真方位094°548海里（M）付近 （概位 北緯42°30.0′ 東経159°17.0′）
インシデントの概要	漁船第五十一日 ^{にちあひ} 榮丸は、航行中、主機の運転ができなくなり、運航不能となった。
インシデント調査の経過	令和5年11月9日、本インシデントの調査を担当する主管調査官（函館事務所）ほか1人の地方事故調査官を指名した。 原因関係者から意見聴取を行った。
事実情報 船種船名、総トン数 船舶番号、船舶所有者等 L×B×D、船質 機関、出力、進水等	漁船 第五十一日榮丸、181トン 123841、AM1-907（漁船登録番号）、個人所有 29.73m（Lr）×6.36m×2.51m、鋼 ディーゼル機関、船内機、573kW、昭和54年11月 4サイクル、回転数毎分635、6気筒、ボア240mm、使用燃料 A重油、昭和54年9月機関製造
乗組員等に関する情報	船長 44歳 四級海技士（航海） 免許年月日 平成21年4月8日 免状交付年月日 平成31年2月5日 免状有効期間満了日 令和6年4月7日 機関長 53歳 四級海技士（機関）（機関限定） 免許年月日 令和4年4月1日 免状交付年月日 令和4年4月1日 免状有効期間満了日 令和9年3月31日
死傷者等	なし
損傷	なし
気象・海象	気象：天気 霧、風 ほとんどなし、視程 約500m 海象：海上 平穏
インシデントの経過	本船は、船長及び機関長ほか7人（日本国籍5人、インドネシア共和国国籍2人）が乗り組み、令和5年7月31日08時00分ごろ北太

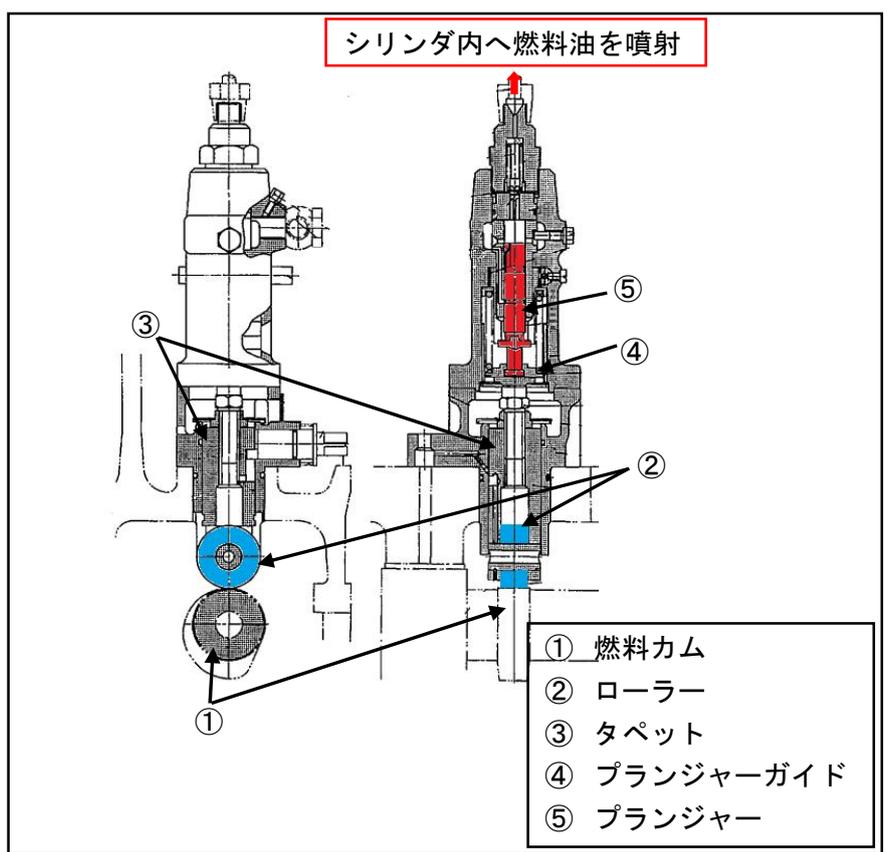
図1 燃料噴射ポンプの噴射機構図（概略）

機関修理会社担当者は、ローラーへ供給される潤滑油の量が減少し、ローラーが焼き付いて固着した結果、燃料カムにより突き上げられてもプランジャーが上昇しなかったと推測した。

機関製造会社担当者は、ローラーが焼き付いた要因として、

<p>ローラーの潤滑が不十分なこと及び過大な荷重が同ローラーにかかったことによるものと推測し、また、1番及び2番シリンダの燃料噴射ポンプの取付台に亀裂を生じた要因は、ローラー付近の駆動部が同ポンプ本体を持ち上げるように作用するなどし、ローラーへの荷重が増大したこと等によるものと推測した。</p> <p>機関長は、潤滑油タンクの潤滑油の量が少なくなり、ローラーへ送る潤滑油の量が減少して同ローラーが焼き付いたのではないかと本インシデント後に思った。</p> <p>(6) その他の情報</p> <p>機関長は、漁労長を兼務しており、ふだん主に操業に意識を向けており、測深管から油面までの高さを計測するなどし、潤滑油の量を点検しておけばよかったと本インシデント後に思った。</p>
<p>分析</p> <p>乗組員等の関与 船体・機関等の関与 気象・海象等の関与 判明した事項の解析</p>	<p>あり あり なし</p> <p>本船は、機関長が潤滑油の量を点検していなかったことから、色丹島東方沖を航行中、潤滑油の量が減少した状態で主機が運転され、1番及び2番シリンダの燃料噴射ポンプのローラーへの潤滑油供給量が減少し、同ローラーが焼き付いて固着し、燃料噴射ポンプのプランジャーが上昇しなくなり、続航の目的で応急処置を行ったものの、主機の継続した運転により、シリンダライナ等に亀裂を生じて不具合が拡大するのではないかと思い、主機の運転ができなくなり、運航不能となったものと考えられる。</p> <p>機関長は、ふだん操業に意識を向けていたことから、潤滑油タンクの潤滑油の量を点検しておらず、同油タンクの潤滑油の量が減少していることに気付かなかったものと考えられる。</p> <p>1番及び2番シリンダの燃料噴射ポンプ取付台は、ローラーが焼き付いたことから、燃料カムが回転した際、同ローラーに働く荷重が増大し、亀裂を生じたものと考えられる。</p> <p>3番及び5番シリンダのシリンダライナ等は、潤滑油供給量が減少したことから、クランク軸の回転により掻き上げられる同油の量が減じ、潤滑が阻害されて焼損したものと考えられる。</p>

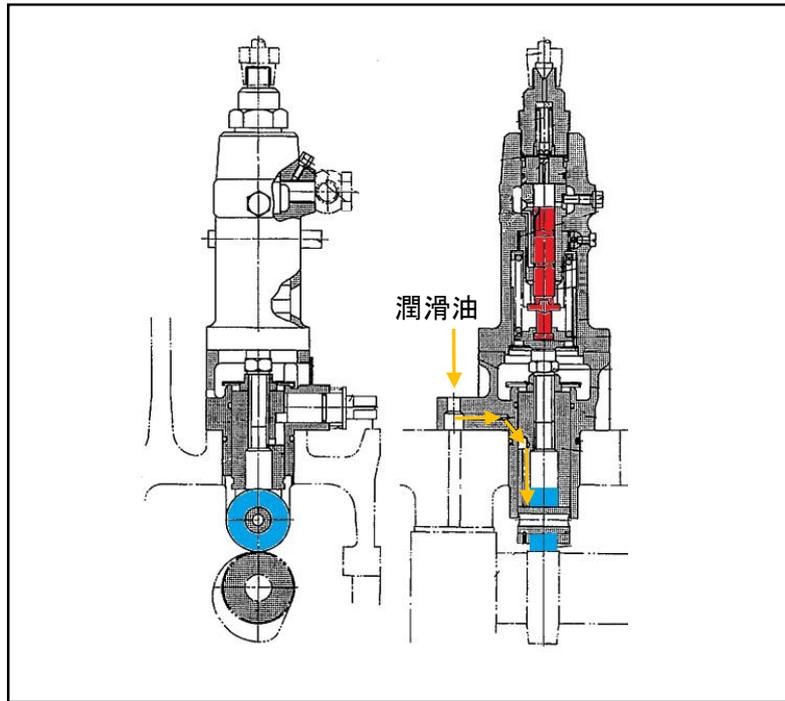
図2 燃料噴射ポンプ取付台のローラーへの潤滑油経路

潤滑油は、クランクケースの油受に溜まり、その後主機の下部に配置された潤滑油タンクに流れ、同油タンクから潤滑油ポンプにより吸入加圧されて吐出されたのち、潤滑油こし器、潤滑油冷却器及び潤滑油主管に送られてピストンピン軸受、カム軸、燃料噴射ポンプのローラー等に送られて各部を潤滑、冷却するなどしてから、油受に戻るよう循環されていた。（図2参照）

機関長は、約5か月前から潤滑油の量を点検したことがなかった。

<p>原因</p>	<p>本インシデントは、機関長が潤滑油の量を点検していなかったため、本船が色丹島東方沖を航行中、潤滑油の量が減少した状態で主機が運転され、1番及び2番シリンダの燃料噴射ポンプのローラーへの潤滑油供給量が減少して、同ローラーが焼き付いて固着し、燃料噴射ポンプのプランジャーが上昇しなくなり、応急処置を行ったものの、主機の運転ができなくなったことにより発生したものと考えられる。</p>
<p>再発防止策</p>	<p>今後の同種事故等の再発防止に役立つ事項として、次のことが考え</p>

<p>られる。</p> <ul style="list-style-type: none">・ 職を兼務する機関長は、兼務される職にのみ専念することなく、主機の潤滑油等に関する状態を点検すること。・ 機関長は、潤滑油タンクの潤滑油の量を適正に維持するよう各船舶により定められる常用油面の高さを基準とし、油面が低ければ、適宜、補給すること。
--	--
