船舶インシデント調査報告書

令和7年3月26日

運輸安全委員会（海事専門部会）議決

| インシデントの概要 | LNGタンカー ^{ノースウエスト ストームペトレル} NORTHWEST STORMPETRELは、航行中、蒸気タービン主機の運転ができなくなり、運航不能となった。 |

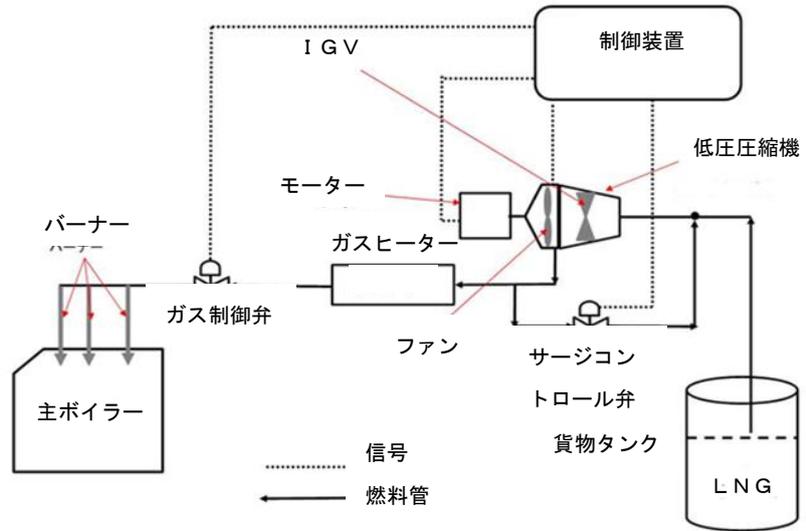
図1 主ボイラーへのBOG系統概略図

機関長は、主ボイラーが失火した原因調査を行った結果、1号低圧圧縮機のIGVを動かすリンク機構の周囲に氷が付着したことで、同リンク機構が固着してIGVの開度を調節することができず、同圧縮機の吸入側と吐出側の差圧が上昇し、差圧が大きくなった場合に同圧縮機の吐出側から吸入側にBOGをバイパスさせるサージコントロール弁が自動的に開いたことで、主ボイラーへのBOGの流量が失われ、主ボイラーが失火したことが判明した。（図1参照）

本船は、航行中、低圧圧縮機のIGVリンク機構の点検が定期的に行われていない中、同IGVリンク機構が、氷の付着により固着してIGVの開度を調節できなかったことから、サージコントロール弁が自動的に開いてBOGの流れが途絶え、主ボイラーが失火して、蒸気の供給が途絶え、航行不能となったものと考えられる。

本船は、外気温度が氷点下となる状況下、貨物機械室内の暖房用蒸気管から軽微な蒸気の漏れを生じていたことから、1号低圧圧縮機のIGVリンク機構に氷が付着したものと考えられる。

| 原因 | <p>本インシデントは、本船が航行中、低圧圧縮機の I G V リンク機構の点検が定期的に行われていない中、同 I G V リンク機構が、氷の付着により固着して I G V の開度を調節することができなかったため、サージコントロール弁が開いて B O G の流れが途絶え、主ボイラーが失火して、蒸気の供給が途絶えたことにより発生したものと考えられる。</p> <p>1号低圧圧縮機の I G V リンク機構に氷が付着したのは、外気温度が氷点下となる状況下、貨物機械室内の暖房用蒸気管から軽微な蒸気の漏れを生じていたことによるものと考えられる。</p> |

機関長及び機関部乗組員は、貨物機械室の暖房用蒸気管の漏えい箇所を修理し、1号低圧圧縮機のIGVリンク機構周囲の付着した氷の除去及び同機構の動作確認を行った後、同圧縮機を起動してIGVが正常に作動することを確認し、主ボイラー、蒸気タービン発電機及び蒸気タービン主機を順次起動した。

| 再発防止策 | <p>今後の同種事故等の再発防止に役立つ事項として、次のことが考えられる。</p> <ul style="list-style-type: none"> ・ 機関長及び機関部乗組員は、外気温度が氷点下となる海域を航行する際、貨物機械室内の低圧圧縮機の I G V リンク機構を定期的に点検し、氷が付着する等で、同リンク機構が固着していないか確認すること。 ・ 機関長及び機関部乗組員は、貨物機械室の内部について、湿度が高くなって氷が付着するような状況にならないよう蒸気管の点検を行い、軽微な蒸気の漏れであっても修理を行うこと。 ・ 機関長及び機関部乗組員は、集中冷却清水系統内に空気が混入しないように点検を行い、必要に応じて配管系の修理等を行い、混入した空気の除去を行うこと。 |

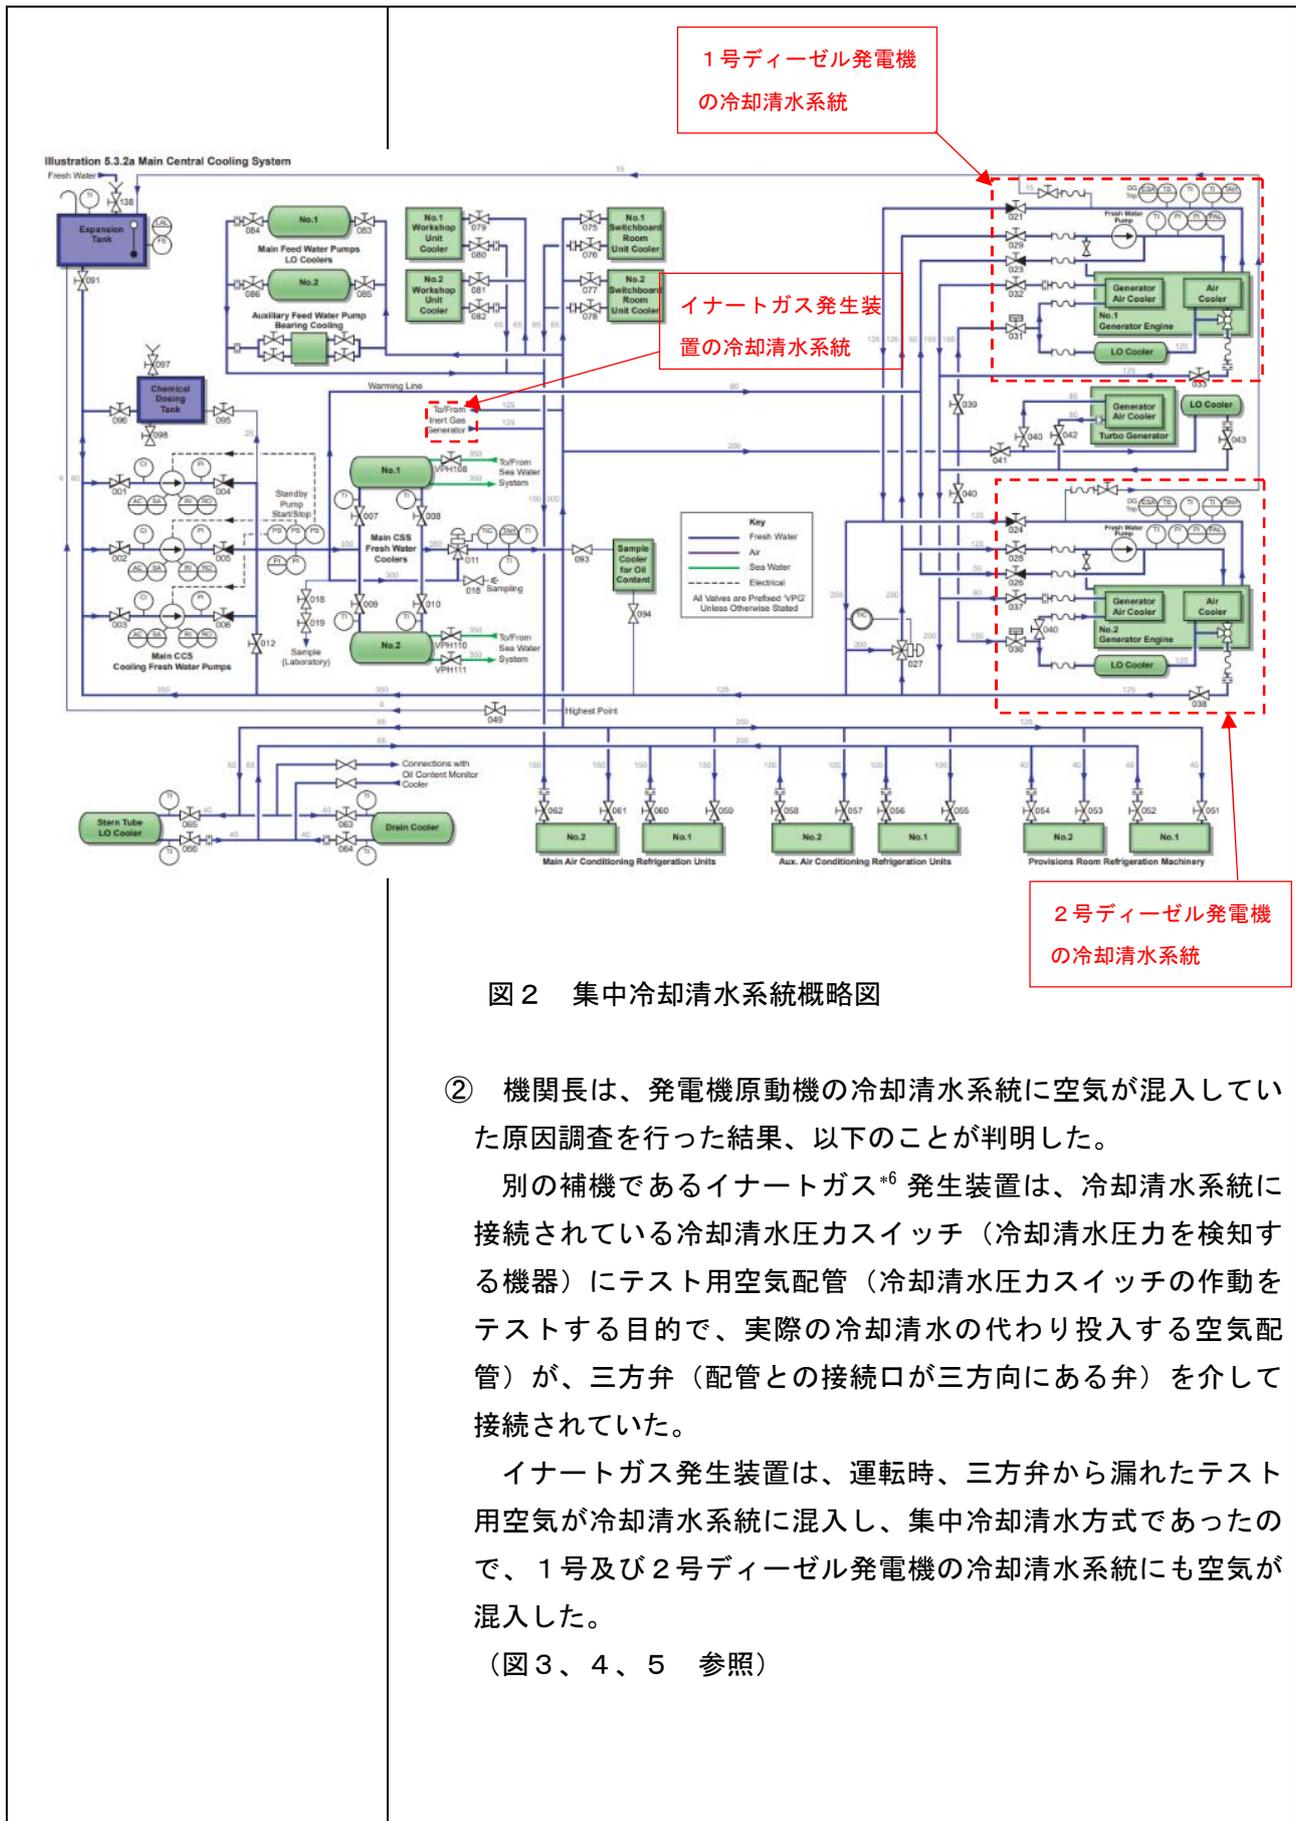
図2 集中冷却清水系統概略図

機関長は、1号及び2号ディーゼル発電機が冷却清水温度過高保護装置によりトリップした原因調査を行った結果、冷却清水系統内に空気が混入しており、混入した空気によって冷却清水の循環が妨げられて冷却清水温度が上昇し、1号及び2号ディーゼル発電機がトリップしたことが判明した。

| | <p>ク内の圧力を上昇させるので、低圧圧縮機によって吸引されて主ボイラーに燃料として供給されていた。</p> <p>② 低圧圧縮機は、BOGの流量によってサージング^{*4}を起こす領域があるので、BOGの流量の制御をIGVの開度を調整することで行っていた。</p> <p>IGVは、低圧圧縮機の吸入側にくさび状のベーン（翼）を取り付け、同ベーンの角度を変えることによってファン入口でBOGの吸入量を変えることができるようになっていた。</p> <p>制御装置からの信号によって作動するアクチュエーター^{*5}は、リンク機構を介してIGVに接続され、同アクチュエーターの動作がIGVのベーン角度変化に変換されてBOGの流量を増減するようになっていた。</p> <p>(2) 1号及び2号ディーゼル発電機が冷却清水システムに関する情報</p> <p>① 本船は、1号及び2号ディーゼル発電機の原動機を含む全ての補機類の冷却清水システムが共通である集中冷却清水方式となっていた。(図2参照)</p> |

機関長及び機関部乗組員は、冷却清水系統全体に混入した空気の除去を行った。

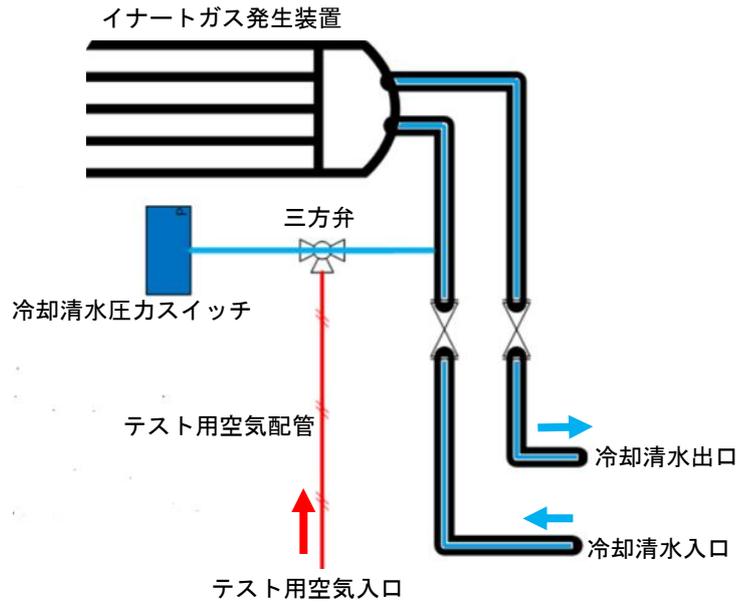
図3 通常時におけるイナータガス発生装置の冷却清水配管とテスト用空気配管の概略図

別の補機であるイナートガス^{*6}発生装置は、冷却清水系統に接続されている冷却清水圧カススイッチ（冷却清水圧力を検知する機器）にテスト用空気配管（冷却清水圧カススイッチの作動をテストする目的で、実際の冷却清水の代わり投入する空気配管）が、三方弁（配管との接続口が三方向にある弁）を介して接続されていた。

本船は、機関長及び機関部乗組員が、冷却清水系統全体について混入した空気の除去を行った後、イナートガス発生装置の冷却清水系統に接続されている冷却清水圧カススイッチのテスト用空気配管を取り外した。

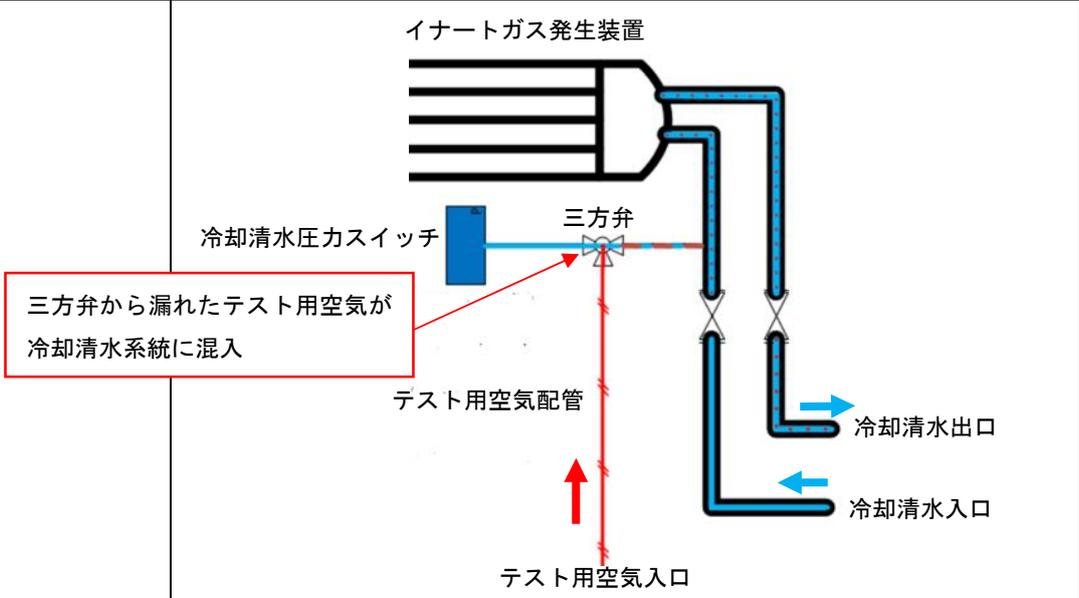
図5 テスト用空気の冷却清水系統への混入時におけるイナートガス発生装置の冷却清水配管とテスト用空気配管の概略図

イナートガス発生装置は、運転時、三方弁から漏れたテスト用空気が冷却清水系統に混入し、集中冷却清水方式であったので、1号及び2号ディーゼル発電機の冷却清水系統にも空気が混入した。

本船の1号及び2号ディーゼル発電機は、発電機原動機を含む全ての補機類の冷却清水系統が共通である集中冷却清水方式となっており、また、別の補機であるイナートガス発生装置の冷却清水系統に接続されている冷却清水圧カススイッチにテスト用空気配管が三方弁を介
