船舶インシデント調査報告書

インシデント種類	運航不能（舵脱落）
発生日時	令和6年3月4日 16時03分ごろ
発生場所	静岡県南伊豆町石廊崎南西方沖 <small>はがち</small> 波勝岬灯台から真方位214° 11.0海里付近 （概位 北緯34° 32.3′ 東経138° 37.0′）
インシデントの概要	油タンカー <small>しんきょうわ</small> 新共和丸は、東進中、舵が脱落し、運航不能となった。
インシデント調査の経過	令和6年3月21日、本インシデントの調査を担当する主管調査官（横浜事務所）を指名した。 原因関係者から意見聴取を行った。
事実情報 船種船名、総トン数 船舶番号、船舶所有者等 L×B×D、船質 機関、出力、進水等	油タンカー 新共和丸、3,819トン 137153、共和産業海運株式会社（船舶管理人、A社）、ケイエムマリン株式会社 98.43m (Lr) × 16.00m × 8.00m、鋼 ディーゼル機関、3,309kW、平成14年8月22日
乗組員等に関する情報	船長 46歳 三級海技士（航海） 免許登録日 平成10年11月18日 免許証交付日 令和5年8月18日 （令和10年11月17日まで有効）
死傷者等	なし
損傷	なし
気象・海象	気象：天気 晴れ、風向 西北西、風力 6、視界 良好 海象：波向 西、波高 約3m
インシデントの経過	本船は、船長ほか8人が乗り組み、灯油約3,380kl 及び軽油約2,520kl を積載し、令和6年3月4日08時00分ごろ三重県四日市港港外の錨地を発して青森県青森市青森港に向かった。（図1参照）

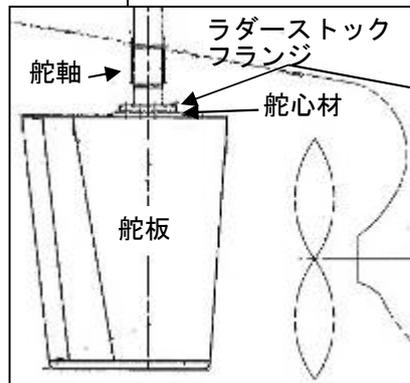
図3 舵図面を加工
(舵の製造業者回答書より引用)

本船は、一般財団法人日本海事検定協会（NK）の検査員が立ち会い、ダイバーの調査によって舵板が脱落してなくなっていることが分かった。舵板が繋がる舵軸下部のラダーストックフランジ（材質鍛鋼 KSF45W）は、右舷側が破断し、残っている左舷側では舵板を固定していた4本のリーマボルト^{*1}（材質鍛鋼 KSFA65）及びナット（材質鍛鋼 KSFA65）が脱落していたのが確認された。

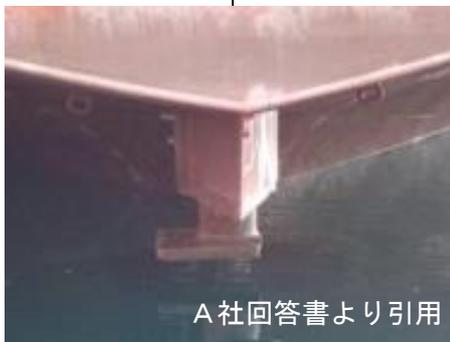
写真1 入渠時のラダーストックフランジ

本船は、後日、千葉港千葉第4区の企業専用棧橋に着けて揚げ荷役が行なわれた後、広島県呉市所在の造船所にえい航された。(写真1、写真2、図5参照)

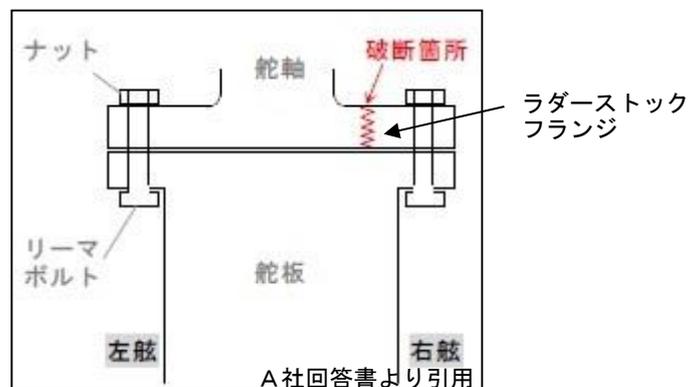
図5 ラダーストックフランジ周辺の破壊前のイメージ図

- a 左舷側4番のリーマボルトが、ナットの回り止めが腐食、溶接不良等によって機能が弱くなり、ナットが回って抜け、3番のナットにも振動が大きく加わるようになり、3番のリーマボルトも抜けた。
- b リーマボルトが2本抜けると1番及び2番のリーマボルトのナットにはねじり応力も加わりやすくなるため、リーマボルトが回転して2本とも抜けた。
- c 左舷側4本のリーマボルトがなくなったことで、破断面の起点となって曲げ応力が集中し、一挙にラダーストックフラ

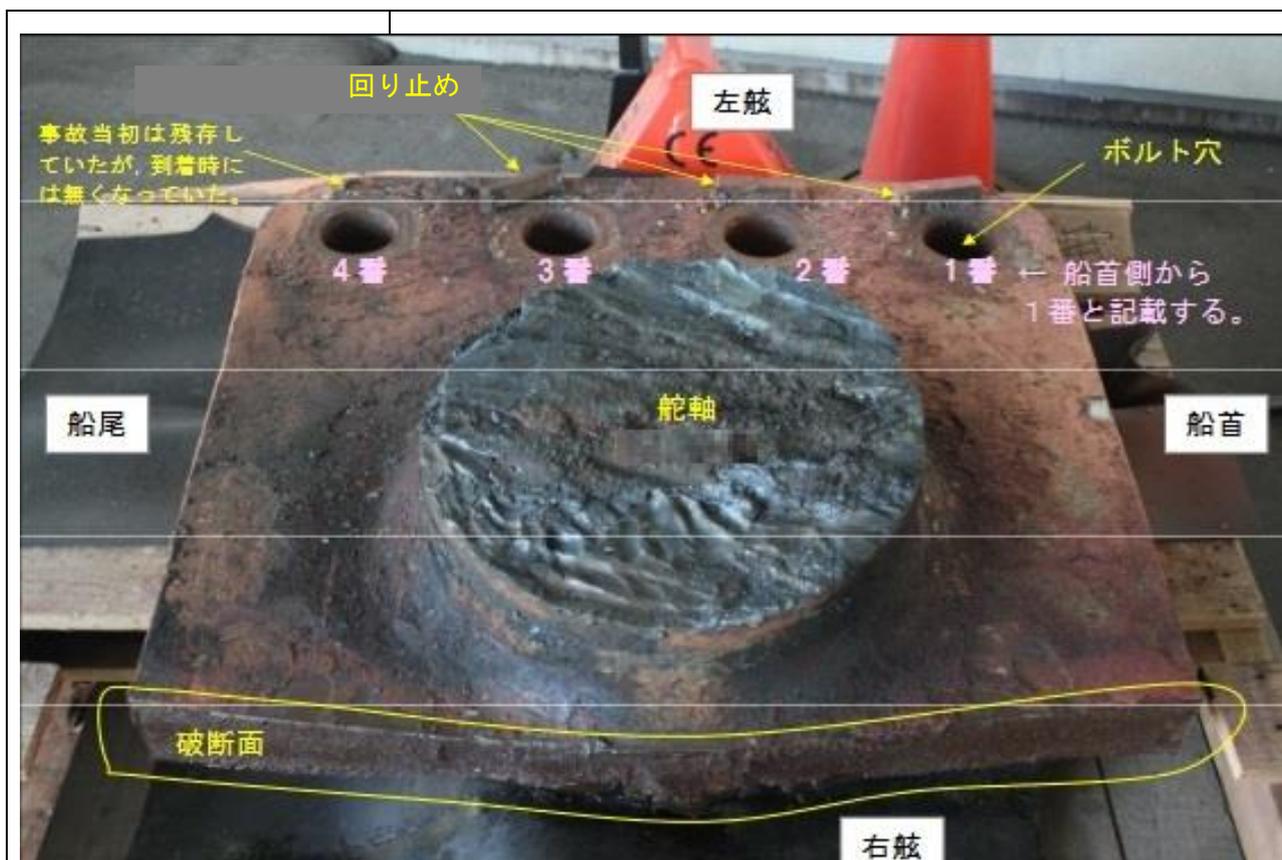
写真7 ラダーストックフランジ

<p>(付表1 A船のAIS記録(抜粋)、写真3 舵板(新規製造取付け)、写真4 ラダーストックフランジ(新規製造取付け)、写真5 リーマボルト及び回り止め(新規製造取付け)、写真6 ナット(新規製造取付け) 参照)</p>
<p>その他の事項</p>	<p>(1) 本船の喫水 本船の喫水は、船首約5.75m、船尾約6.70mであった。</p> <p>(2) 本船の舵構造 本船は、1軸1舵であり、舵の種類が吊り舵であった。 本船の舵は、舵心材が骨材となり、その周囲に舵板を接合することで構成されており、中心軸となって左右に回転し、ラダーストックフランジで連結して上部に位置する舵軸から吊り下げられていた。</p> <p>(3) 本船のラダーストックフランジ周辺の点検 A社担当者によれば、リーマボルト及びナットの点検は、次のとおりであった。</p> <p>① 令和3年6～7月頃前記の造船所において、定期検査受検時に舵を開放した際、取り外されて錆落とし等の整備及び磁気探傷検査による点検が行われた後、再装着され、回り止めが溶接された。なお、ラダーストックフランジについては、定期検査での検査対象となっていなかった。</p> <p>② 令和5年7～8月頃に上架した際、回り止めも含め、目視及び打音による点検が行われ、不具合は認められなかった。</p> <p>③ 本インシデント後の入渠において、舵軸に曲損等がなく、残ったラダーストックフランジの一部やプロペラに漂流物等が衝突したような痕跡は認められなかった。</p> <p>(4) A社から依頼を受けた第三者機関は、ラダーストックフランジについて次のとおり解析を行った。なお、ボルト穴については、船首側から順に1～4番とした。</p> <p>① 外観を目視で観察した結果、次のとおりであった。</p> <p>a ラダーストックフランジ左舷側のボルト穴には、回り止めが溶接されているが、4番の回り止めは欠損し、3番の回り止めは剥がれかけている。</p> <p>b 4番のナット跡はほかに比べて円形で凹み傷がある。4番ボルト穴に固定されていたナットは、回り止めが緩んだことでナットが回転し、4番のリーマボルトが抜けた。 (写真7 参照)</p>

- a 扇状破面にはラチェットマーク（一挙に生じた亀裂）が見られるので、急速破断面と考えられ、極めて大きな荷重がかかった。
- b 扇状破面から表面側に向かって段差の大きな繋がつた亀裂が入っており、過大荷重によって一挙に亀裂が進展した。
- c 破断面中央下部に過大荷重がかかり、扇状の割れが出来たことで更に表面に向かう亀裂が進展し、短時間で破壊が進行した。

ンジが破断した。
分析 乗組員等の関与 船体・機関等の関与 気象・海象の関与 判明した事項の解析	なし あり なし 本船は、駿河湾南方沖を自動操舵により東進中、ラダーストックフランジの左舷側にあるリーマボルトが脱落したことから、プロペラ後流によって舵板に作用する流体力が同フランジ右舷側に集中して曲げ応力が掛かり、同フランジが右舷側で破断して舵板が脱落し、操舵ができなくなり、運航不能となった可能性があると考えられる。 本船は、次のことから、ラダーストックフランジの左舷側にあるリーマボルトが脱落した可能性があると考えられる。 (1) ラダーストックフランジの左舷側にある4番のナットの回り止めが腐食、溶接不良等によって機能が弱くなったこと。 (2) プロペラ後流による流体力が舵板に作用する中、4番のナットが回ってリーマボルトが抜け、続いて、3番、2番及び1番のリーマボルトに一層振動が掛かるようになったこと。 本船のラダーストックフランジ、リーマボルト等は、令和3年6～7月頃定期検査受検時に舵を開放した際、取り外されて錆落とし等の整備及び磁気探傷検査による点検、令和5年7～8月頃に上架した際、回り止めも含め、目視及び打音による点検が行なわれていた。
原因	本インシデントは、本船が、駿河湾南方沖を自動操舵により東進中、ラダーストックフランジの左舷側にあるリーマボルトが脱落したため、プロペラ後流によって舵板に作用する流体力が同フランジ右舷側に集中して曲げ応力が掛かり、同フランジが右舷側で破断して舵板が脱落し、操舵ができなくなったことにより発生した可能性があると考えられる。 リーマボルトが脱落したのは、ラダーストックフランジの左舷側にある4番のナットの回り止めが腐食、溶接不良等によって機能が弱くなったこと、また、プロペラ後流による流体力が舵板に作用する中、4番のナットが回ってリーマボルトが抜け、続いて、残りの3本のリーマボルトに一層振動が掛かるようになったことによる可能性があると考えられる。
再発防止策	今後の同種事故等の再発防止に役立つ事項として、次のことが考えられる。 ・船舶所有者は、回り止めなどは目視による点検及び打音による確認では腐食や溶接不良等の不具合に気付かない可能性があるため、上架した際に舵を点検する機会を利用して専門業者等による点検等を行うことが望ましい。
