# 船舶インシデント調査報告書

令和7年3月12日

運輸安全委員会（海事専門部会）議決

| インシデントの概要 | 漁船第十八清福丸は、航行中、主機の運転ができなくなり、運航不能となった。 |

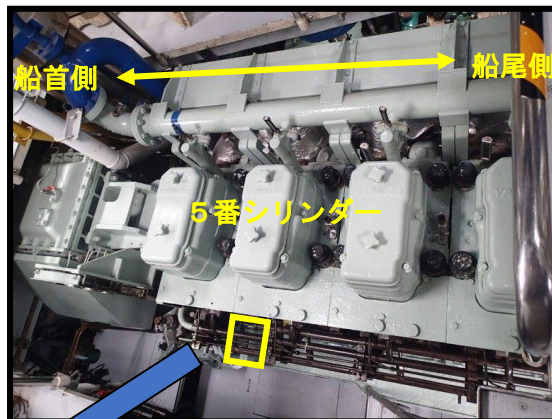
写真1 主機

| インシデントの経過 | <p>本船は、船長及び機関長ほか１７人（日本国籍１０人、インドネシア共和国籍７人）が乗り組み、かつお一本釣り漁の目的で鹿児島県奄美大島西方沖の漁場に向け、令和６年３月１９日０９時００分ごろ鹿児島県鹿児島市鹿児島港新港区を出港した。</p> <p>本船は、奄美大島西方沖において、主機を回転数毎分（rpm）約３７０の微速力前進とし、約８ノットの対地速力で南西進中、２０日１４時００分ごろ機関長が機関室で主機を点検していたところ、船尾から順に番号が付された５番シリンダーの排気温度が通常約２６０℃のところ、約４６０℃となっており他のシリンダーの排気温度より約２００℃高いことを認めた。</p> <p>機関長は、修理会社に問い合わせたが、主機の不具合の原因が分からなかったため、船長にその旨を報告した。</p> <p>船長は、鹿児島港新港区で修理を行うこととし、微速力前進のまま針路を北東に変更した。</p> <p>機関長は、本船が臥蛇島西方沖を北東進中、昇橋して航海当直に当たっていたとき、２３時３０分ごろ爆発音を聞き、機関室に行ったものの、異状を見付けることができなかったため、暴露甲板に行ったところ、煙突から火炎が噴出している状況を目撃した。</p> <p>機関長は、船橋に戻り、操船コンソールの主機遠隔操縦ハンドルを中立にした後、機関室に行き、主機の発停ハンドルを停止したが、主機が停止せず、船橋に戻り、操船コンソールの主機非常用停止ボタンを操作したものの、主機が停止せずに主機の回転数が６７０rpmになっていることを認めた。</p> <p>機関長は、機関室に行き、主機の燃料系統の配管のバルブを閉めて燃料油の供給を遮断して主機を停止させ、煙突から噴出していた火炎が収まったことを確認した。</p> <p>船長は、機関長から主機を運転することができないとの報告を受け、運航不能と判断した。</p> <p>漁労長は、付近で操業していた僚船に無線で救助を求めた。</p> <p>本船は、２１日０７時１０分ごろ来援した僚船にえい航され、２３時５０分ごろ鹿児島港新港区に入港した。</p> <p>主機は、本インシデント後、修理会社により点検が行われた結果、５番シリンダーの燃料噴射ポンプのアジャスターボルト（シリンダーへ供給する燃料油の油量を調整するコントロールラックを駆動するボルト。以下「本件アジャスターボルト」という。）が破損していることのほか、次のことが判明した。</p> <ol style="list-style-type: none"> <li>(１) ５番シリンダーの燃料噴射ポンプのコントロールラックが燃料油を過剰に供給する状態になり、不完全燃焼を生じた同シリンダーの排気ガス温度が上昇していた。</li> <li>(２) 未燃焼ガスが過給器出口付近で滞留し、爆発により配管に亀裂</li> </ol> |

が生じ、また、煙突から火炎が噴出した。

- (3) 主機の発停ハンドル及び主機非常用停止ボタンに異状はなく、本件アジャスターボルトの破損により、5番シリンダーのみが燃料油の供給を遮断できず、主機が停止しなかった。

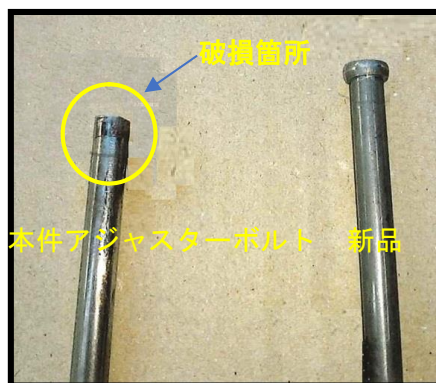
写真3 アジャスターボルト

| | <p>なかった。</p> <p>本件アジャスターボルトは、約２２年使用されていた。</p> <p>(2) 主機製造会社の見解等</p> <p>主機の取扱説明書には、燃料噴射ポンプの主要部分の分解点検を運転時間４，０００～６，０００時間ごと又は１年ごとに行うことと記載されている。</p> <p>主機製造会社は、主機の整備時に修理会社が燃料ポンプを取り外した際、本件アジャスターボルトが落下等の衝撃で曲損及び亀裂を生じ、その後の主機の運転中にぜい性破壊<sup>*1</sup>した可能性がある<sup>と推定した</sup>。また、アジャスターボルトは、燃料噴射ポンプを整備中、コントロールラックに円滑に嵌まらなければ交換するよう推奨されていた。</p> |
| <p><b>分析</b></p> <p>乗組員等の関与</p> <p>船体・機関等の関与</p> <p>気象・海象等の関与</p> <p>判明した事項の解析</p> | <p>あり</p> <p>あり</p> <p>なし</p> <p>本船は、燃料噴射ポンプの主要部分の分解点検を運転時間４，０００～６，０００時間ごと又は１年ごとに行うことが推奨されている中、機関長が取扱説明書に従って主機の点検整備を実施していなかったことから、本件アジャスターボルトの曲損及び亀裂が発見できず、臥蛇島西方沖を航行中、本件アジャスターボルトがぜい性破壊し、主機の運転ができなくなり、運航不能となったものと考えられる。</p> <p>機関長は、毎年、修理会社による主機の点検整備が行われていたことから、本件アジャスターボルトについても点検されている<sup>と思い、積算時間計を設置して取扱説明書を踏まえた主機の整備計画を立案せず、主機の点検整備を実施しなかったもの</sup>と考えられる。</p> <p>本件アジャスターボルトは、修理会社が５番シリンダーの燃料ポンプを整備中、落下等により衝撃を受けて曲損及び亀裂を生じた可能性<sup>があると考えられるが、客観的な情報が得られず、曲損及び亀裂を生じるに至った状況を明らかにすることはできなかった</sup>。</p> |
| <b>原因</b> | <p>本インシデントは、本船が、臥蛇島西方沖を航行中、機関長が、取扱説明書に従って主機の点検整備を実施していなかったため、本件アジャスターボルトの曲損及び亀裂を発見できず、本件アジャスターボルトがぜい性破壊し、主機の運転ができなくなったことにより発生したものと考えられる。</p> <p>取扱説明書に従って主機の点検整備が実施されなかったのは、毎年、修理会社による点検整備が行われており、機関長が、本件アジャ</p> |

本インシデント後、修理会社により、全てのアジャスターボルトが交換され、過給器出口付近の配管の亀裂が溶接で補修されて、主機は復旧した。

| 再発防止策 | <p>今後の同種事故等の再発防止及び被害の軽減に役立つ事項として、次のことが考えられる。</p> <ul style="list-style-type: none"> <li>・ 機関長は、主機の取扱説明書の記載内容に従って主機の整備計画を立案し、各機器の異状の早期発見に努めること。</li> </ul> |
