船舶インシデント調査報告書

令和7年7月23日
 運輸安全委員会（海事専門部会）議決
 委員 伊藤 裕 康（部会長）
 委員 上野 道 雄
 委員 高橋 明 子

| インシデントの概要 | 旅客船プレミアムドリームは、航行中、右舷主機が運転できなくなり、運航が阻害された。 |

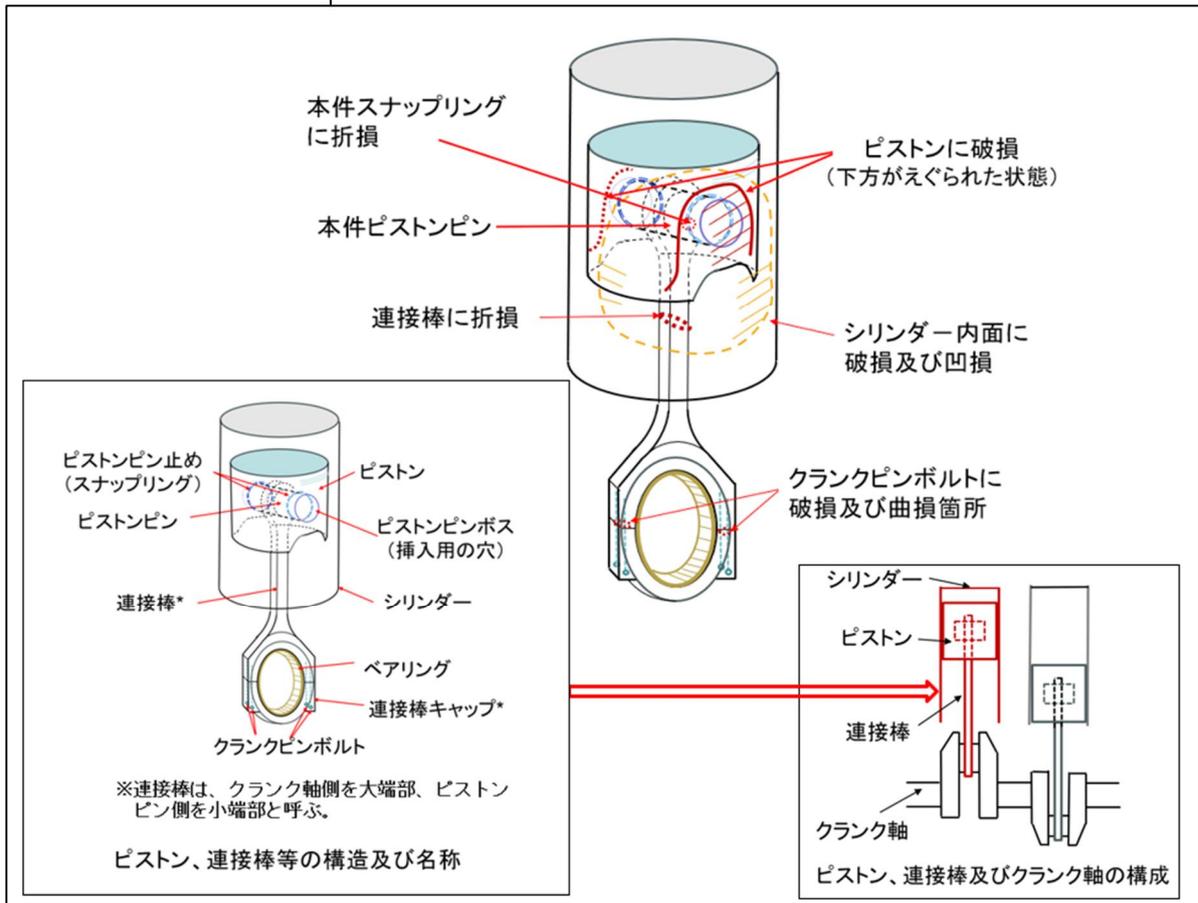
図2 右1番シリンダーのピストン、接続棒等の損傷状況

b 右1番シリンダーについては、ピストン上部の破損が激しく、焼付き痕が認められ、また、ピストンピン（以下「本件ピストンピン」という。）の抜け止め用のスナップリングの一つ（以下「本件スナップリング」という。）が折損し、焼付き痕がある状態であった。その他の損傷箇所については、焼付き痕が認められなかった。

| <p>分析</p> <p>乗組員等の関与 船体・機関等の関与 気象・海象等の関与 判明した事項の解析</p> | <p>あり</p> <p>あり</p> <p>なし</p> <p>(1) インシデント発生に関する解析</p> <p>本船は、右舷主機換装後、全開放整備時燃料消費量に基づく主機の全開放整備の間隔を適切に設定せず、令和3年に部分開放整備を行った後、右舷主機の運転を継続して行っていたことから、西表島南東方沖を航行中、右1番シリンダーのピストン、連接棒、クランクピンボルト等が破損して右舷主機の運転ができなくなり、運航が阻害されたものと考えられる。</p> <p>(2) インシデント発生の要因に関する解析</p> <p>① 主機の開放整備の状況</p> <p>B社は、主機の全開放整備の間隔について、取扱説明書で規定されている全開放整備時燃料消費量に対し、本船の運航形態を考慮して運転時間を10,000～12,000時間と設定していたものと考えられる。</p> <p>A社及びB社は、主機の開放整備について、B社が設定する運転時間を超えないように開放検査の時期を調整しつつ、同時期に合わせて、残りのシリンダー又は全シリンダーに対して開放整備を行うように計画していたことから、令和3年の開放検査時、右舷主機の4個のシリンダー（左右列の3番シリンダー及び4番シリンダー）のみ開放整備を行ったものと考えられる。</p> <p>右舷主機は、本インシデント時、総運転時間が7,057時間であり、左右列の3番及び4番シリンダー以外の開放が行われていない右1番シリンダー等は、右舷主機の総運転時間と同じ使用時間であったものと考えられる。</p> |

| <p>原因</p> | <p>本インシデントは、本船が、右舷主機換装後、全開放整備時燃料消費量に基づく全開放整備の間隔を適切に設定せず、令和3年に部分開放整備を行った後、右舷主機の運転を継続して行っていたため、西表島南東方沖を航行中、右1番シリンダーのピストン、連接棒、クランクピンボルト等が破損して右舷主機の運転ができなくなったことにより発生したものと考えられる。</p> <p>本船の右舷主機の全開放整備の間隔については、全開放整備時燃料消費量、本船の実海域における運航環境等による部品の劣化等及び本インシデント時の総運転時間を考慮すると、約7,000時間以下が妥当であったものと考えられる。</p> |

| <p>再発防止策</p> | <p>A社は、B社の協力の下、本インシデント後、主機の全開放検査の間隔について、検討中である。</p> <p>今後の同種事故等の再発防止に役立つ事項として、次のことが考えられる。</p> <ul style="list-style-type: none"> ・ 機関長、船舶所有者等は、主機及び付属機器について、機関製造会社が推奨する開放整備の基準関連規則を踏まえつつ、取扱説明書を参考として、運転する環境条件を考慮した長期整備計画を立案して開放整備を実施すること。 ・ 機関長、船舶所有者等は、主機の開放点検の際、各部品類の間隙の計測結果、当たり面の状態、亀裂及び腐食の有無等を確認し、今後の主機運転時間及び開放整備時期を踏まえ、部品類の交換を判断すること。 |

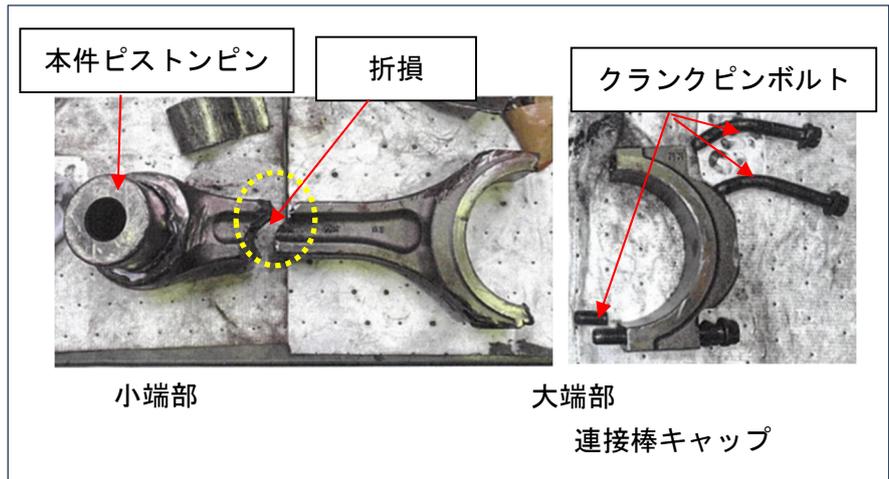
写真3 接続棒等の損傷状況

機関長は、帰港後、右舷主機下部のクランク室付近など視認可能な箇所での点検を行ったところ、右1番シリンダーの接続棒が破損して大端部（クランク軸側）から小端部（ピストンピン側。以下「接続棒キャップ」という。）が外れ、クランク室下方に設置されていた潤滑油ポンプが破損しているのを確認した。

a クランク軸周り、右1番シリンダー以外のシリンダーについては、異状が認められず、接続棒及びクランクピンボルトについても正常な状態であった。
