船舶インシデント調査報告書

運輸安全委員会（海事専門部会）議決

インシデント種類	座洲
発生日時	令和6年7月6日 12時30分頃
発生場所	熊本県八代市前川及び南川の河口部（八代港） 八代港防波堤灯台から真方位124° 1.8海里（M）付近 （概位 北緯32° 30.3′ 東経130° 33.7′）
インシデントの概要	プレジャーボート光鶴は、航行中、浅所に座洲した。
インシデント調査の経過	令和6年7月17日、本インシデントの調査を担当する主管調査官（長崎事務所）ほか1人の地方事故調査官を指名した。 原因関係者から意見聴取を行った。
事実情報 船種船名、総トン数 船舶番号、船舶所有者等 L×B×D、船質 機関、出力、進水等	プレジャーボート 光鶴、5トン未満 290-44496熊本、有限会社岡崎工業 6.19m（Lr）×2.20m×0.91m、FRP ガソリン機関、84.60kW、平成6年9月
乗組員等に関する情報	船長 64歳 二級小型船舶操縦士・特殊小型船舶操縦士・特定 免許登録日 昭和62年12月24日 免許証交付日 令和6年6月25日 （令和11年6月26日まで有効）
死傷者等	なし
損傷	なし
気象・海象	気象：天気 晴れ、風向 南、風力 4、視界 良好 海象：波向 南、波高 約0.5～1.0m、潮高 約120cm、 潮汐 下げ潮の中央期（低潮時の約2時間30分前）
インシデントの経過	(1) 本インシデント発生前の航行状況 本船は、船長が1人で乗り組み、知人（以下「同乗者」という。）2人を乗せ、釣りの目的で、令和6年7月6日04時30分頃に前川の河口部に位置する八代港蛇籠地区の係留地を出航した。（写真1、写真2参照）

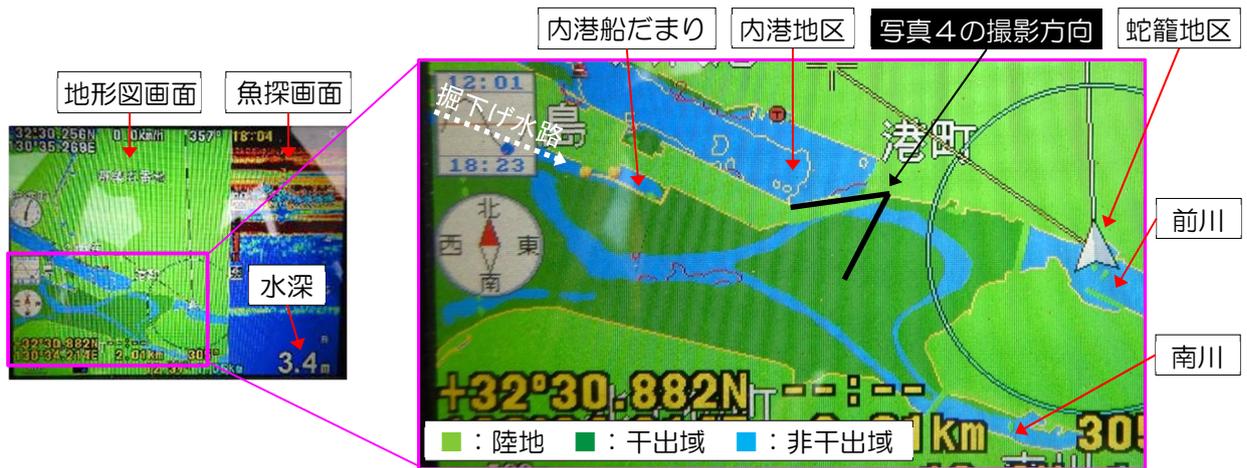
写真3 本船のGPSプロッターの表示画面

前川等河口部は、前川及び南川が運ぶ土砂の堆積により「低潮時に海底が露出する海域」（以下「干出域」という。）が広がっているほか、干出域の間を縫うように「低潮時でも海底が露出しない海域」（以下「非干出域」という。）が存在しており、本船のGPSプロッターの地形図にはこれらの海域が表示されていた。

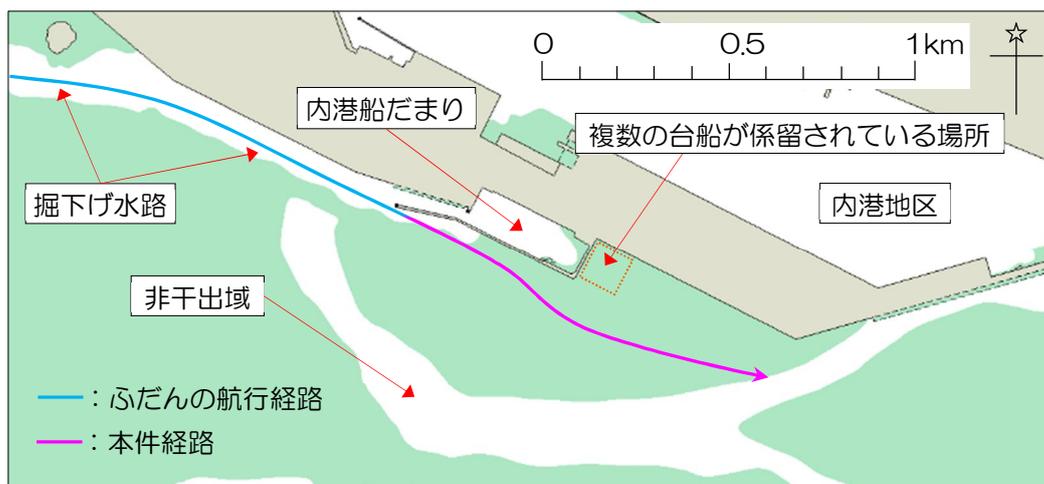
図1 ふだんの航行経路

① 干出域が海面下となる低潮時以外の時間帯に前川等河口部を航行するようにしており、帰航時は、掘下げ水路を東南東進した後、そのまま東南東進して‘内港船だまりの南側に広がる干出域を通る経路’（以下「本件経路」という。）を航行していた。

② 本件経路を航行中は、減速して約5ノット（kn）の速力（対地速力、以下同じ。）とし、魚探画面の水深表示の変化や進行方向の海面の色の変化を見ながら適宜舵を取り、水深が1m以上となる場所を航行するようにしていた。

③ 内港船だまりの東南東側には複数の台船が係留されている場所があり、帰航時は、同場所の手前で右舵を取って、沖側に伸びた台船の錨索を避けていた。

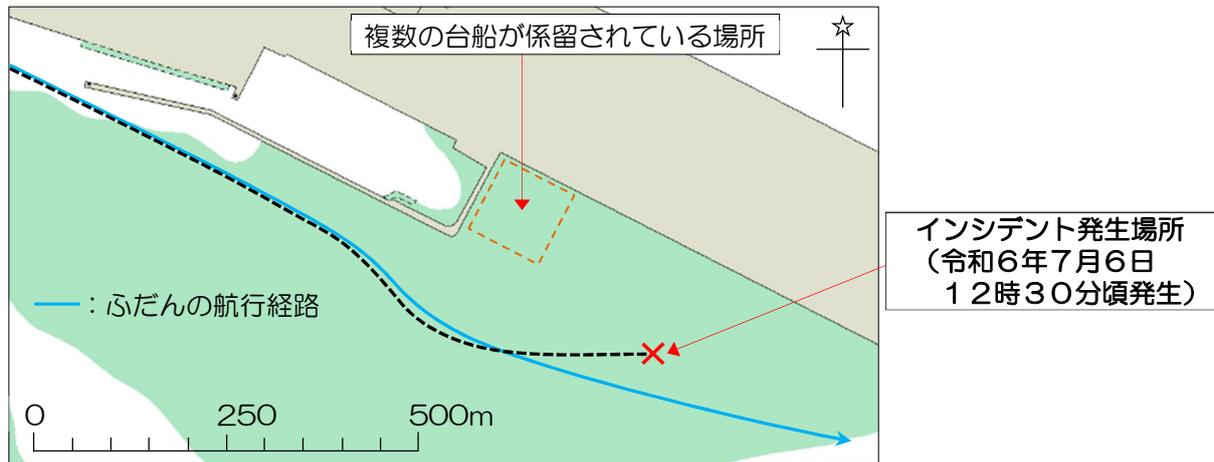
(図2 参照)

船長は、進行方向の海面を注視しながら操船を行い、複数の台船に係留されている場所の手前で、台船の錨索を避けようと右舵を取ったが、ふだんよりも大きく右舵を取ってしまったように感じたので、本件経路上に戻そうと左舵を取った。

船長は、左舵を取った後、本船が本件経路を外れて浅所に向かって東進するようになったが、進行方向の海面を注視してお

り、また、海面が波立ち海面の色の变化を確認しづらい状況下、同変化を確認することができなかつたので、このことに気付かなかつた。

船長は、12時30分頃に本船がゆっくりと停止したので、本船が座洲したことが分かつた。

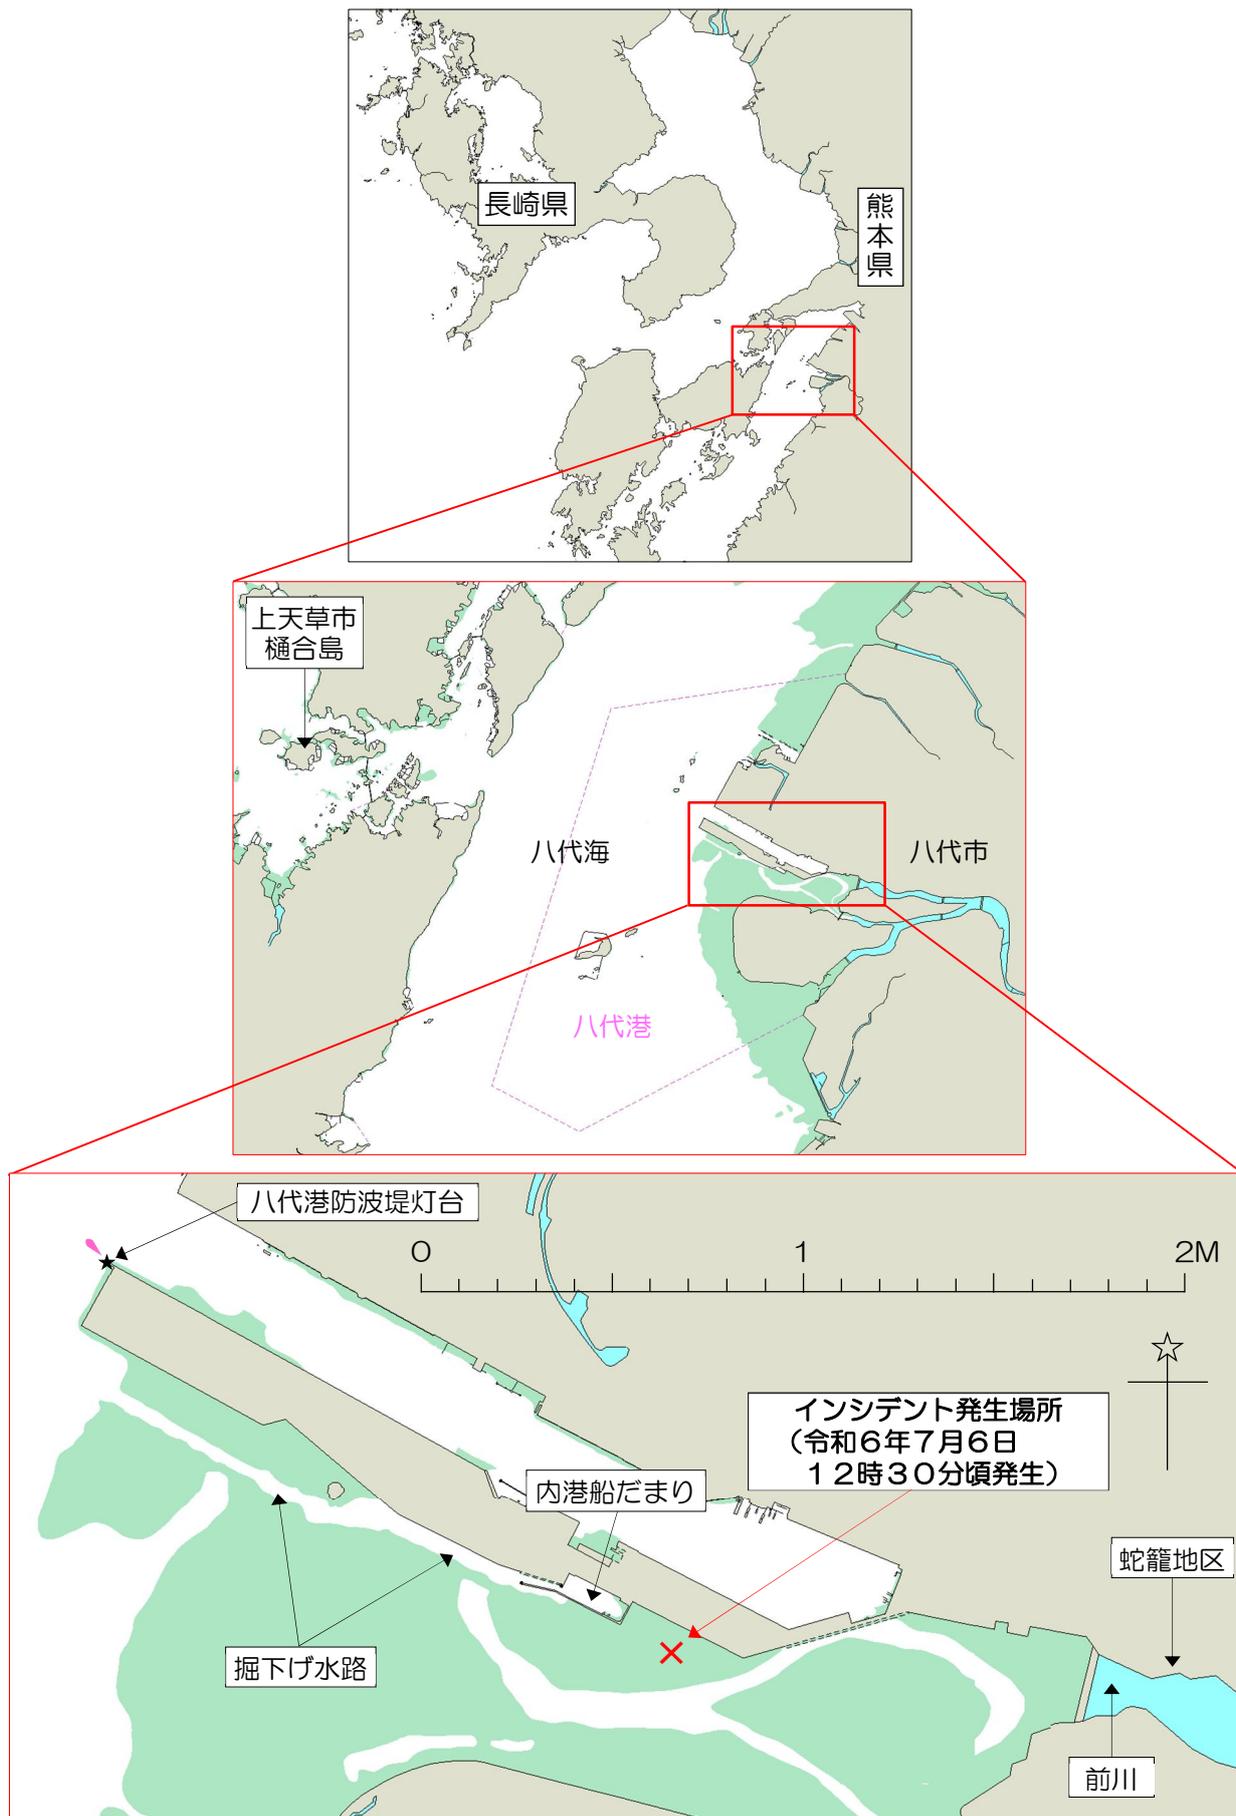
付図1 インシデント発生場所概略図

いた。
分析 乗組員等の関与 船体・機関等の関与 気象・海象等の関与 判明した事項の解析	あり なし あり 本船は、前川等河口部を航行中、下げ潮の中央期で干出域が海面下となった状況下、船長が、より水深が深い非干出域を航行せず、魚探画面の水深表示や海面の色を確認しながら干出域を通る本件経路を航行しようとしたことから、東進して浅所に座洲したものと考えられる。 船長が、干出域を通る本件経路を航行しようとしたのは、過去に他船が本件経路を航行する状況をよく目にし、また、知人から本件経路の航行方法を教わっており、ふだんから低潮時以外の時間帯に本件経路を航行していたことによるものと考えられる。 船長は、ふだん本件経路を航行する際、減速した上、魚探画面の水深表示の変化や進行方向の海面の色の変化を見ながら適宜舵を取り、水深が1 m以上となる場所を航行していたものと考えられる。 船長は、本インシデント当時、南風が強く吹き、風浪が立つ状況下、減速すると風と風浪によって船体が北方に圧流されると思い、減速することなく航行を続けたことから、魚探画面の水深表示の変化を確認しながら操船する余裕がなく、また、海面が波立っていたことから、海面の色の変化も確認することができなかったものと考えられる。
原因	本インシデントは、本船が、前川等河口部を航行中、干出域が海面下となり、また、風が強く吹いて海面が波立った状況下、より水深が深い非干出域を航行せず、干出域を通る本件経路を航行しようとしたため、浅所に座洲したものと考えられる。
再発防止策	今後の同種事故等の再発防止及び被害軽減に役立つ事項として、次のことが考えられる。 <ul style="list-style-type: none"> ・ 小型船舶の船長は、干出域や非干出域が広がる河口部等の航行に当たっては、自船の喫水、潮汐、気象及び海象を考慮した上で、安全な水深を確保できるルートを設定し、GPSプロッターに同ルートを登録しておくこと。 ・ 船長は、船舶事故等が発生した場合、適切な助言や支援を受けられるよう、速やかに海上保安庁に通報すること。
