船舶インシデント調査報告書

インシデント種類	運航不能（機関故障）
発生日時	令和6年10月26日 05時36分頃
発生場所	新潟県佐渡島 ^{はじきざき} 彈崎北西方沖 弾崎灯台から真方位294° 62海里付近 (概位 北緯38° 44.8' 東経137° 18.4')
インシデントの概要	巡視船とからは、航行中、左舷側ウォータージェット装置が故障して運航不能となった。
インシデント調査の経過	令和6年12月13日、本インシデントの調査を担当する主管調査官（仙台事務所）を指名した。 なお、後日、1人の地方事故調査官を新たに指名した。 原因関係者から意見聴取を行った。
事実情報	船種船名、総トン数 巡視船 とから、362トン 船舶番号、船舶所有者等 137163、国土交通省 L×B、船質 50.40m (Lr) × 8.50m、アルミニウム合金製 機関、進水等 ディーゼル機関3基、船内機、平成14年12月、4サイクル、回転数毎分1,650、V型16気筒、ボア200mm、使用燃料A重油、平成19年10月右舷側機関製造、平成15年10月左舷側機関製造、平成20年7月中央部機関製造 (写真1 参照)

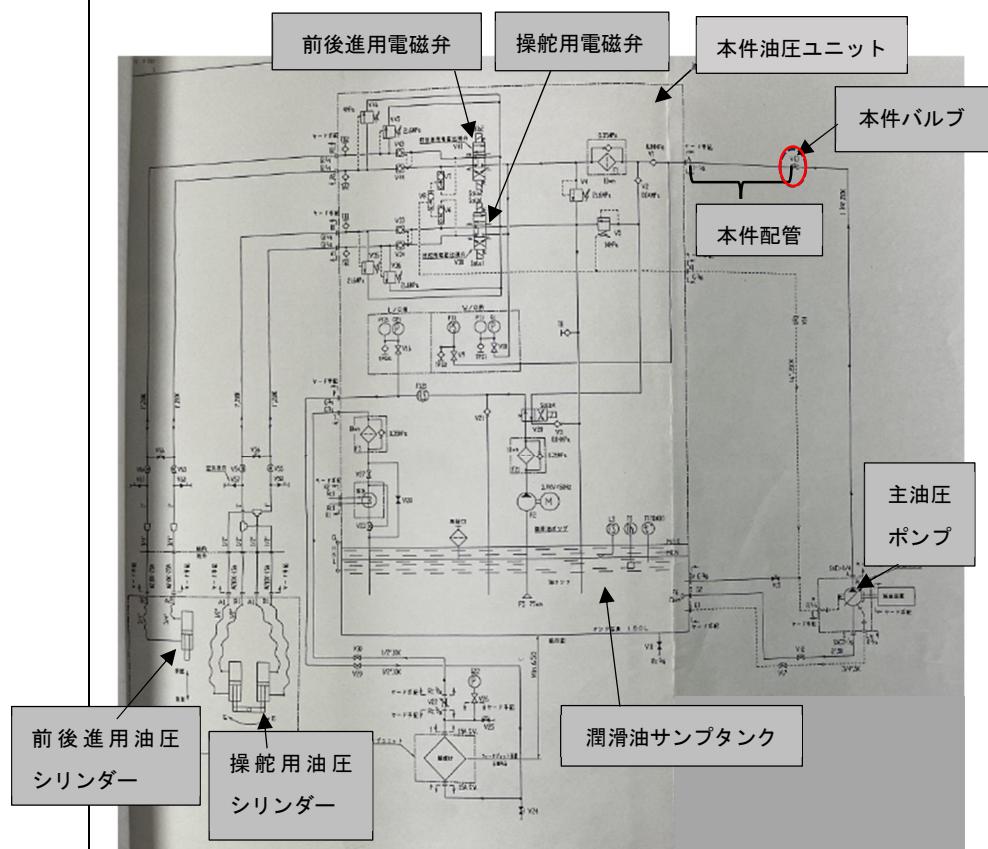
図3 油圧配管系統概略図

左舷側主油ポンプ吐出側から本件油圧ユニットに設置された操舵用電磁弁及び前後進用電磁弁に至る油圧配管系統は、途中に本件バルブが設けられており、本件バルブから本件油圧ユニット入口までの配管（以下「本件配管」という。）は、呼び径 32A、Sch 80（外径 42.7mm、管厚 4.9mm）、長さ約 1,000mm、材料 STPG370（圧力配管用炭素鋼管）、継手については一方が本件フランジ、もう一方がユニオンH形継手^{*4}であった。（図3、写真3参照）

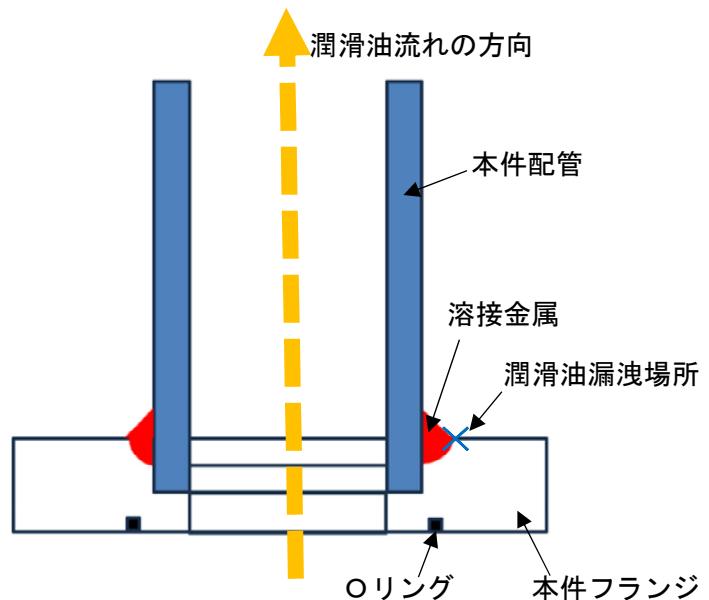
図4 本件フランジ及び本件配管接続状況概略図

本件フランジと本件配管は、差し込み溶接^{*5}で接続されており、円周状の溶接ビード^{*6}の外縁付近に生じた長さ約20mmの亀裂から、潤滑油が漏洩していた。（図4、写真4参照）

本件法兰ジの外面に生じた亀裂は、本件法兰ジと本件配管とを差し込み溶接で接合された溶接ビードの外縁付近に生じていたことから、溶接金属にクラック等が入ったものと考えられる。

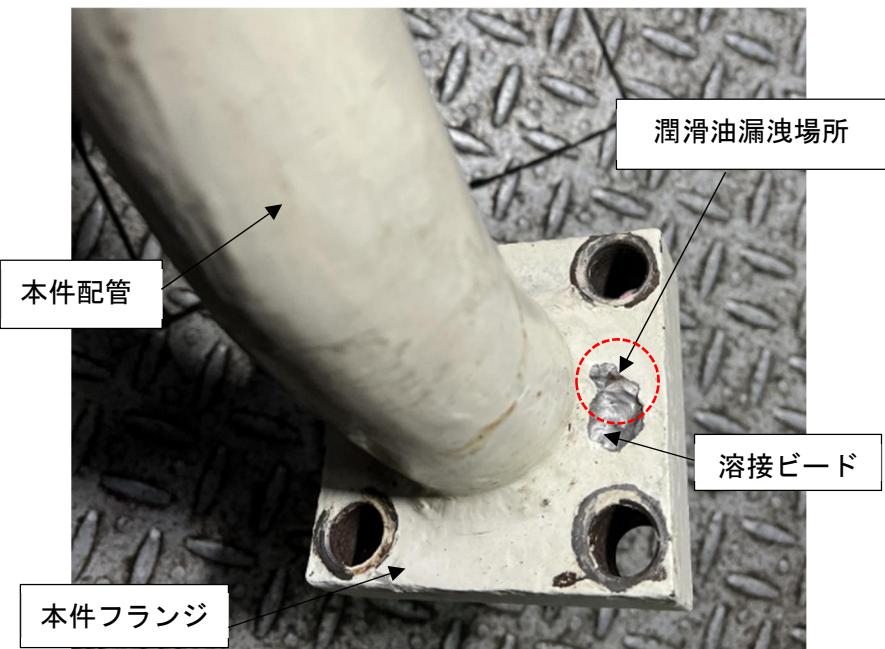
写真4 潤滑油漏洩場所

本件配管と本件法兰ジは、本インシデント発生時、表面が塗料で塗装されており、溶接部分の状態は、目視では確認できなかった。

本船は、右舷側WJ装置が油圧ユニットの故障で使用できない状況下、中央部WJ装置と左舷側WJ装置を使用して半速力前進運転で南東進中、本件油圧ユニットが、本件法兰ジの外面に長さ約20mmの亀裂が入って潤滑油が漏洩したことから、潤滑油量が減少して使用することができなくなって操舵及び後進することができなくなり、運航不能となったものと考えられる。

本件配管は、本船建造から本インシデント発生まで約22年間使用されており、繰り返し高い油圧が、本件法兰ジと本件配管との溶接部分に掛かることで疲労亀裂が発生した可能性があると考えられる。

本件配管を含め油圧配管系統について、非破壊検査等が実施されていなかったので、溶接部分の状態を知ることはできなかったものと考えられる。
原因	本インシデントは、本船が、弾崎北西方沖において、右舷側WJ装置が油圧ユニットの故障で使用できない状況下、中央部WJ装置と左舷側WJ装置を使用して南東進中、本件油圧ユニットが、本件フランジの溶接部に疲労による亀裂が入って潤滑油が漏洩したため、潤滑油量が減少して使用できなくなって操舵及び後進することができなくなったことにより発生したものと考えられる。
再発防止策	今後の同種事故等の再発防止に役立つ事項として、次のことが考えられる。 <ul style="list-style-type: none"> ・船舶所有者等は、高圧の油圧配管系統について、定期的に非破壊検査を実施し、溶接部等に亀裂が生じていないか点検を行い、不具合発見時は欠陥部の補修、新替え等を行うこと。 ・船舶所有者等は、操舵装置等の重要な油圧機器の油圧配管について、予備の配管類を本船上に積み込んでおくことが望ましい。
