# 船舶インシデント調査報告書

事故種類	運航不能（絡索）
発生日時	令和6年5月17日 04時20分ごろ
発生場所	広島県広島港第3区 広島港西防波堤灯台から真方位274° 1.9海里（M）付近 （概位 北緯34° 20.8′ 東経132° 24.9′）
インシデントの概要	漁船第7末博丸は、接舷作業中、かき筏の固定用ワイヤがプロペラに絡まって運航不能となった。
インシデント調査の経過	令和6年5月22日、主管調査官（広島事務所）を指名 原因関係者から意見聴取手続実施済
事実情報	
船種船名、総トン数	漁船 第7末博丸、19.85トン
船舶番号、船舶所有者等	HS2-1681（漁船登録番号）、個人所有
乗組員等に関する情報	船長、一級小型・特殊・特定
負傷者	なし
損傷	なし
気象・海象	気象：天気 晴れ、風向 西南西、風速 約2m/s、視界 良好 海象：海上 平穏、潮汐 ほぼ高潮時
インシデントの経過	<p>本船は、船長ほか4人が乗り組み、かきの水揚げ作業の目的で、広島県広島市中区所在の棧橋を出航し、同区南方沖のかき養殖施設に向かった。</p> <p>船長は、立って操船に当たり、自社が所有するかき筏（以下「本件かき筏」という。）に左舷着けしようとして、いつものように主機を後進運転とした。</p> <p>船長は、本船が約1ノットの対地速力で後進中、本件かき筏に接触した音が聞こえたので、主機を前進運転として右舵一杯としたところ、本件かき筏の固定用ワイヤが本船のプロペラに絡まって運航不能となった。（図1参照）</p>

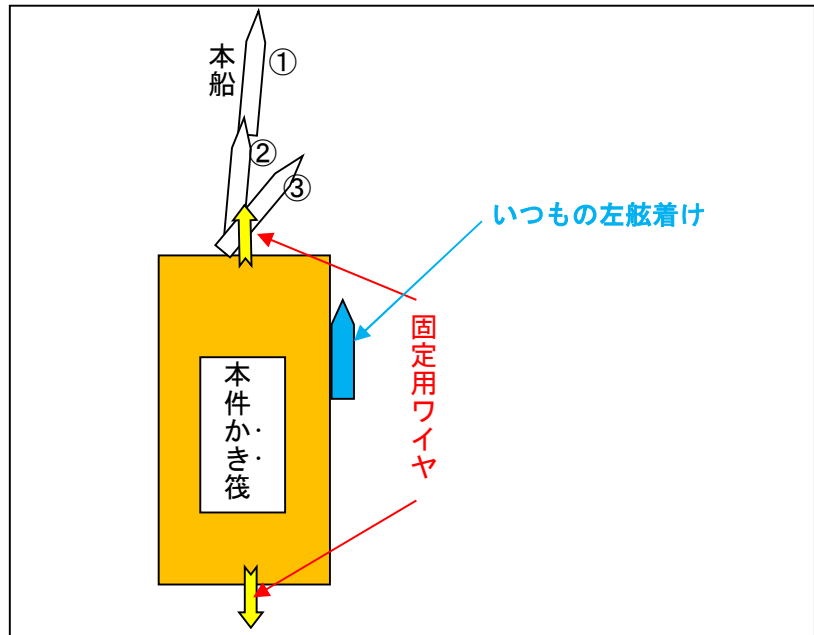
図1 本船の操船模様（イメージ）

本船は、接舷作業中、船長が後方の確認を行わなかったことから、後進した際、本件かき筏に接触し、主機を前進運転として右舵一杯としたところ、本件かき筏の固定用のワイヤにプロペラが絡まって運航不能となったものと考えられる。

本インシデントは、夜間、本船が、接舷作業中、船長が後方の確認を適切に行わなかったため、後進した際、本件かき筏に接触し、主機を前進運転として右舵一杯としたところ、本件かき筏の固定用のワイヤにプロペラが絡まって運航不能となったものと考えられる。

- ・ 小型漁船の船長は、漁業施設等の近くで船を後進させる際は、他の乗組員に指示するなどして、十分な後方の確認を行うこと。
- ・ 船長は、船舶事故等が発生した場合、適切な助言や支援を受けら
