## 船舶インシデント調査報告書

運輸安全委員会（海事専門部会）議決

インシデント種類	運航不能（機関故障）
発生日時	令和6年4月13日 01時05分ごろ
発生場所	沖縄県国頭村辺戸岬西方沖 辺戸岬灯台から真方位270° 10.0海里（M）付近 （概位 北緯26° 52.0′ 東経128° 03.6′）
インシデントの概要	貨物船兼砂利石材運搬船 <sup>しゅうじゅう</sup> 寿鷲丸は、航行中、主機の運転ができなくなり、運航不能となった。
インシデント調査の経過	令和6年5月16日、主管調査官（那覇事務所）を指名 原因関係者から意見聴取手続実施済
事実情報 船種船名、総トン数 船舶番号、船舶所有者等	貨物船兼砂利石材運搬船 寿鷲丸、498トン 142690、株式会社神光汽船 ディーゼル機関、船内機、4サイクル、出力735kW、回転数毎分225、6気筒、ボア320mm、使用燃料A重油、平成28年3月機関製造、平成28年5月進水
乗組員等に関する情報	船長、四級（航海） 機関長、四級（機関）（履歴限定・機関限定）
負傷者	なし
損傷	なし
気象・海象	気象：天気 曇り、風向 南東、風力2、視界 良好 海象：波向 南東、波高 約1.0m
インシデントの経過	<p>本船は、船長及び機関長ほか2人が乗り組み、岩ずり<sup>*1</sup>約1,200tを積載し、令和6年4月12日22時40分ごろ、沖縄県名護市<sup>なご</sup>大浦湾<sup>おおうら</sup>に向け、沖縄県本部町本部港本部地区（旧塩川地区、以下「本部港」という。）を出港した。</p> <p>機関長は、出航後約1時間、機関室において主機等の監視を行っていたが、主機等が異状なく稼働していたので、食堂において休んでいたところ、主機の回転数が下がるような音がしたので、船長室にいた船長にその旨を報告して機関室に向かった。</p> <p>機関長は、主機の上部付近に火花を認め、すぐに機関室に駆けつけた船長の了承を得て、主機を機側操縦に切り替えて中立運転とし、停止したところ、火花が見えなくなったので、シリンダー内の爆発の火花が見えていたと思った。</p> <p>船長は、1番～3番シリンダーからの排気集合管の伸縮継ぎ手のうち過給機に最も近い場所の伸縮継ぎ手（以下「本件伸縮継ぎ手」とい</p>

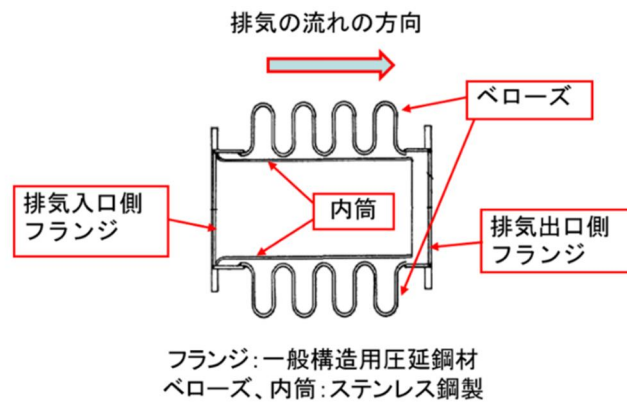
図1 本件伸縮継ぎ手の構造(縦方向の断面図)

う。)の破損が確認されたので、機関長と共に主機の運転ができないと判断し、本船の周囲の安全を確認後、そのまま漂泊して救援を待つこととし、118番通報を行うとともに知人を通じてタグボートの救援を依頼した。(図1参照)

本船は、タグボートが到着後、本部港にえい航され、翌々日に本件伸縮継ぎ手を交換するとともに、主機の試運転を行い、異状が認められなかったため、運航を再開した。

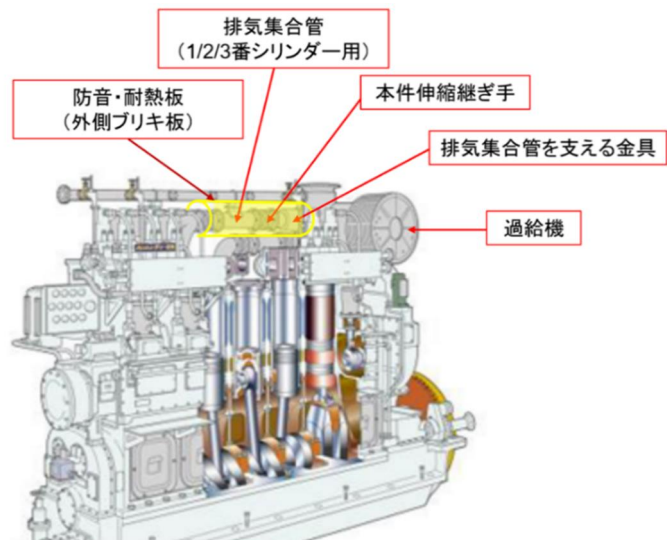
図2 主機及び排気集合管の構造  
(主機の図は製造会社ホームページによる)

機関長は、日頃から主機などの目視点検を行っていたが、本件伸縮継ぎ手については、耐熱材及びブリキ板で覆われていたため、過給機側の隙間から見える範囲のみを確認して異状を認めず、また、ガス漏れ等も明確に認めていなかった。(図2参照)

本船は、主機を搭載して以降約8年間、本件伸縮継ぎ手等排気管の伸縮継ぎ手の交換が行われていなかった。なお、主機の取扱説明書には、本件伸縮継ぎ手の検査及び交換時期に関する記載はなかった。

再発防止策	<p>本船は、本インシデント後、次の措置を行った。</p> <ul style="list-style-type: none"> <li>・ 主機の排気集合管及び伸縮継ぎ手の周りのブリキ板を外して、取り外しが容易な耐熱材に交換し、排気集合管及び伸縮継ぎ手の状態を目視で容易に確認できるようにした。</li> <li>・ 本件伸縮継ぎ手の交換時期について、製造業者の提言により5年以内に行うこととした。</li> </ul>

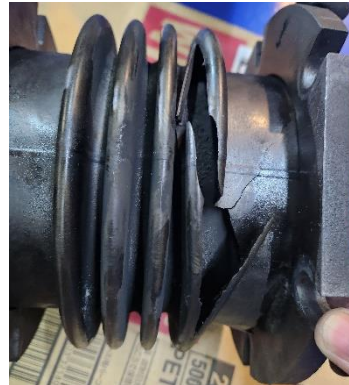
写真1 本件伸縮継ぎ手のベローズ

手等の調査が行われた結果、本件伸縮継ぎ手のベローズは周方向に破損しており、本件伸縮継ぎ手の横の排気集合管を支える金具の主機本体への取付け部のボルト（以下「固定金具取付ボルト」という。）が緩んでいたことが確認された。（写真1参照）

- ① 本件伸縮継ぎ手は、船体の振動に加え、固定金具取付ボルトの緩みにより生じた排気集合管と連動した大きな振動を一定時間受けたことにより、破損に至ったものと推測される。
- ② 本件伸縮継ぎ手は、材質に明確な劣化は認められなかったものの、約8年間使用されており、強度が少し低下していた可能性があるかと推測される。
- ③ 主機の取扱説明書には、日常の点検・確認事項として、各部の異音、発熱、ガス漏れ等の点検を行うように記載されており、伸縮継ぎ手については、断熱材からのガス漏れや、漏れたガスによる刺激臭の有無等の点検を奨励している。
- ④ 本件伸縮継ぎ手は、本事故前に亀裂があったかどうかは不明である。通常は小さな亀裂から徐々に大きな割損に至るが、それらが発生した時期については特定できない。なお、本件伸縮継ぎ手の前後のフランジ面間を計測したが大きなゆがみがなかったことから、本件伸縮継ぎ手のたわみはなかったものと考えられる。
- ⑤ 主機は、本件伸縮継ぎ手が破損した際、破損箇所から排気ガスが噴き出したことから、過給機に送られる排気ガス量が減少して過給機の回転数が低下し、シリンダーへの給気圧力が低下するとともに、機関室内に充満した排気ガスを吸引して燃焼に必要な酸素量が不足し、回転数が低下したと推測される。

伸縮継ぎ手及び固定金具取付ボルトが同振動を受けていたと思った。
分析	<p>本船は、本件伸縮継ぎ手が約8年間使用され、また、船体の振動が増加していた状態で、耐熱材等で覆われた本件伸縮継ぎ手等の確認が十分に行われていなかったことから、辺戸岬西方沖を北東進中、本件伸縮継ぎ手付近が固定金具取付ボルトの緩みにより増大した振動を受け、本件伸縮継ぎ手が破損して過給機タービンに送られる排気ガスが漏れ出し、主機の回転数が下がって運転できなくなり、運航不能となったものと考えられる。</p> <p>本船の主機は、本件伸縮継ぎ手の破損箇所から、排気ガスが漏れ出したことから、同排気ガスが過給機に十分に送られず、過給機タービンの回転数が下がって給気圧が低下するとともに、機関室内に充満した排気ガスを吸引して燃焼に必要な酸素量が減少し、シリンダー内で燃焼不良が生じた可能性があると考えられる。</p> <p>本船は、日頃の主機運転において、本件伸縮継ぎ手及び固定金具取付ボルトが振動を受けていたものと考えられる。</p> <p>本船は、主機の振動により固定金具取付ボルトが緩み、更にそのことにより本件継ぎ手が過度な振動を繰り返し受けようになり、本件伸縮継ぎ手のベローズが破損したものと考えられる。</p> <p>本件伸縮継ぎ手は、機関長が目視点検の際、過給機側の隙間から見える範囲のみを確認し、異状を認めなかったことから、交換されなかったものと考えられる。</p> <p>本船は、本件伸縮継ぎ手に異状が認められず、主機の取扱説明書に検査及び交換時期等に関する記載がなかったことから、本件伸縮継ぎ手の交換が行われていなかったものと考えられる。</p> <p>本件伸縮継ぎ手は、約8年間使用され、強度が低下して、船体振動により亀裂等が生じていた可能性があると考えられるが、明確なガス漏れ等も認められなかったことから、その状況を明らかにすることができなかった。</p>
原因	<p>本インシデントは、本船が、本件伸縮継ぎ手が約8年間使用され、また、船体の振動が増加していた状態で、本件伸縮継ぎ手等の点検が十分に行われていなかったため、辺戸岬西方沖を北東進中、本件伸縮継ぎ手が破損して過給機タービンに送られる排気ガスが漏れ出し、主機を正常に運転できなくなったことにより、発生した可能性があると考えられる。</p>

- ・ 機関長は、主機の開放点検時、定期的に排気集合管等の伸縮継ぎ手の耐熱材等を取り外して目視点検を行うとともに固定ボルトの締め付け状態を確認すること。また、航行中、同伸縮継ぎ手の周囲の取付け部などの点検も行うこと。
- ・ 船舶所有者及び機関長は、主機の開放点検時、排気管の点検を行うこと。また、腐食、破損等の異常を認めた場合には修理や交換を行うこと。
- ・ 船舶所有者及び機関長は、ディーゼル機関の排気集合管に設置される伸縮継ぎ手の予備品を搭載し、破損及び排気ガスの漏えいが生じた場合には交換できるようにしておくことが望ましい。
