船舶インシデント調査報告書

令和6年12月18日

運輸安全委員会（海事専門部会）議決

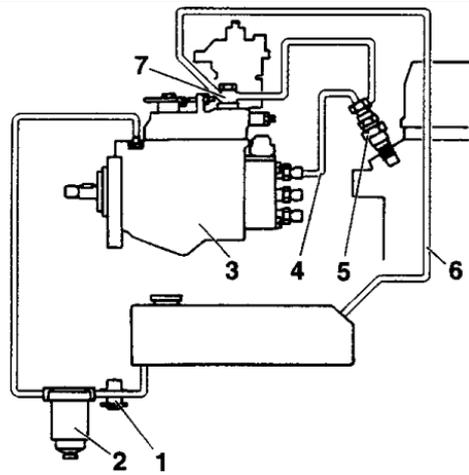
図1 燃料油系統概略図

インシデント種類	運航不能（燃料供給不足）
発生日時	令和6年4月19日 15時25分ごろ
発生場所	新潟県佐渡市 <sup>おぎ</sup> 小木港南西方沖 小木港内 <sup>うちのま</sup> ノ澗防波堤灯台から真方位217°740m付近 （概位 北緯37°48.4′ 東経138°16.1′）
インシデントの概要	遊覧船かとれあは、航行中、主機が運転できなくなり、運航不能となった。
インシデント調査の経過	令和6年5月13日、主管調査官（仙台事務所）を指名 原因関係者から意見聴取手続実施済
事実情報 船種船名、総トン数 船舶番号、船舶所有者等	遊覧船 かとれあ、5トン未満（長さ7.33m） 220-18980新潟、力屋観光汽船株式会社 ディーゼル機関、船内機、4サイクル、出力136.80kW、回転数毎分3,600、6気筒、ボア42mm、使用燃料軽油、機関製造年月日不詳、平成9年4月進水
乗組員等に関する情報	船長、二級小型・特定
負傷者	なし
損傷	なし
気象・海象	気象：天気 晴れ、風向 北北西、風速 約2.8m/s、視界 良好 海象：うねり 波向西北西、波高約1.0m
インシデントの経過	本船は、船長が乗り組み、乗客6人を乗せ、小木港外 <sup>そとのま</sup> ノ澗地区を出港し、約5分間航行した頃、左舷船首方より高さ約0.8mのうねりを2回受けた後、主機が停止した。 本船は、船長が、セルモーターで主機の再始動を試みたが始動できず、本船の付近を航行していた僚船にえい航され、小木港内ノ澗地区の岸壁に着岸し、乗客6人を下船させた。 本船は、本インシデント後、船長が主機の各シリンダーのインジェクター（燃料噴射弁）とデリバリーライン（燃料高圧管）とを接続する袋ナットを緩めてセルモーターを何度か起動させ、各デリバリーラインから燃料が出ることを確認することで燃料油系統に混入した空気の除去を行った後、復旧して主機の始動操作を行ったところ、始動できるようになった。（図1参照）

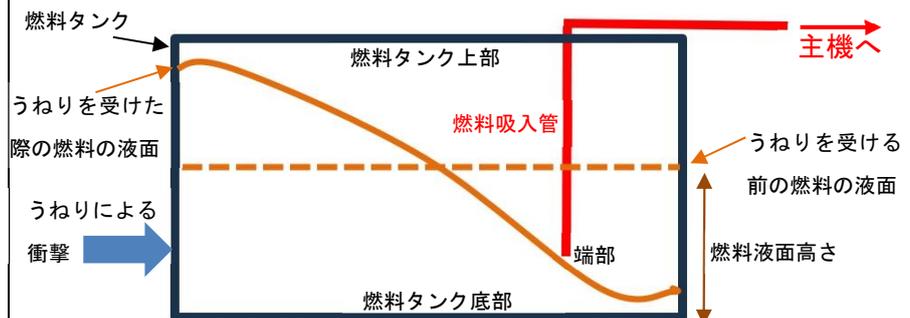
図2 燃料タンク内の燃料の液面高さの変化概略図

船長は、本インシデント当時、左舷船首方よりうねりを受け、燃料タンク内の燃料の液面が大きく上下動して燃料吸入管の端部から空気を吸い込んだことで、燃料の供給が途絶え、主機の運転ができなくなったのではないかと本インシデント後に思った。（図2参照）

<p><b>分析</b></p>	<p>本船は、航行中、燃料タンクの燃料の液面が大きく上下動して燃料吸入管の端部から空気を吸い込んだことから、燃料の供給が途絶え、主機の運転ができなくなり、運航不能となったものと考えられる。</p> <p>本船は、燃料タンク内の燃料の液面が底部から約半分の高さにあった状態で、航行中、左舷船首方よりうねりを2回受けたことから、うねりによる衝撃により燃料タンク内の燃料の液面が大きく上下動したものと考えられる。</p>
<p><b>原因</b></p>	<p>本インシデントは、本船が、燃料タンク内の燃料の液面が底部から約半分の高さにあった状態で、航行中、左舷船首方よりうねりを2回受けたことで、うねりによる衝撃により燃料タンク内の燃料の液面が大きく上下動して燃料吸入管の端部から空気を吸い込んだため、燃料の供給が途絶え、主機の運転ができなくなったことにより発生したものと考えられる。</p>
<p><b>再発防止策</b></p>	<p>今後の同種事故等の再発防止に役立つ事項として、次のことが考えられる。</p> <ul style="list-style-type: none"> <li>・ 船長は、うねり等による衝撃で燃料タンク内の燃料の液面が大きく上下動して燃料吸入管の端部から空気を吸い込まないように、燃料タンク内に燃料がある程度残っていても燃料タンク内の燃料の液面高さを十分な高さに維持できるよう燃料の補給を行うこと。</li> </ul>
