# 船舶インシデント調査報告書

令和7年9月17日

運輸安全委員会（海事専門部会）議決

| インシデントの概要 | LNG船 <sup>エルエヌジー</sup> L N G SATURNは、航行中、主機が運転できなくなり、運航不能となった。 |

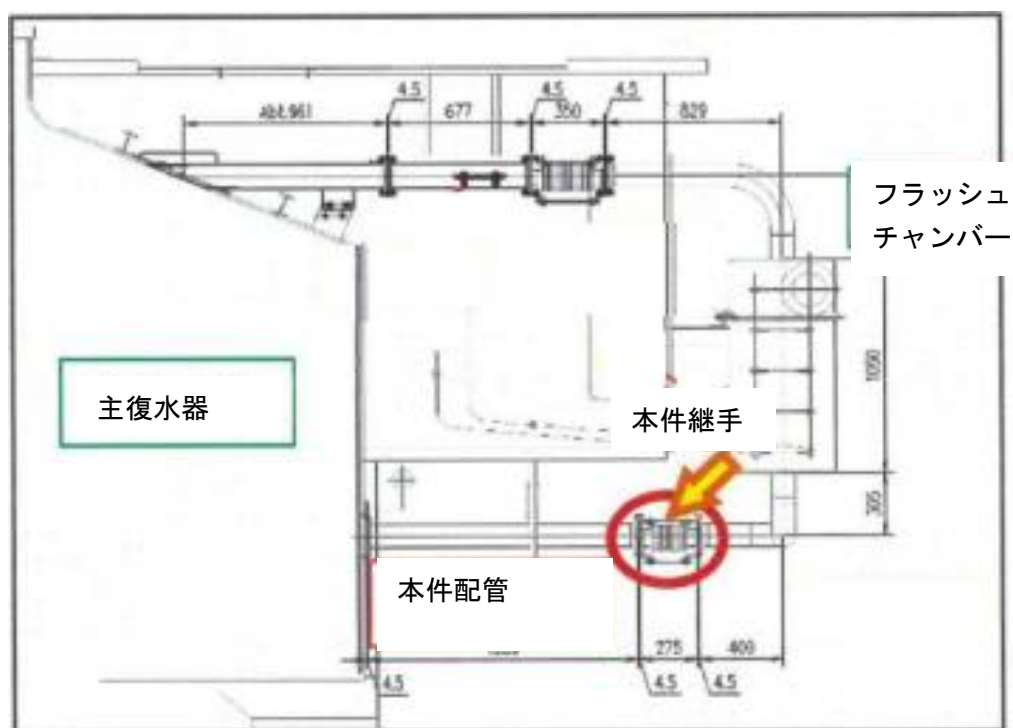
付図2 本件配管及び本件継手取付図

| 分析 | <p>本船は、航行中、フラッシュチャンバー（ドレン溜まり）から主復水器間の系統の本件継手に亀裂が生じたことから、主復水器内の真空が保たれなくなり、主タービン及び主発電機が非常停止し、運航不能となったものと考えられる。</p> <p>本件継手及び本件配管は、メーカー側によって取付フランジのずれが生じた状態で、取り付けられていたことから、本件継手に応力や振動により、亀裂が生じたものと考えられる。</p> |

| 再発防止策 | <p>A社は、以下のとおり対策措置を講じることとした。</p> <ul style="list-style-type: none"> <li>・主復水器付き本件配管への支持材の追加設置による配管振動防止と本件継手への応力の減衰を図ること。</li> <li>・本件継手とそれに接続される配管のずれがないようにすること。</li> <li>・本件継手の構造と材質の見直しを図ること。</li> </ul> <p>今後の同種事故等の再発防止及び被害の軽減に役立つ事項として、次のことが考えられる。</p> <ul style="list-style-type: none"> <li>・船舶所有者は、本件継手のように振動発生時に構造上の不具合発生リスクがある配管の被覆要領を改良して、定期的な点検が容易になるようにすること。</li> <li>・船舶所有者は、機関故障の発生に備え、不具合の発生リスクがある部品について、予備品を搭載しておくことが望ましい。</li> </ul> |

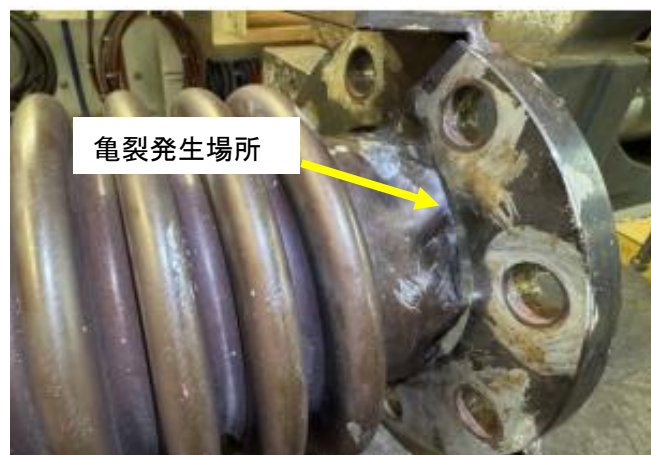
写真 2 本件継手損傷状況

| | <p>配を依頼した。</p> <p>本船は、南西方に圧流されていく中、船長が、海上保安庁の許可を得て緊急投錨することとし、揚錨機で右舷錨を繰り出し、友ヶ島南南西方沖約 11 Mに錨泊した。</p> <p>機関長は、機関室内の調査を行い、タービンプラントの各機器のドレンがフラッシュチャンバー（ドレン溜まり）から主復水器本体までの配管（以下「本件配管」という。）の途中にある伸縮継手（以下「本件継手」という。）に亀裂が生じていることを認め、その亀裂によって主復水器の真空が保たれなくなり、主機タービン等の非常停止が起きたことが不具合発生の要因であると判断した。</p> <p>機関長は、本船が本件継手の予備品を保有していなかったため、乗組員で工作して本件継手の代替品を作製し、交換した。</p> <p>本船は、本件継手を交換した後、主復水器の真空を回復させて機関が使用できるようになり、抜錨して航海を再開した。</p> <p>本件継手を送付したメーカーは、調査の結果、以下の要因で本件継手に亀裂が発生したものと判断した。</p> <ul style="list-style-type: none"> <li>・ 本件継手の取付フランジが、本件継手の両端でずれが生じたまま取り付けられたので、本件継手のフランジ部とベロー部品（伸縮できるように波状になった部品）の溶接部に応力が掛かった状態であったこと。</li> <li>・ 本件配管と主復水器本体のフランジ取付部の溶接箇所に亀裂が発生していたので、本件配管に同溶接箇所を支点とした振動が発生していたと考えられること。</li> <li>・ 本件配管に振動軽減のための支持材が設けられていなかったこと。</li> </ul> <p>本件配管及び本件継手等は、主復水器の構成品であり、メーカー側によって取り付けられ、かつ、断熱材で被覆されていたので乗組員の点検では、不具合を発見できなかった。</p> <p>（付図 1 本船蒸気系統略図、付図 2 本件配管及び本件継手取付図、写真 1 本件継手取付状況、写真 2 本件継手損傷状況 参照）</p> |
