船舶インシデント調査報告書

令和7年9月17日

運輸安全委員会（海事専門部会）議決

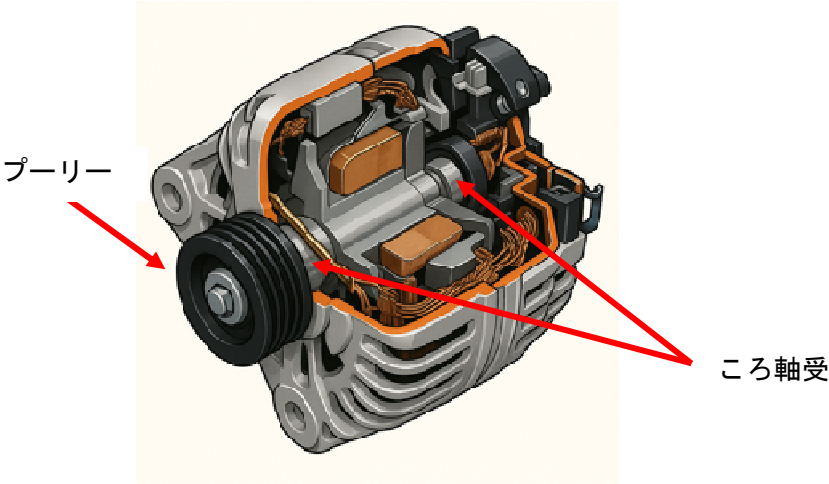
図1 オルタネーター

トを介して駆動するオルタネーター（発電機）のプーリー（車輪のような回転体）が固着していることが確認され、オルタネーター及びVベルトが新替えされて復旧した。

修理会社は、オルタネーターのころ軸受が潤滑剤（グリス）の消耗によって焼き付いてプーリーが固着し、プーリーの上をVベルトが滑ることで摩耗し、Vベルトの摩耗粉が拡散していたのではないかと述べた。

本船は、移動しながら操業中、主機のオルタネーターのプーリーが固着してバッテリーの充電ができなかったことから、バッテリーの異状を示す警告灯及び警報装置が作動し、主機の始動ができなくなり、運航不能になったものと考えられる。

本インシデント後、オルタネーターのプーリーが固着していたことが認められたことから、潤滑油の消耗がころ軸受の焼き付きを引き起こした可能性があると考えられる。

<p>ネーターの点検整備をしなかったため、オルタネーターのころ軸受が経年劣化していることに気付かず、本船が操業中、オルタネーターのプーリーが固着してバッテリーの充電ができず、警告灯及警報装置が作動し、主機の運転ができなくなったことにより発生したものと考えられる。</p>
再発防止策	<p>今後の同種事故等の再発防止に役立つ事項として、次のことが考えられる。</p> <ul style="list-style-type: none"> ・ 小型漁船の船長は、定期的に主機のオルタネーターを点検し、必要に応じて内部のころ軸受けの交換を修理会社等に依頼すること。 ・ 小型船舶の船長、船舶所有者は、取扱説明書に従って定期的に主機の整備をすること。
