# 船舶インシデント調査報告書

令和7年9月17日

運輸安全委員会（海事専門部会）議決

| インシデントの概要 | プレジャーボート仙竜は、航行中、船外機が停止して始動できなくなり、運航不能となった。 |

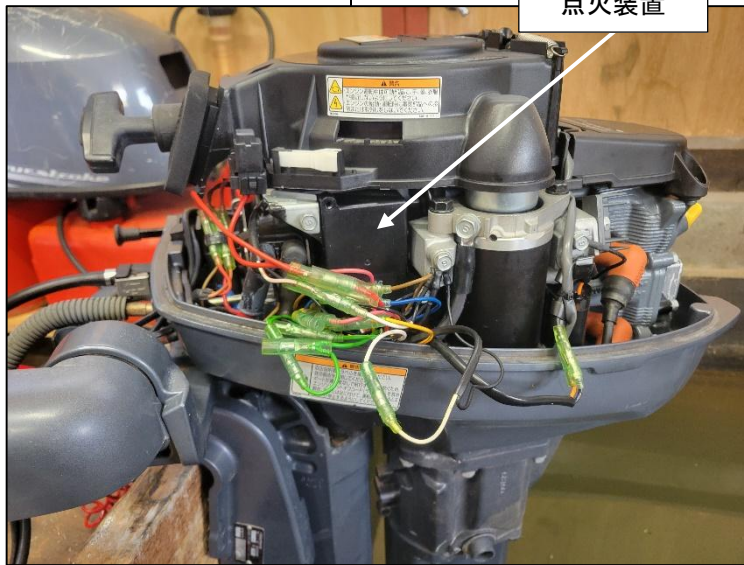
写真 1 点火装置の取付箇所

| インシデントの経過 | <p>本船は、船長が1人で乗り組み、三重式見港内の釣り場に向け、同港内を航行中、突然、船外機が停止した。</p> <p>船長は、船外機を点検し、再始動させようとしたものの、始動できず、原因が分からなかったため、自力での航行を断念し、海上保安庁に救助を要請した。</p> <p>本船は、来援した巡視艇にえい航されて三重式見港内の棧橋に着桟した。</p> <p>船外機は、本インシデント後、整備会社による点検の結果、次のことが判明した。</p> <p>(1) 点火プラグを点火させる電子制御式点火装置（以下「点火装置」という。）が作動不良となっていた。</p> <p>(2) 点火装置は経年劣化により装置内で配線が断線している可能性がある。</p> <p>（写真1、2 参照）</p> |

船外機は、次のことから、点火装置の経年劣化により、点火プラグが点火しなくなって停止し、始動ができなくなったものと考えられる。

| 原因 | <p>本インシデントは、本船が航行中、点火装置が経年劣化によって作動不良となったため、点火プラグが点火しなくなり、船外機が停止して始動できなくなったことにより発生したものと考えられる。</p> |

| 再発防止策 | <p>今後の同種事故等の再発防止に役立つ事項として、次のことが考えられる。</p> <ul style="list-style-type: none"> <li>・ 船外機を使用する小型船舶の船長は、運転状態を確認し、機関故障となる予兆を見逃すことなく、必要であれば、専門業者による船外機の点検及び整備を行うとともに、その予兆が点火装置の可能性がある場合には交換すること。</li> </ul> |
