# 船舶インシデント調査報告書

令和7年9月17日

運輸安全委員会（海事専門部会）議決

| インシデントの概要 | 漁業調査船千秋丸は、揚網作業中、網が舵及び推進器に絡まり、<br>運航不能となった。 |

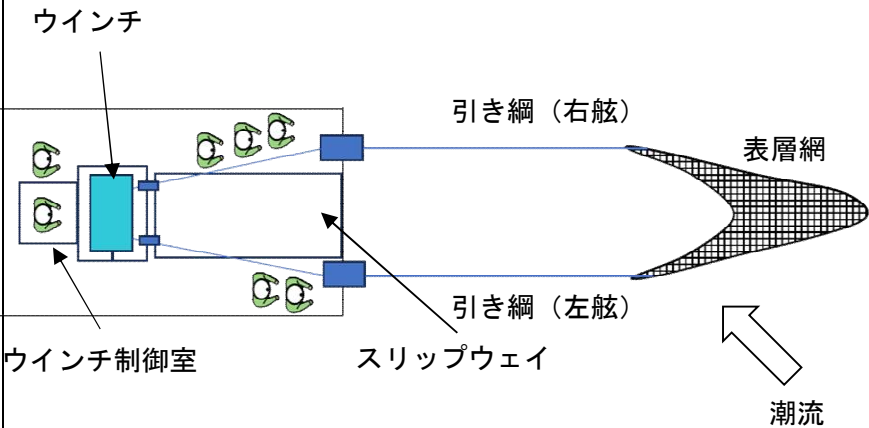
| インシデントの経過 | <p>本船は、船長ほか9人が乗り組み、秋田船川港船川区を出港し、同港南西方沖において、さけの稚魚調査の目的で表層引き網を行うこととした。</p> <p>本船のさけの稚魚調査は、表層網を投入した後、約2～4knの対地速力で東西に航行して、えい網するかけ回し式（本船から伸ばした引き網に連結した袋状の表層網をえい航する方法）で行われていた。</p> <p>本船は、2回目のえい網の後、北西流約1knの潮流を受けながら、船首を西方に向けて主機を停止して漂泊状態とし、揚網作業を開始した。</p> <p>本船は、乗組員が船尾部中央に備えたウインチにより、表層網の左右両端につなげた引き網の長さを調整して同網を船尾方至近に引き寄せ、船尾のスリップウェイから船内に取り込む作業を行っていたところ、同網が船底に潜り込んで舵及び推進器に絡み、運航不能となった。</p> <p>（図1 参照）</p> |

| | <p style="text-align: center;">図 1 操業概略図</p> <p>船長は、本インシデントの発生を船舶使用者に連絡し、本船は、同使用者からの通報を受けて来援した海上保安庁の巡視艇によってえい航された後、秋田船川港船川区港外で船舶使用者がえい航を依頼したタグボートにえい航が引き継がれ、秋田船川港船川区に戻った。</p> <p>船長は、揚網中、ウインチ制御室上部に設置してあるモニターカメラで揚網作業の状況を船橋内のテレビモニター画面を見ながら確認していた。</p> <p>船長は、北西流約 1 kn の潮流の影響で表層網が、モニターカメラの視野から外れ、同網の向きや位置を確認できなくなり、同網が船底に潜り込んでいることに気付かなかった。</p> <p>船長は、乗組員に表層網や引き綱の状況を確認させ、適宜報告するよう指示していなかった。</p> |
| <p><b>分析</b></p> | <p>本船は、さけの稚魚調査の揚網作業中、船長が、揚網作業の状況を船橋内のテレビモニター画面で確認していたものの、乗組員に表層網や引き綱の状況を適宜報告するよう指示していなかったことから、同網がモニターカメラの視野から外れた後に船底に潜り込んで舵及び推進器に絡み、運航不能となったものと考えられる。</p> <p>船長は、表層網が北西流約 1 kn の潮流によって流され、モニターカメラの視野外になったことから、同網の向きや位置を確認できなくなり、同網が船底に潜り込んでいることに気付かなかったものと考えられる。</p> |
| <p><b>原因</b></p> | <p>本インシデントは、本船が揚網作業中、船長が、甲板上の乗組員に表層網や引き綱の状況を適宜報告するよう指示していなかったため、北西流約 1 kn の潮流の影響によりモニターカメラの視野から外れた同網が船底に潜り込んでいることに気付かず、同網が舵及び推進器に絡まったことにより発生したものと考えられる。</p> |

| <p><b>再発防止策</b></p> | <p>今後の同種事故等の再発防止に役立つ事項として、次のことが考えられる。</p> <ul style="list-style-type: none"> <li>・ 船長は、揚網作業を行う際、乗組員に網や引き綱の状況を適宜報</li> </ul> |

| | <p>告させること。</p> <ul style="list-style-type: none"><li>・ 船長は、揚網作業中、潮流や風向等の影響を考慮し、綱と舵及び推進器との位置関係に十分な注意を払うこと。</li></ul> |
