# 船舶インシデント調査報告書

令和7年10月22日

運輸安全委員会（海事専門部会）議決

| インシデントの概要 | 旅客船 <sup>ヘリテージ アドベンチャラー</sup> HERITAGE ADVENTURERは、離岸操船中、浅所に座洲した。 |

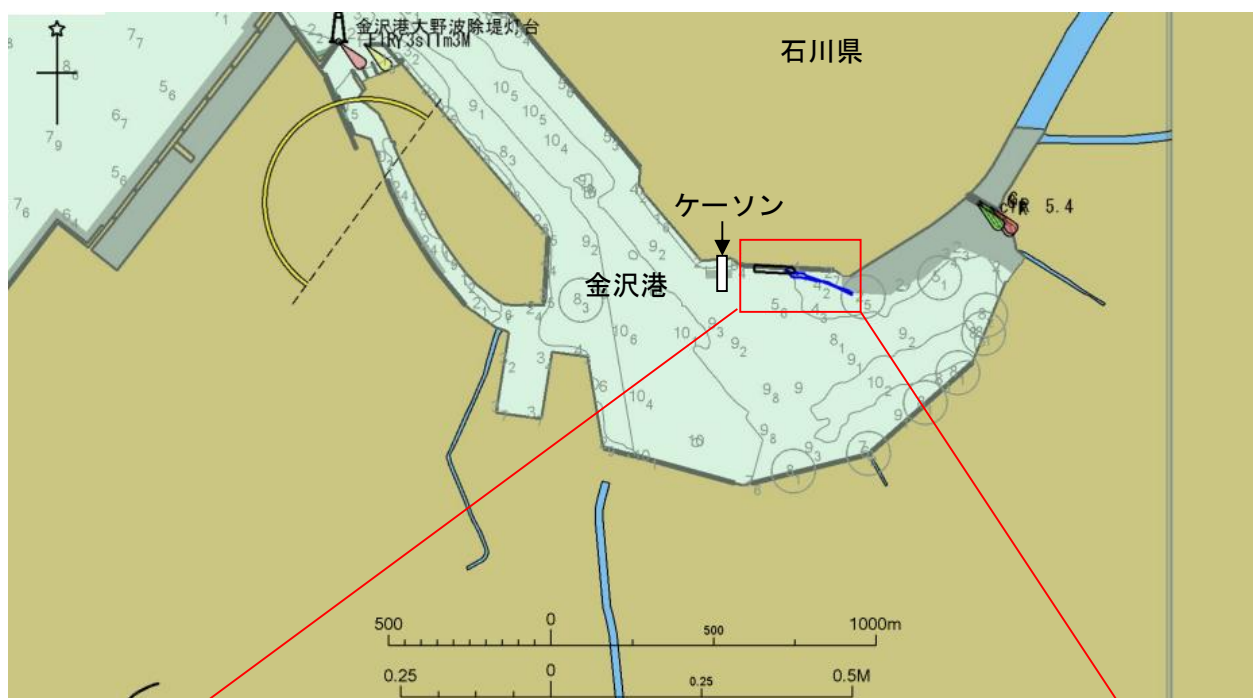
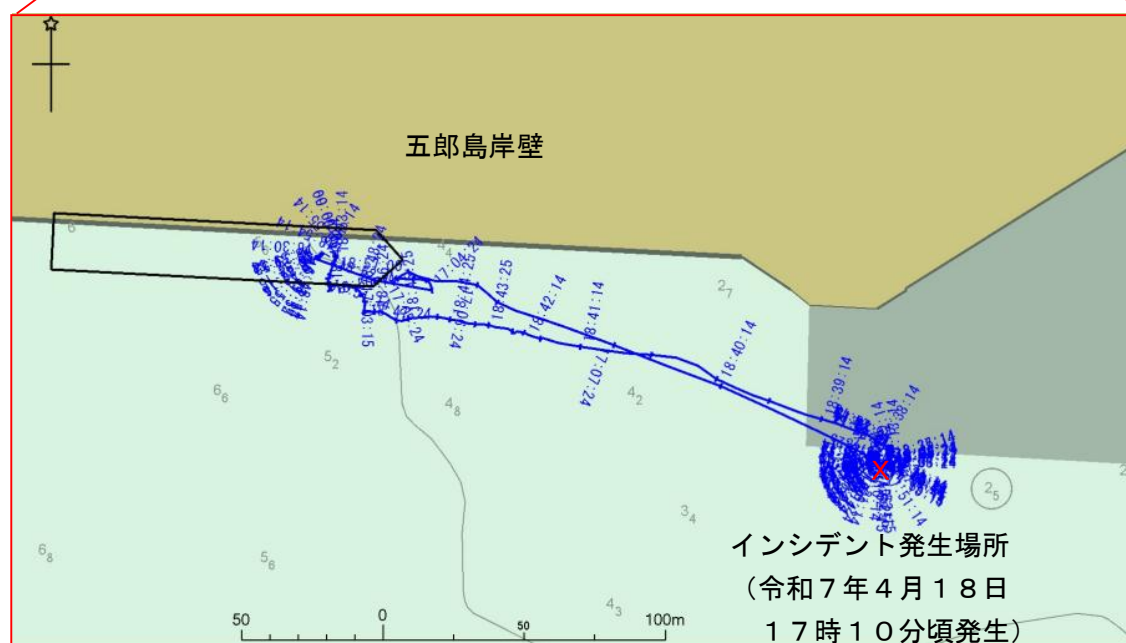
付図1 航行経路図

| インシデントの経過 | <p>本船は、2軸のCPP<sup>*1</sup>（可変ピッチプロペラ）を装備している船舶で、船長ほか85人（フィリピン共和国籍56人、インドネシア共和国籍6人、スリランカ民主社会主義共和国籍5人、ウクライナ国籍4人、インド共和国籍3人、英国籍、クロアチア共和国籍、ラトビア共和国籍、ベトナム社会主義共和国籍、ポーランド共和国籍、ロシア連邦籍、キルギス共和国籍、コロンビア共和国籍、タイ王国籍、オーストリア共和国籍、フィンランド共和国籍各1人）が乗り組み、乗客126人を乗せ、クルーズ航海の目的で、島根県浜田市浜田港向け、入船左舷着けしていた金沢港五郎島岸壁（以下「本件岸壁」という。）から離岸を開始した。</p> <p>船長は、右舷CPPを前進、左舷CPPを後進として、船尾を本件岸壁から約6m離し、次にバウスラスタを使用して船首を本件岸壁から離し、本船を本件岸壁に平行にしようとした。</p> <p>本船は、左舷船尾方からの北北西の風を受けて、少しずつ船首方に圧流されるので、船長が左舷CPPのピッチ（翼角）を上げたものの、前進行きあしが止まらず、船首方に存在する浅所（以下「本件浅所」という。）に座洲した。</p> |

| | <p>船長は、乗組員に乗船者の安全の確認と船体の損傷の有無の確認を命じ、乗船者の無事と船体損傷のないことを確認した。</p> <p>本船は、自力で離礁しようとしたが、離礁できなかったため、船長が、代理店にタグボートの手配を依頼し、間もなく来援したタグボートに引き出され、再び本件岸壁に着岸した。</p> <p>本船は、翌日ダイバーによる船底の潜水調査が実施され、損傷は認められず、船級協会（ＤＮＶ）から航行に支障がない旨の判断がなされた。</p> <p>金沢港内には、数箇所の浅所が存在し、海上保安庁から本件浅所を含む浅所の位置情報が公表されており、船長も本件浅所について把握していた。</p> <p>船長は、ふだん他の港において、本インシデント時の風の状況下で離岸の際、今までタグボートを使用していなかった。</p> <p>船長は、本船の離岸時、本船の船尾方のケーソン（港湾工事などで使用される鉄筋コンクリート製の大型の箱状の構造物）が気になり、後進のピッチを上げるのが遅れた。</p> <p>本インシデント時、潮流はなかった。</p> <p>（付図１ 航行経路図 参照）</p> |
| 分析 | <p>本船は、金沢港内で離岸操船中、船尾方からの北北西風が吹き、船首方の本件浅所に向かって圧流される状況下、船長が、船尾のケーソンを気にして、左舷ＣＰＰの後進ピッチを上げるのが遅れたことから、前進行きあしが止まらず、本件浅所に座洲したものと考えられる。</p> <p>船長は、本インシデント時の風の状況下で離岸する際、今までタグボートを使用していなかったことから、本インシデント時にタグボートを使用しなかったものと考えられる。</p> |
| 原因 | <p>本インシデントは、本船が、金沢港内で離岸操船中、船尾方からの北北西風が吹き、船首方の本件浅所に向かって圧流される状況下、船長が、船尾方のケーソンを気にして、左舷ＣＰＰの後進のピッチを上げるのが遅れたため、前進行きあしが止まらず、本件浅所に座洲したものと考えられる。</p> |

| 再発防止策 | <p>今後の同種事故等の再発防止に役立つ事項として、次のことが考えられる。</p> <ul style="list-style-type: none"> <li>・ 船長は、付近に浅所が存在する港内を航行する際、自船に対する風などの外乱影響を適切に考慮し、浅所に接近しないように操船すること。</li> <li>・ 船長は、付近に浅所が存在する岸壁から離岸する際、周囲の状況及び気象・海象を考慮してタグボートを使用すること。</li> </ul> |
