船舶インシデント調査報告書

令和7年11月19日

運輸安全委員会（海事専門部会）議決

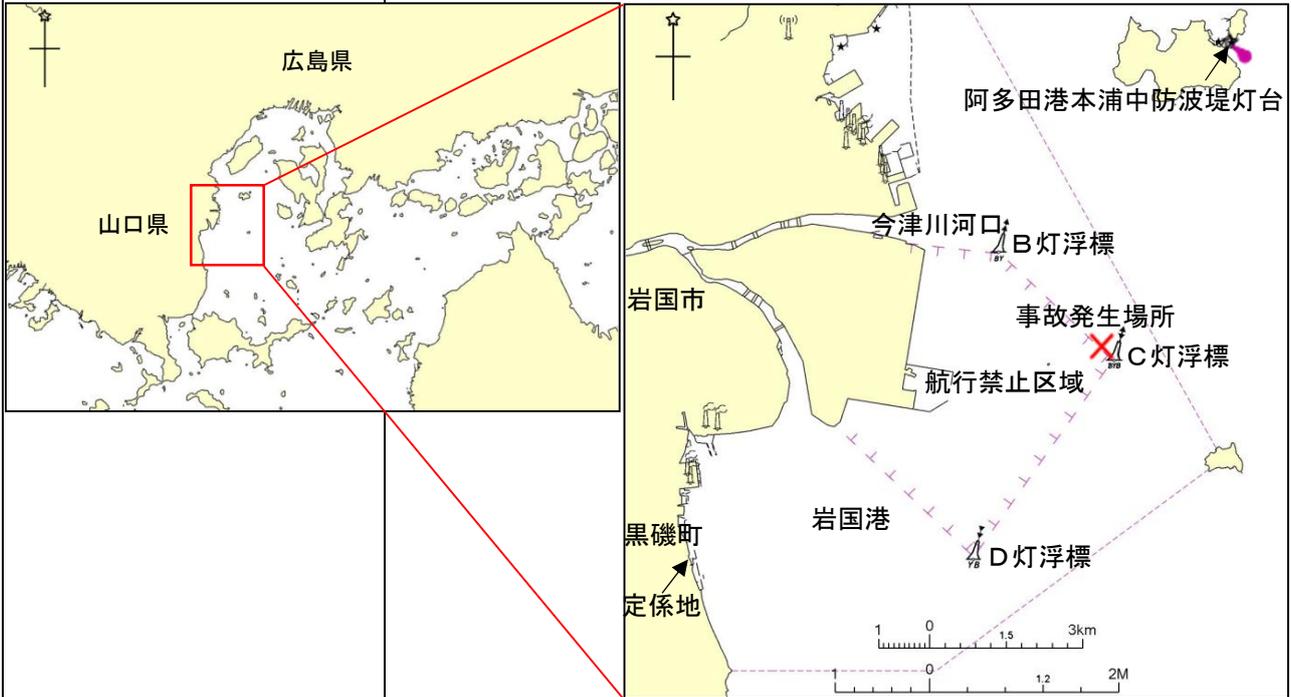
図1 インシデント発生場所概略図

絡まり、主機が停止した。(図1参照)

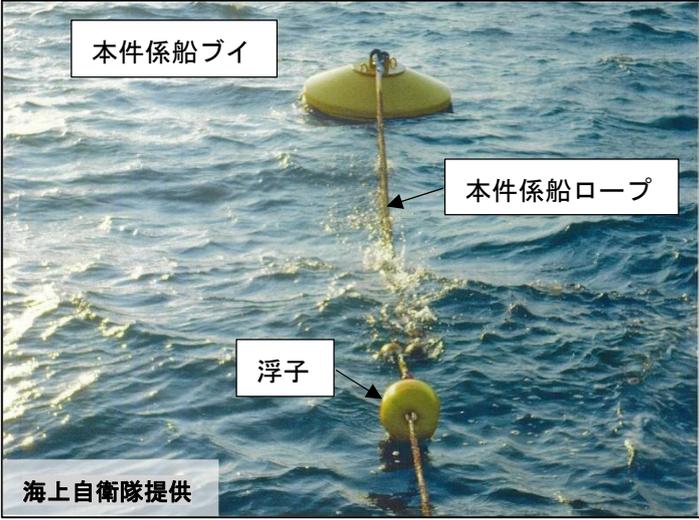
本件係船ロープは、海上自衛隊の艦艇の係船のために使用されるもので、本件ロープの端部、中央部等に黄色の浮子しほが取り付けられ、海面に浮いていた。（写真1参照）

<p>写真1 本件係船ブイ及び本件係船ロープの写真</p> <p>船長は、C灯浮標付近の海域が航行禁止区域であることを知っており、航行禁止区域に入らないように航行すれば、C灯浮標付近に近づいても問題ないと認識していた。</p> <p>船長は、本件係船ブイ及び本件係船ロープの存在を知らなかった。</p> <p>船長は、本件係船ブイに本件係船ロープが設置されていると思っていなかった。</p>
<p>分析</p>	<p>本船は、C灯浮標付近を西進中、船長が船位の確認を行わなかったことから、航行禁止区域に進入し、本件係船ロープがプロペラに絡まり、主機が停止して運航不能となったものと考えられる。</p> <p>船長は、C灯浮標付近にある航行禁止区域に本件係船ブイ及び本件係船ロープが存在することを知らなかったことから、航行禁止区域に入らないように航行すれば問題ないと思い、航行禁止区域内の本件係船ブイに近づいて航行したものと考えられる。</p> <p>船長は、C灯浮標付近の海域が航行禁止区域であることを知っていたものの、いわしの群れを探しながら魚群探知機の画面に注意を向けていたこと、及び本件係船ブイに本件係船ロープが設置されていると思っていなかったことから、船位の確認を行わなかったものと考えられる。</p>
<p>原因</p>	<p>本インシデントは、本船が、C灯浮標付近を西進中、船長が船位の確認を行わなかったため、航行禁止区域に進入し、本件係船ロープがプロペラに絡まり、主機が停止したことにより発生したものと考えられる。</p>
<p>再発防止策</p>	<p>今後の同種事故等の再発防止に役立つ事項として、次のことが考えられる。</p> <ul style="list-style-type: none"> ・ 船長は、航行禁止区域にはロープが設置されている係船ブイがある場合があることを認識した上で、船位の確認を適切に行い、航行禁止区域を航行しないこと。
