船舶インシデント調査報告書

令和7年11月19日

運輸安全委員会（海事専門部会）議決

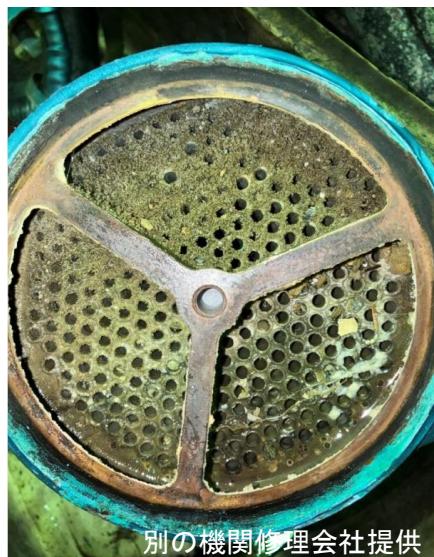
写真1 空気冷却器（海水入口）

本船が定係地に到着後、主機は、別の機関修理会社により、冷却海水系統の点検と洗浄が行われ、空気冷却器等の海水側にスケール^{*1}及び貝類などが付着して閉塞が認められたので、流れに支障が生じて冷却海水ポンプ出口側の水圧が高くなり、本件ホースが破裂したと推定された。（写真1参照）

た、冷却海水の排出量の減少には気付かなかった。
分析	<p>本船は、航行中、本件ホースが破裂して破孔を生じたことから、冷却海水が漏水し、主機が過熱して減速し、その後運転ができなくなり、運航不能となったものと考えられる。</p> <p>本件ホースは、スケール及び貝類などの付着で空気冷却器等の海水側が閉塞したことから、冷却海水の流れに支障が生じて、冷却海水の圧力が上昇し、破裂して破孔を生じたものと考えられる。</p> <p>船長は、新造から約10年経った本船を中古販売で購入し、主機が運転時間2,000時間又は2年ごとに冷却海水系統の洗浄及び整備が主機の取扱説明書より推奨されていたものの、運転時間が約360時間と少なかったことから、空気冷却器等の海水側の整備を行わなかったものと考えられる。</p>
原因	本インシデントは、船長が、本船を購入後、冷却海水系統の整備を行っていなかったため、本船が航行中、スケールや貝類等によって同系統の一部が閉塞され、本件ホースの内部圧力が上昇し、本件ホースに破孔を生じて冷却海水が漏洩し、主機の運転ができなくなったことにより発生したものと考えられる。
再発防止策	<p>今後の同種事故等の再発防止に役立つ事項として、次のことが考えられる。</p> <ul style="list-style-type: none"> ・小型船舶の船長は、中古船を購入した際、主機の運転時間が少なくても整備状況が不明の場合、主機の開放点検を販売店等に依頼し、冷却海水系統の点検を行い、要すれば洗浄及び整備を行うこと。
