## 船舶インシデント調査報告書

令和7年11月19日

運輸安全委員会（海事専門部会）議決

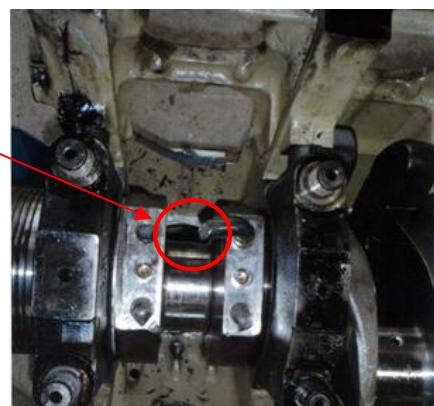
クランクピン

機関整備会社の担当者は、本インシデント後の点検の際、1番シリンダーのクランクピン軸受にかき傷が見受けられたので、主機の油受け内に滞留していたスラッジなどの異物が主機の潤滑油系統に流れ込み、潤滑が阻害されたことにより同軸受が焼き付き、過大な負荷などが生じて連接棒ボルトが折損した可能性が高いと推測した。

写真1 1番シリンダーのクランクピン
