# 船舶インシデント調査報告書

令和7年1月22日

運輸安全委員会（海事専門部会）議決

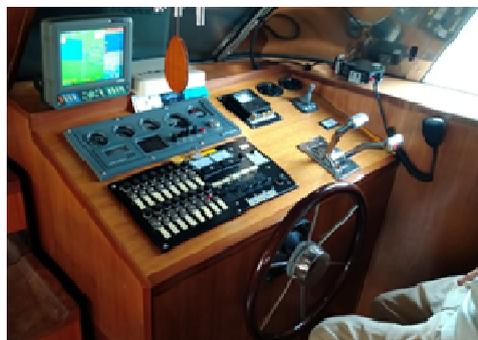
写真1 操船コンソール及びGPSプロッター

本船のGPSプロッターには、本件航路を過去に航行した際の航跡が表示されていたが、本インシデント時、同画面が縮小表示であったので、船長は、本船が過去の航跡から外れているのを確認するのが難しい状態であった。

船長は、GPSプロッターの画面を拡大表示として、ふだんのように船位を確認していれば良かったと、本インシデント後に思った。

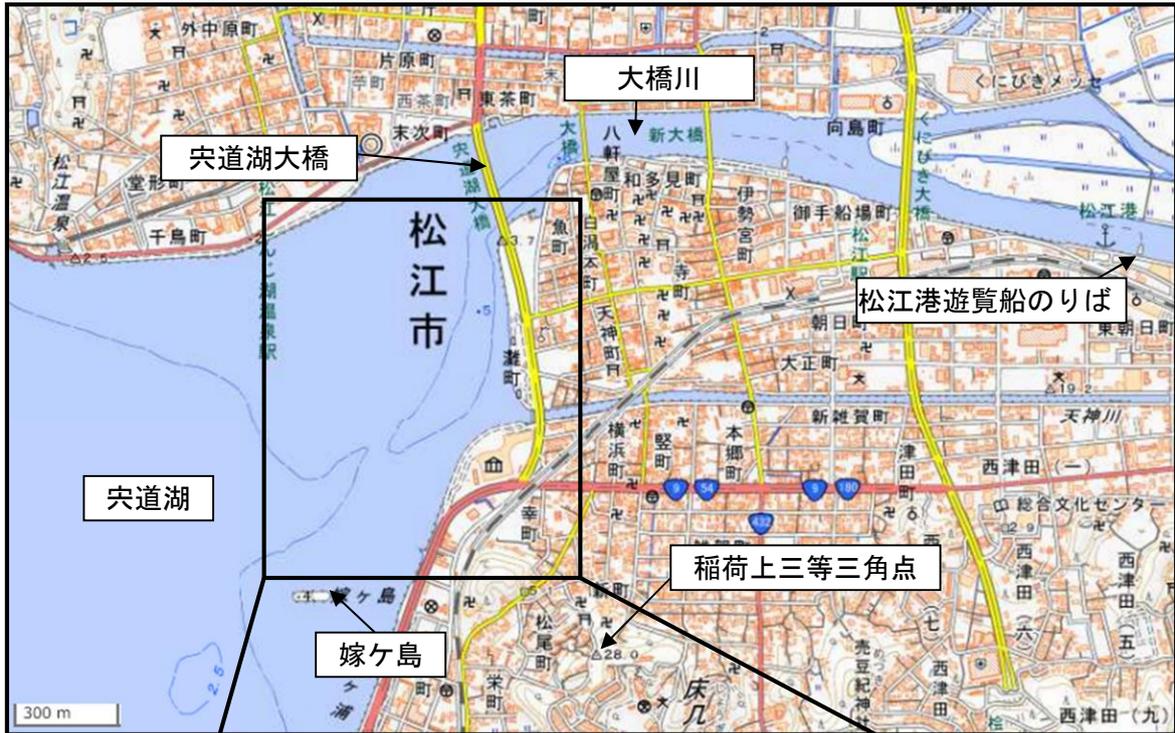
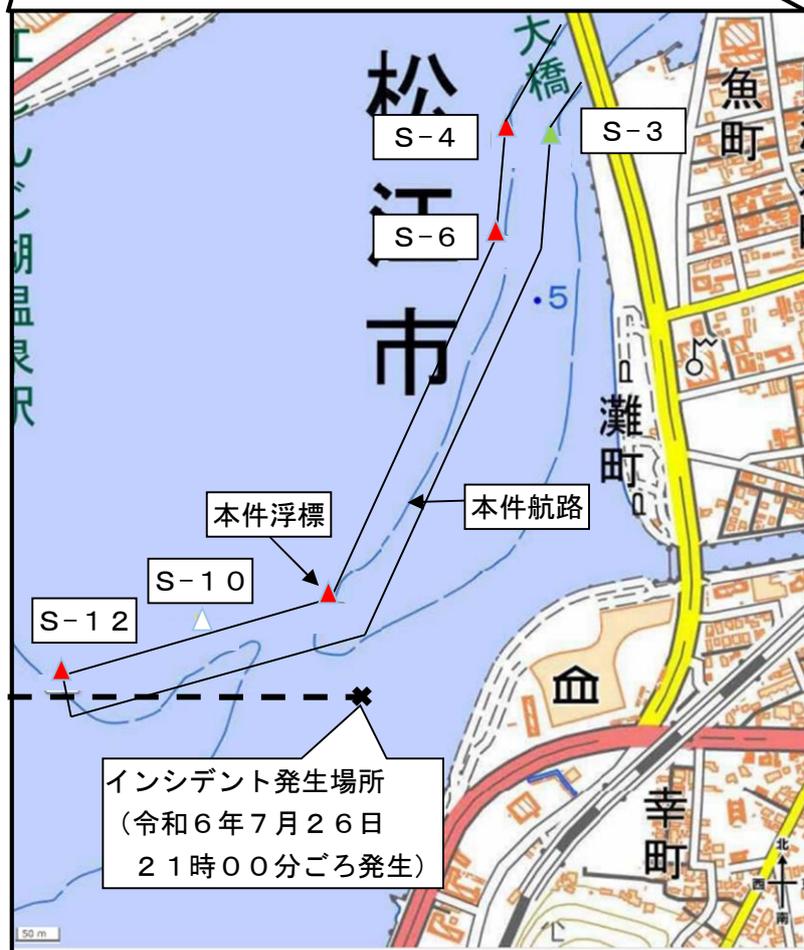
付図1 インシデント発生場所概略図

<p>船長は、ふだんから水深2 mより浅い水域には接近しないよう気を付けていた。</p> <p>船長は、本インシデント発生時、疲れていたため、判断力や視力が落ちて本件浮標を見付けることが難しかったのではないかと本インシデント後に思った。</p> <p>船長が本件浮標と思った赤色の灯火は、延縄<sup>はえ</sup>が設置されていることを示す灯火であった。</p> <p>(付図1 インシデント発生場所概略図 参照)</p>
分析	<p>本船は、東進中、船長が、船首方に見えた赤色の灯火を本件浮標と思い、GPSプロッターで船位を確認しなかったことから、浅所に座洲したものと考えられる。</p> <p>船長は、疲れていたことから、判断力が低下する等して、船首方に見えた赤色の灯火を本件浮標と思った可能性があるものと考えられる。</p> <p>船長は、GPSプロッターの表示を縮小表示にしていたことから、自船の位置を正確に確認できない状況であったと考えられる。</p>
原因	<p>本インシデントは、夜間、本船が、東進中、船長が、船首方に見えた赤色の灯火を本件浮標と思い、GPSプロッターで船位を確認しなかったため、浅所に座洲したものと考えられる。</p>
再発防止策	<p>今後の同種事故等の再発防止に役立つ事項として、次のことが考えられる。</p> <ul style="list-style-type: none"> <li>・ 船長は、航路の浮標等を視認できない場合、無理に浮標等を探しながら航行を続けることなく、GPSプロッター等で船位を確認して、航路内を航行すること。</li> <li>・ 船長は、疲労を感じた場合、無理に出航しないこと。</li> </ul>
