船舶インシデント調査報告書

令和7年1月22日
運輸安全委員会（海事専門部会）議決

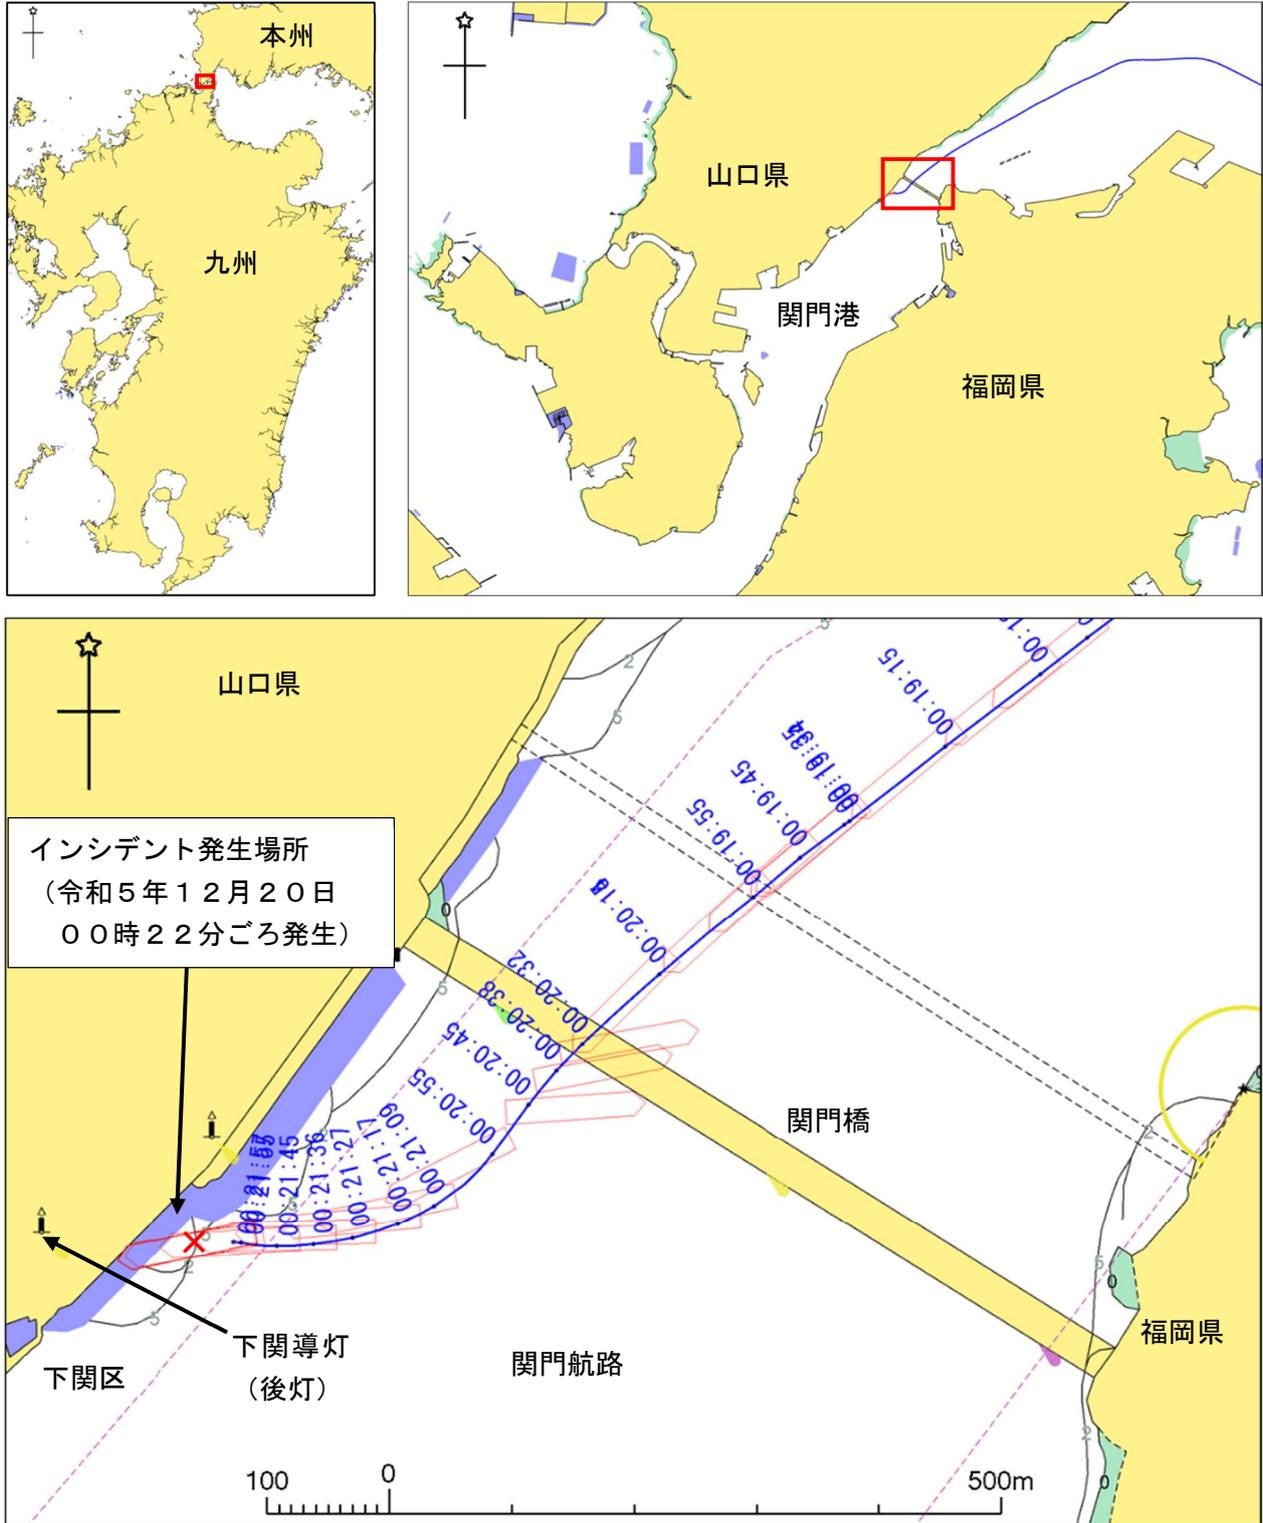
付図1 インシデント発生場所概略図

インシデント種類	座洲
発生日時	令和5年12月20日 00時22分ごろ
発生場所	関門港下関区 下関導灯（後灯）から真方位096° 120m付近 （概位 北緯33° 57.7′ 東経130° 57.2′）
インシデントの概要	押船しんとうは、バージしんとうと押船列を構成して南西進中、同押船列が浅所に座洲した。
インシデント調査の経過	令和6年1月22日、主管調査官（門司事務所）を指名原因関係者から意見聴取手続実施済
事実情報 船種船名、総トン数 船舶番号、船舶所有者等	A 押船 しんとう、407トン 143903、斎藤海運株式会社（A社） B バージ しんとう、総トン数なし（全長99.84m） なし、A社
乗組員等に関する情報	船長A、四級（航海）
負傷者	なし
損傷	なし
気象・海象	気象：天気 曇り、風向 南南西、風力 3、視界 良好 海象：波高 約0.5m、潮汐 上げ潮の末期、潮流 憩流時
インシデントの経過	<p>A船は、船長Aほか8人が乗り組み、空船であるB船の船尾凹部に結合して押船列（以下「A船押船列」という。）を構成し、関門航路を西進していた。</p> <p>船長Aは、レーダー画面を確認しながら、単独で手動操舵により操船中、本船が220°（真方位、以下同じ。）の針路、約10ノットの対地速力で関門橋下を通過した直後、突然、レーダーの船首方位線が約140°左偏したのを認めた。</p> <p>船長Aは、レーダーに不具合が生じたと思い、レーダーを点検する目的で、針路を220°に設定して自動操舵とし、レーダーの点検を開始した。</p> <p>船長Aは、その後、自動操舵装置の警報が鳴ったので、同装置の操作部を確認したところ、右舵15°が取られているのを認めるとともに、A船押船列が関門港下関区の陸岸に向かって右転していることが分かった。</p> <p>A船押船列は、船長が、直ちに手動操舵に切り替えて左舵一杯を取り、バウスラスターを左に掛け、機関を後進としたものの、浅所に座洲した。</p> <p>船長Aは、本インシデントの発生を関門海峡海上交通センターに通</p>

<p>報するとともに、A社に連絡した。</p> <p>A船押船列は、船長Aが乗組員に対して船底タンク等の確認を行わせたところ、損傷がなかったので、バラストタンク水を排出して離洲し、航行を再開した。</p> <p>A船押船列の喫水は、船首約4.0m、船尾約4.3mであった。</p> <p>本インシデント発生場所は、底質が砂で、水深が約2～5mであった。</p> <p>A船は、ジャイロコンパスを搭載しておらず、サテライトコンパスは自動操舵装置と連動していた。</p> <p>AISデータによると、サテライトコンパスの船首方位は、00時20分32秒～00時20分48秒の間は、表示値が実際より約145°左偏しており、座洲後、正常に戻り、示度の不具合の再現性はなかった。</p> <p>サテライトコンパス及び自動操舵装置は、本インシデント後、各製造業者が点検したものの、異常は認められなかった。</p> <p>船長Aは、本船が関門橋下を通過する際、関門橋により一時的に人工衛星からの信号を受信できなくなって測定の不具合が生じたのではないかと本インシデント後に思った。</p> <p>サテライトコンパスの製造業者は、自社のホームページ上で、「サテライトコンパス／自動操舵装置を安全にご利用いただくためのお知らせ」と題し、サテライトコンパス等の取扱いについて概略次のとおり注意喚起していた。</p> <ul style="list-style-type: none"> ・サテライトコンパスを使用して自動操舵を使用する際、サテライトコンパスの状態によっては、意図しない方向に転舵し、特に狭水路等では衝突など重大な事故に至る可能性がある。 ・実際の船首方位と一致していない状態で自動操舵を使用すると、意図しない方向に転舵する可能性がある。 ・船の進行方向と自動操舵装置の操作部に表示されている船首方位が一致していることを必ず確認する必要がある。 ・サテライトコンパスが遮蔽物や人工衛星位置により人工衛星からの信号を受信できない状態から復帰する際にも、実際の船首方位と異なる場合がある。 ・自動操舵中は万が一意図しない方向に転舵した場合等に衝突の危険があることから、狭水路や頻りにコース変更が必要な場所等での自動操舵の使用を禁止している。 <p>(付図1 インシデント発生場所概略図、付表1 AISデータ(抜粋) 参照)</p>

<p>替えたことから、意図しない方向に転舵して関門航路を逸脱し、浅所に座洲したものと考えられる。</p> <p>船長Aは、これまで、サテライトコンパスの不具合を経験したことがなかったことから、当初、レーダーの不具合と思っていたものと考えられる。</p>
原因	<p>本インシデントは、夜間、A船押船列が、関門航路を手動操舵で西進中、関門橋下を通過したときにサテライトコンパスに不具合を生じた際、船長Aが、レーダーの不具合と思い、レーダーの調整を行う目的で、自動操舵装置を切り替えたため、意図しない方向に転舵して関門航路を逸脱し、浅所に座洲したものと考えられる。</p>
再発防止策	<p>本インシデント後、A社は、再発防止のため、次の措置を採った。</p> <ul style="list-style-type: none"> ・ ジャイロコンパスを新設した。 <p>今後の同種事故等の再発防止に役立つ事項として、次のことが考えられる。</p> <ul style="list-style-type: none"> ・ 船長は、狭水道等の狭い海域を航行中、航海計器に不具合等が生じた場合、安全な場所まで移動後、不具合に対処すること。 ・ 船長は、方位表示に不具合が生じている場合は、手動操舵で操船すること。
