船舶インシデント調査報告書

令和7年1月22日
運輸安全委員会（海事専門部会）議決

インシデント種類	運航不能（機関故障）
発生日時	令和5年12月22日 06時30分ごろ
発生場所	関門港西山区 下関福浦防波堤灯台から真方位323° 890m付近 （概位 北緯33° 55.6′ 東経130° 53.6′）
インシデントの概要	貨物船たかなわは、航行中、主機の運転ができなくなり、運航不能となった。
インシデント調査の経過	令和6年4月16日、主管調査官（門司事務所）を指名 原因関係者から意見聴取手続実施済
事実情報 船種船名、総トン数 船舶番号、船舶所有者等	貨物船 たかなわ、499トン 143795、大誠興産株式会社（船舶所有者）、日誠海運株式会社（船舶借入人、A社） ディーゼル機関、船内機、4サイクル、出力735kW、回転数毎分240、6気筒、ボア300mm、使用燃料A重油、令和元年11月機関製造、令和2年1月25日進水
乗組員等に関する情報	船長、三級（航海） 機関長、五級（機関）（機関限定） 前任の機関長、二級（機関）（機関限定）
負傷者	なし
損傷	なし
気象・海象	気象：天気 曇り、風向 北西、風力 6、視界 良好 海象：波高 約1m
インシデントの経過等	本船は、船長及び機関長ほか3人が乗り組み、スラブ（綱片）約1,596tを積載し、関門港若松区に着岸に、山口県下関市西山ふ頭西方沖で単錨泊して待機することとし、関門航路を西進していた。 本船は、投錨部署が発令され、船長が船橋で操船及び操舵に当たり、機関長が船橋でエンジンコンソールの監視に、機関士が機関室に、航海士が船首配置についた。 船長は、主機の操縦ハンドルを操作して回転数を下げていたところ、エンジンコンソールに主機の潤滑油圧力低下の警告灯が点灯するとともに警報が鳴り、主機が非常停止したことを認めた。 船長は、本船が風圧によって行きあしが止まり、後方に流されるのを確認し、右舷錨を投錨した後、錨鎖を4節繰り出して錨泊させた。 機関長は、機関室に行って主機を点検したところ、予備潤滑油ポンプの吐出圧が上がっていないことに気付き、同ポンプの逃がし弁を調整したものの、吐出圧が上がらなかったため、主機の運転ができない

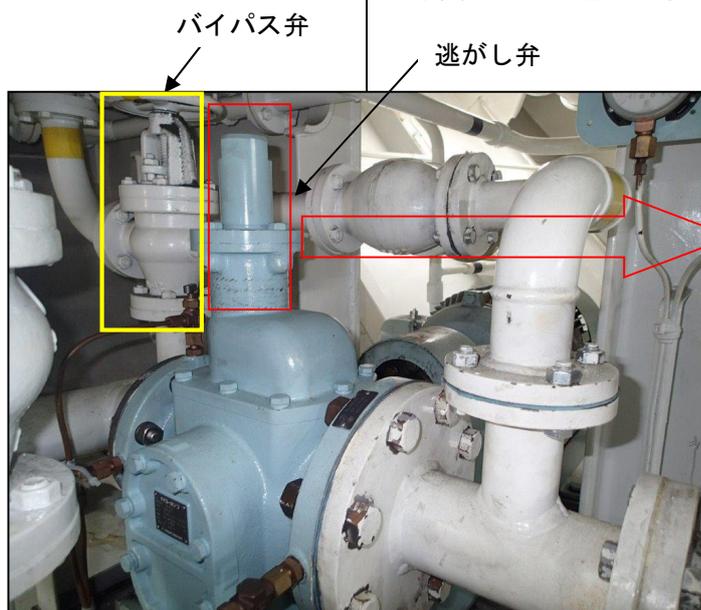
写真1 予備潤滑油ポンプ

主機は、本インシデント後、機関製造会社担当者により点検が行われ、主機に異常がなかったものの、予備潤滑油ポンプの逃がし弁の弁座がチャタリング*1で損耗して破損し、同ポンプの吐出圧が上がらなかったと推測され、同ポンプを交換して復旧された。

再発防止策	<p>今後の同種事故等の再発防止に役立つ事項として、次のことが考えられる。</p> <ul style="list-style-type: none">・ 機関長は、引継書を作成し、寒冷時に予備潤滑油ポンプを始動する際、同ポンプのバイパス弁を開くことを記載すること。また、機関室の現場に同ポンプの始動時の注意事項を記載した掲示板を設置することが望ましい。・ 機関部乗組員は、予備潤滑油ポンプに異音が生じていた場合、直ちに停止し、原因を追究した後に再始動すること。
--------------	----------------------------------------------------------------------------------------------------------------------------------------------------------------------------------------------------------------------------------------------------------------

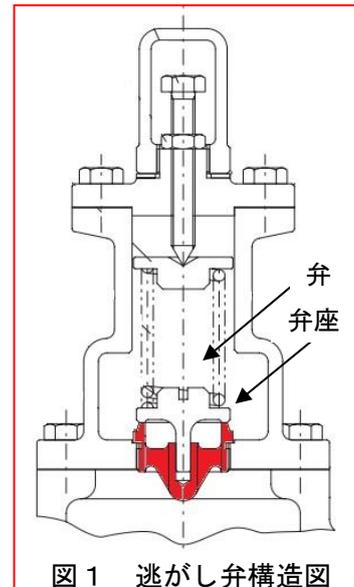
図1 逃がし弁構造図

<p>うになっていた。</p> <p>予備潤滑油ポンプは、通常運転で吸入圧が約0.05MPa、吐出圧が約0.39MPaとなっており、吐出圧が約0.41MPaに達すると逃がし弁が作動して吐出圧を下げる構造となっていた。</p> <p>機関製造会社担当者は、本船の海上試運転で船舶所有者担当者及び機関長に、寒冷時に潤滑油の粘度が上昇しやすい中で予備潤滑油ポンプを始動する場合、吐出圧が上昇して逃がし弁がチャタリングを生じるので、同ポンプのバイパス弁を開くよう説明していた。</p> <p>主機の取扱説明書には、予備潤滑油ポンプのチャタリング防止用のバイパス弁が設置されていることが記載されていた。</p> <p>機関長は、ふだんから、予備潤滑油ポンプを始動する際、同ポンプのバイパス弁を開いて同ポンプの吐出圧を調整していた。</p> <p>前任の機関長は、本船に令和5年3月5日～12月11日の間に休暇を除いて約8か月乗船しており、予備潤滑油ポンプのバイパス弁の使用法の引継ぎを受けておらず、また、他船の主機で同ポンプの吐出圧の調整を同ポンプのバイパス弁で行った経験がなかったため、本船の同ポンプのバイパス弁を開けたことがなかった。</p> <p>前任の機関長は、予備潤滑油ポンプを始動した際、異音を発し、しばらくして潤滑油温度の上昇に伴って収まったことがあることを認め、同ポンプの逃がし弁がチャタリングを生じていたのではないかと本インシデント後に思った。</p>
<p>分析</p>	<p>本船は、前任の機関長が寒冷時に予備潤滑油ポンプのバイパス弁を開けずに始動させていたことから、予備潤滑油ポンプの逃がし弁がチャタリングを生じて損耗して同弁の弁座が破損し、航行中、潤滑油主機入口圧力が低下してインターロック装置が作動し、主機の運転ができなくなり、運航不能となったものと考えられる。</p> <p>前任の機関長は、次のことから、寒冷時に予備潤滑油ポンプのバイパス弁を開けずに始動をさせていたものと考えられる。</p> <ol style="list-style-type: none"> (1) 使用方法について引継ぎを受けていなかったこと。 (2) 他船の主機で予備潤滑油ポンプの吐出圧を同ポンプのバイパス弁で調整した経験がなかったこと。 <p>予備潤滑油ポンプは、前任の機関長が始動した際、異音を発し、しばらくして潤滑油温度の上昇に伴って収まったことがあったことから、同ポンプの逃がし弁がチャタリングを生じていたものと考えられる。</p>
